**Rapport nummer:** 0000000885084-NL170  
**Inspectie plaats:** ALMERE  
**Bezichtigingdatum:** 06.01.2022  
**Vlag :** XF-350-F

**Volkswagen Golf;Hatchback;Electric;Automatic;White**

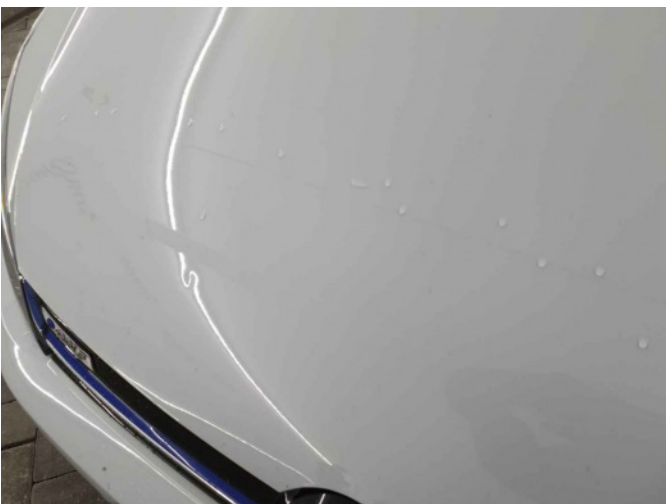
1. Motorkap

Krassen

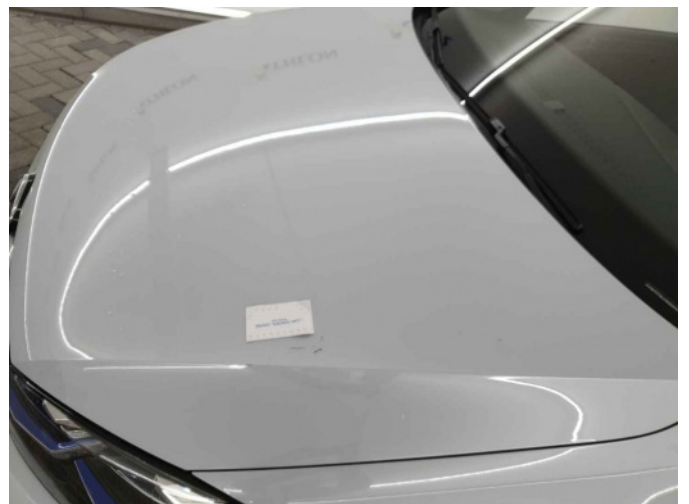
1. Motorkap

Krassen

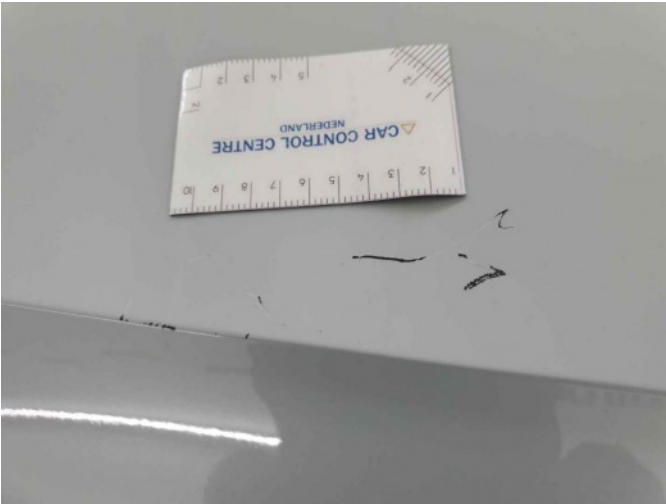
1. Motorkap

**Krassen**

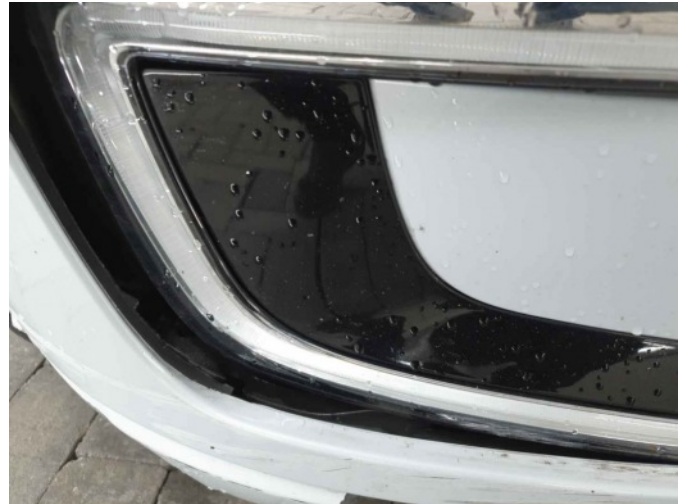
2. Voorbumper

**Breuk / barst / scheur**

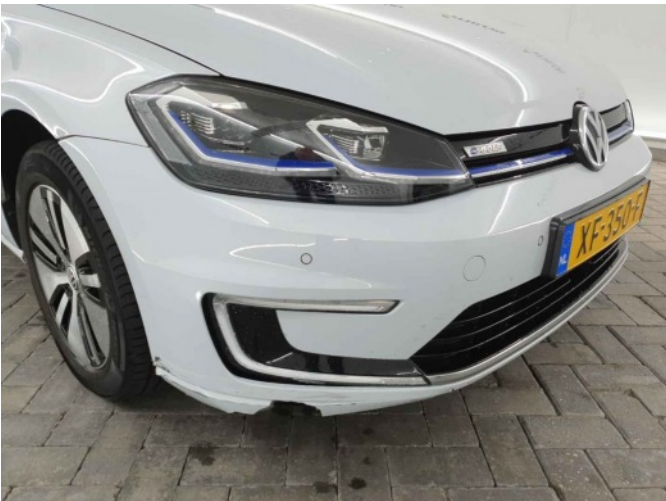
2. Voorbumper

**Breuk / barst / scheur**

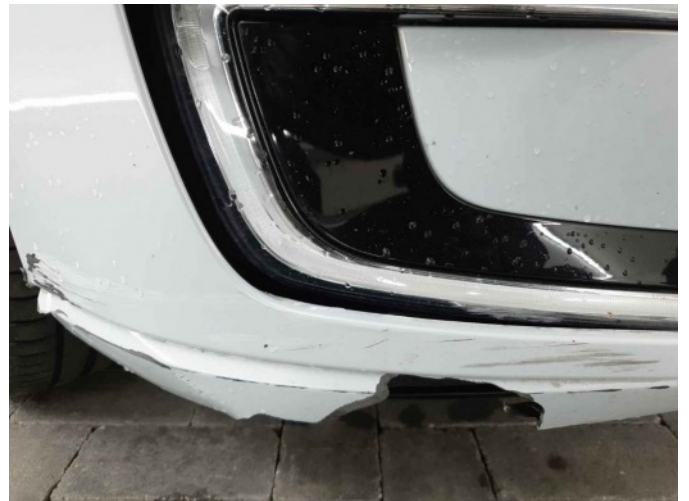
2. Voorbumper

**Breuk / barst / scheur**

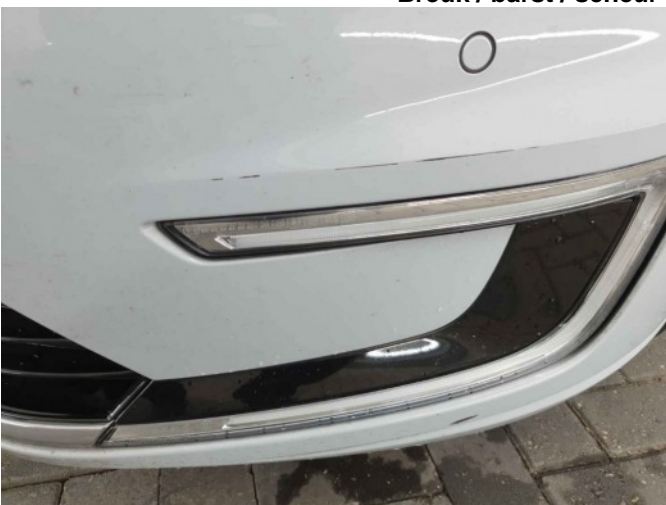
2. Voorbumper

**Breuk / barst / scheur**

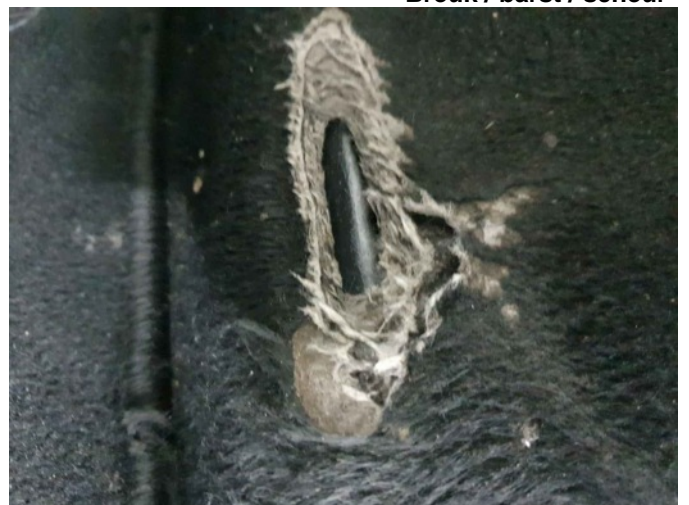
3. Vloerbedekking

**Breuk / barst / scheur**

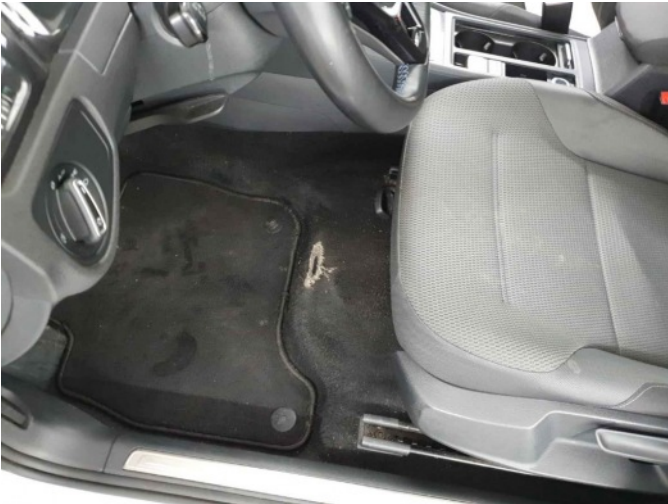
3. Vloerbedekking

**Breuk / barst / scheur**

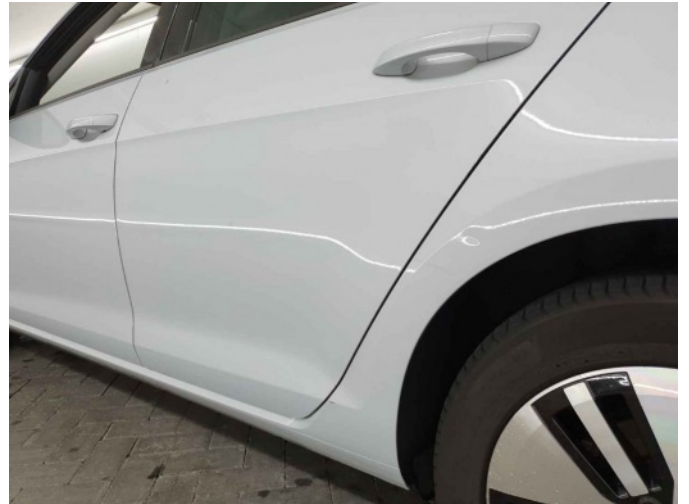
4. diverse

**Gebruikssporen**

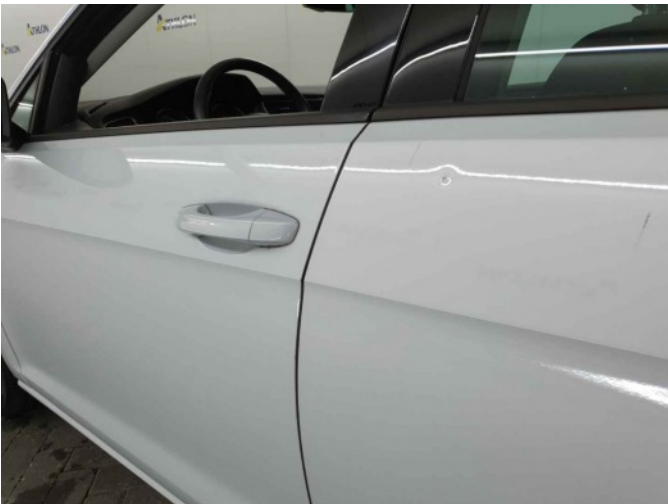
4. diverse

**Gebruikssporen**

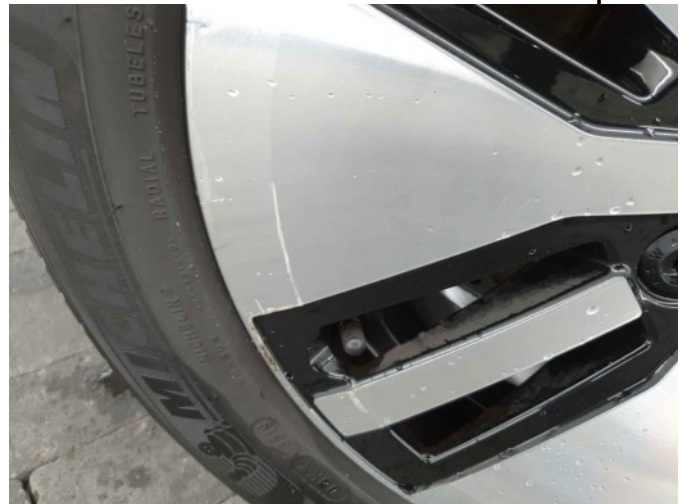
4. diverse

**Gebruikssporen**

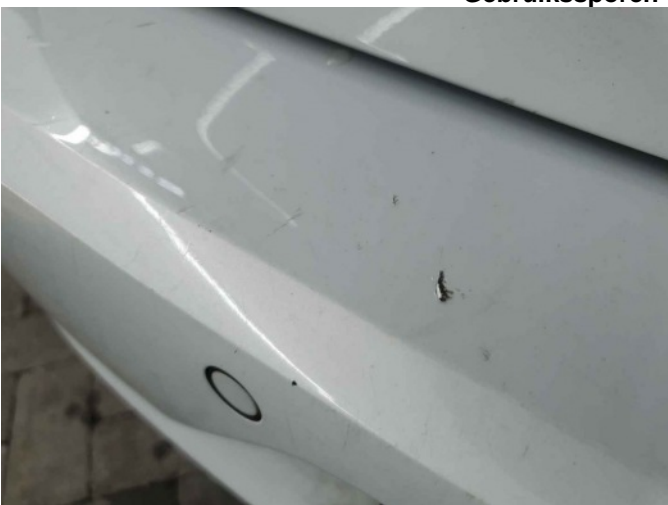
4. diverse

**Gebruikssporen**

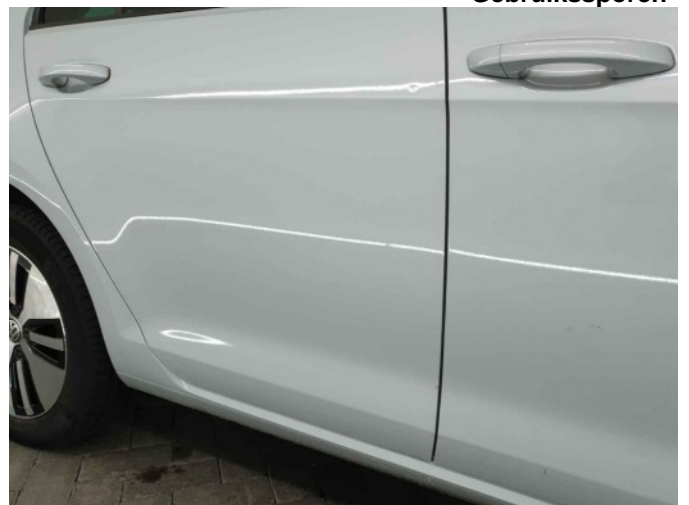
4. diverse

**Gebruikssporen**

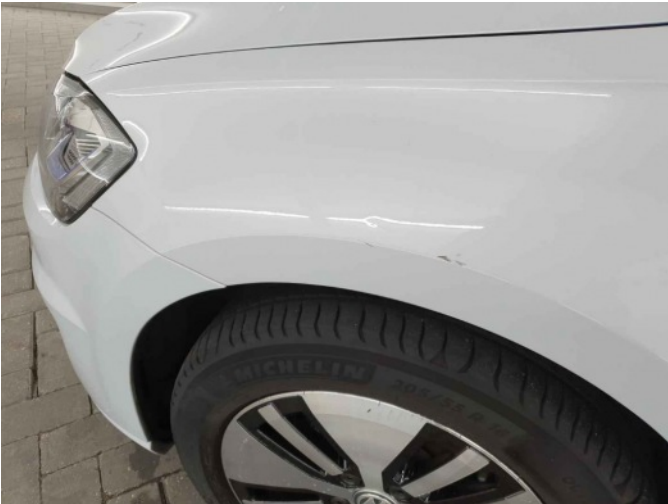
4. diverse

**Gebruikssporen**

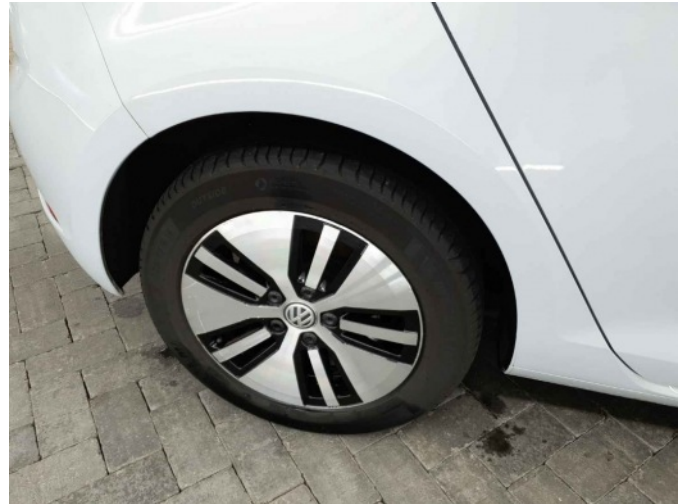
4. diverse

**Gebruikssporen**

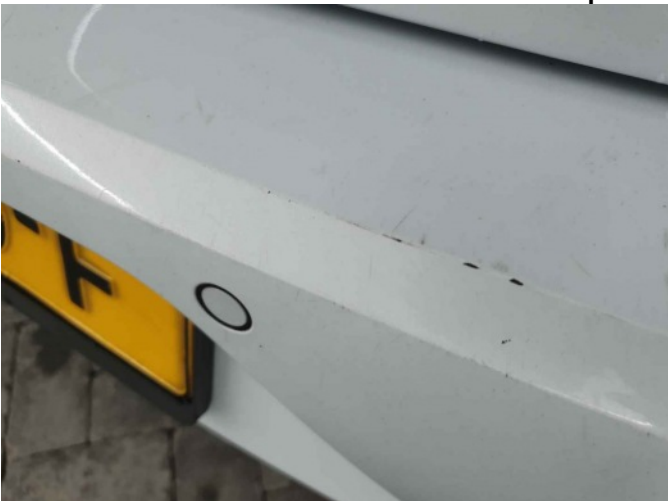
4. diverse

**Gebruikssporen**
