Rapport nummer: 0000000883847-NL170
Inspectie plaats: ALMERE
Bezichtigingdatum: 30.12.2021
Vlag : SB-841-N

gegevens van het voertuig

Opel Ampera-E; Hatchback; Electric; Automatic;

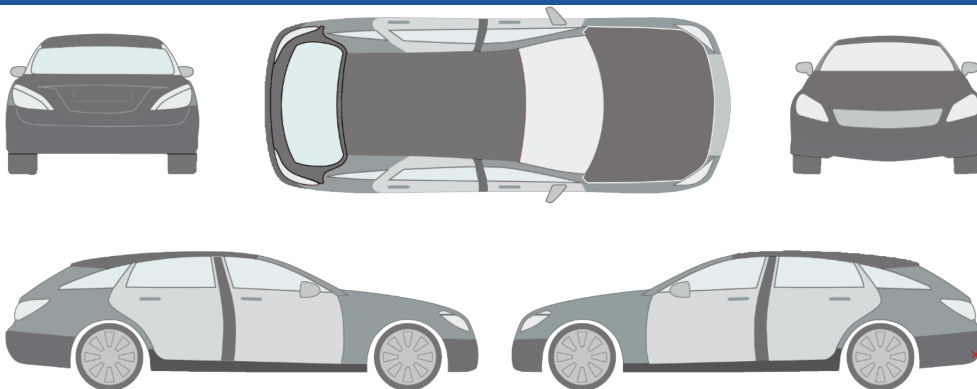
1.) Achterbumper | Krassen

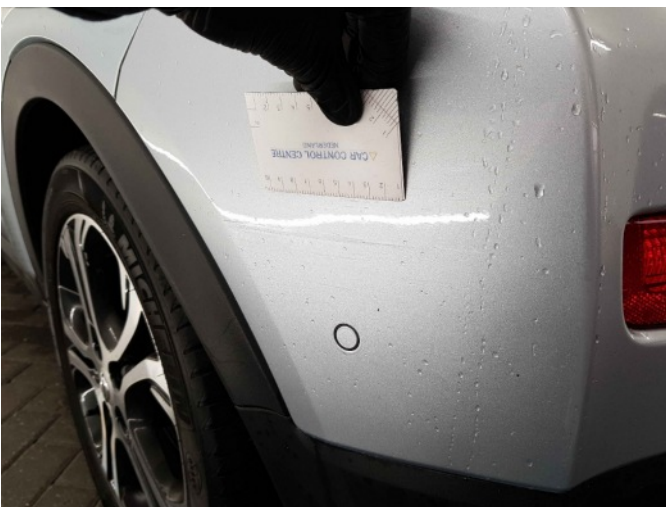
1. Achterbumper

Krassen
