Rapport nummer: 0000000888812-NL170
Inspectie plaats: ALMERE
Bezichtigingdatum: 20.01.2022
Vlag : TS-012-F

Opel Astra Sports Tourer;Hatchback;Petrol;Manual;White

VIN:	W0VBD8EA5K8007114	Kilometerstand afgelezen:	46158 km
Eerste registratie / Bouwjaar:	16.10.2018 / 0	Bezichtigingdatum / -plaats:	20.01.2022 ALMERE
Voertuig type:	Personenauto	Voertuig type:	Stationwagen
HSN/TSN:	null//null	Auto rookvrij:	ja
Conditie exterieur:	2 - Toestand goed	Conditie interieur:	2 - Toestand goed

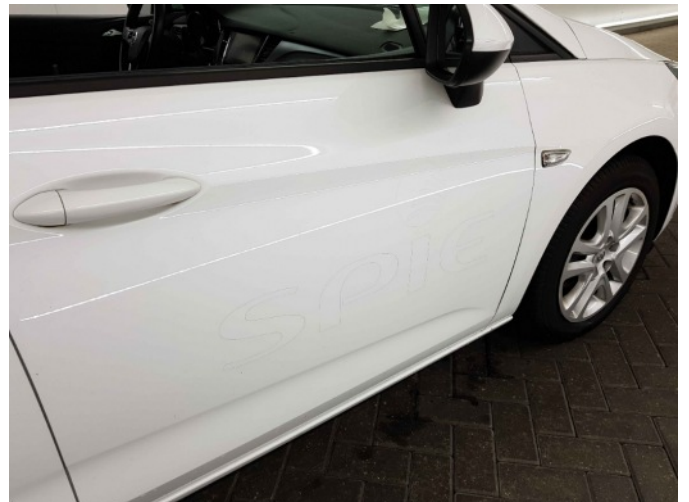
1. Diversen

Gebruikssporen

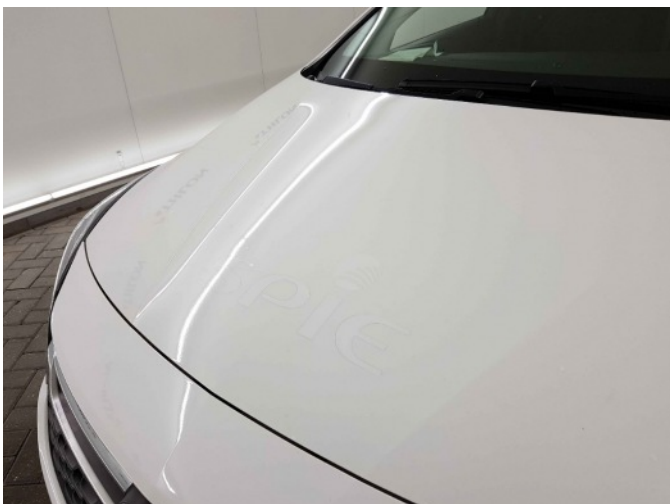
1. Diversen

Gebruikssporen

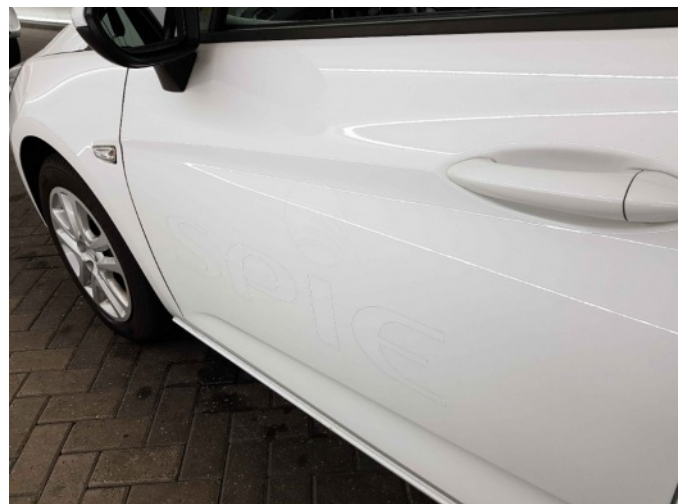
1. Diversen

Gebruikssporen

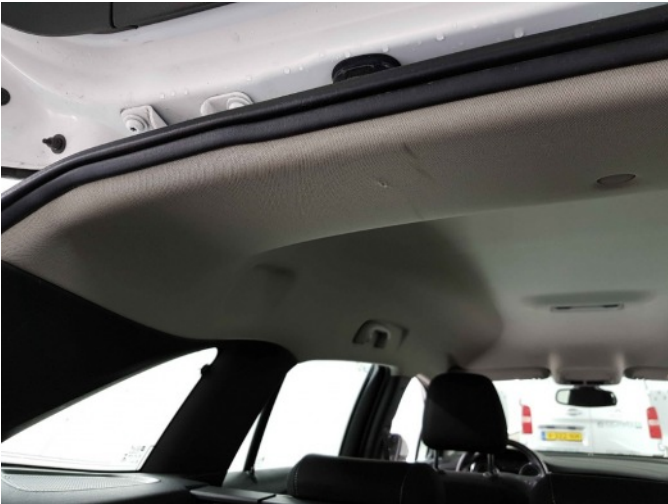
1. Diversen

Gebruikssporen

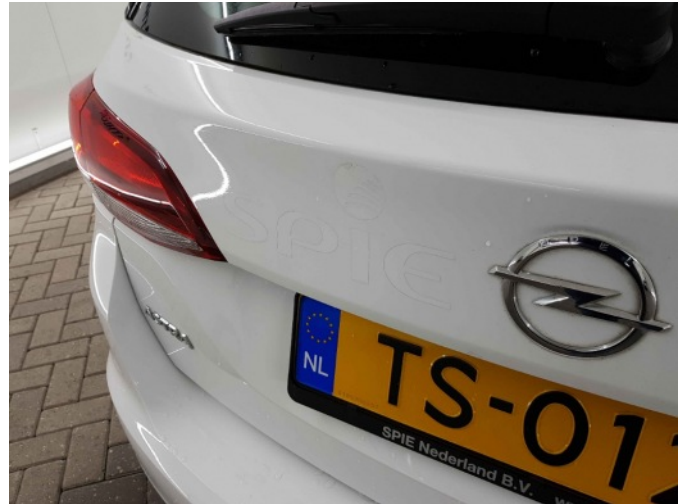
1. Diversen

Gebruikssporen
