Rapport nummer: 0000000890995-NL170
Inspectie plaats: ALMERE
Bezichtigingdatum: 24.01.2022
Vlag : ZB-673-B

Ford Fiesta;Hatchback;Petrol;Manual;Black

VIN:	WF0JXXGAHJKE49335	Kilometerstand afgelezen:	43832 km
Eerste registratie / Bouwjaar:	19.04.2019 / 0	Bezichtigingdatum / -plaats:	24.01.2022 ALMERE
Voertuig type:	Personenauto	Voertuig type:	Hatchback
HSN/TSN:	null//null	Auto rookvrij:	ja
Conditie exterieur:	3 - Toestand bevredigend	Conditie interieur:	2 - Toestand goed

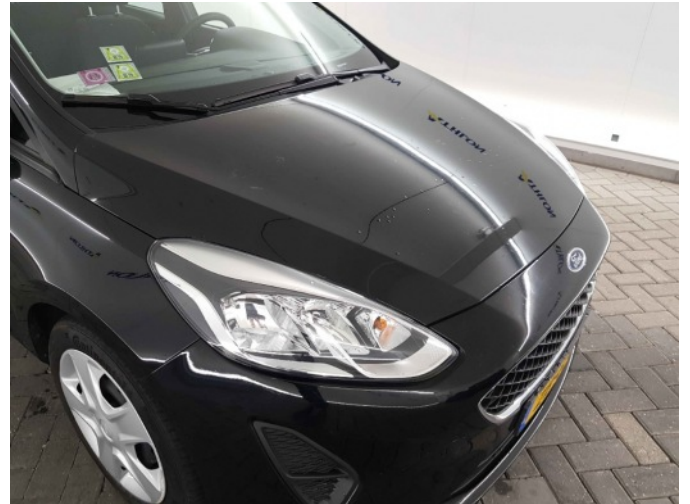
1. Diverse

Gebruikssporen

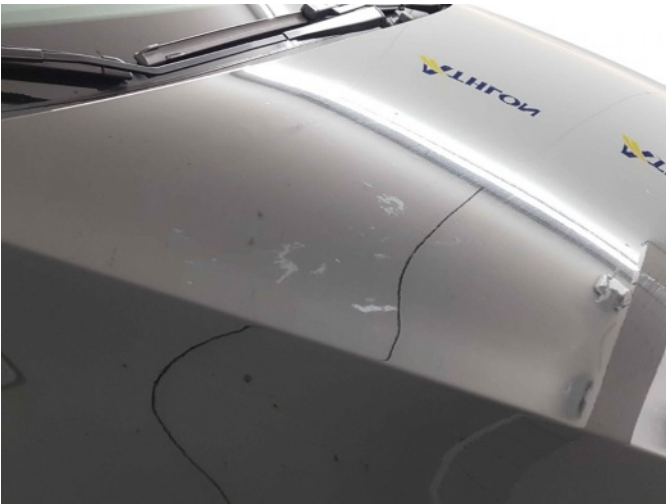
1. Diverse

Gebruikssporen
