Rapport nummer: 0000000947332-NL170
Inspectie plaats: Almere
Bezichtigingdatum: 02.08.2022
Vlag : ZB-287-K

Skoda Kodiaq;Terreinwagen;Petrol;Automatic;White

VIN:	TMBJB9NS5K8065976	Kilometerstand afgelezen:	83741 km
Eerste registratie / Bouwjaar:	24.04.2019 / 0	Bezichtigingdatum / -plaats:	02.08.2022 Almere
Voertuig type:	Personenauto	Voertuig type:	SUV/Pickup
HSN/TSN:	null//null	Auto rookvrij:	ja
Conditie exterieur:	3 - Toestand bevredigend	Conditie interieur:	2 - Toestand goed

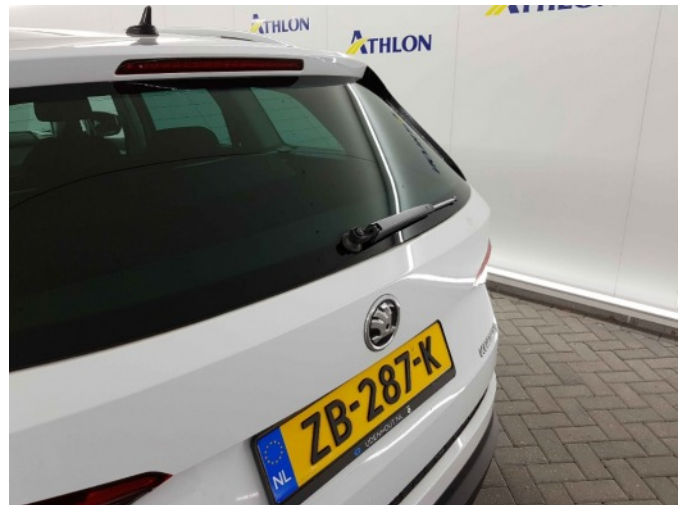
1. Diverse

Gebruikssporen

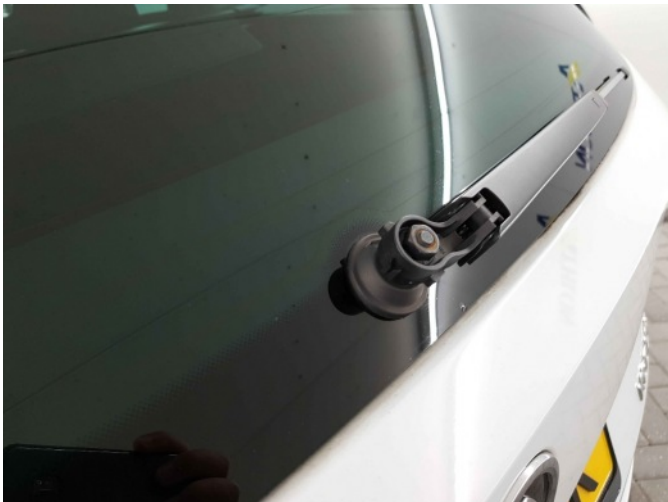
1. Diverse

Gebruikssporen

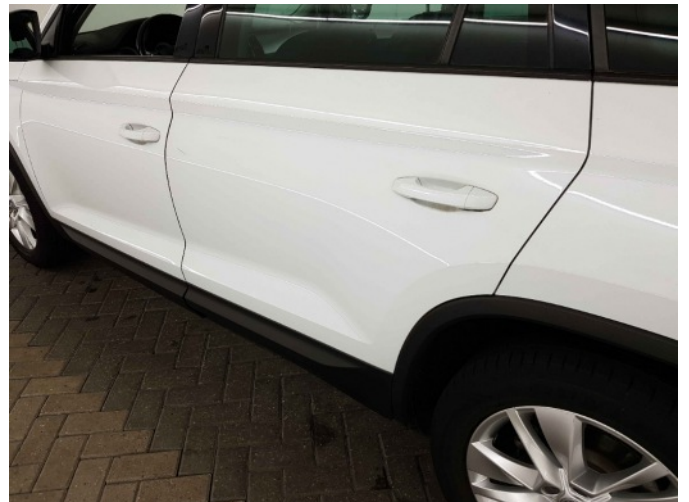
1. Diverse

Gebruikssporen

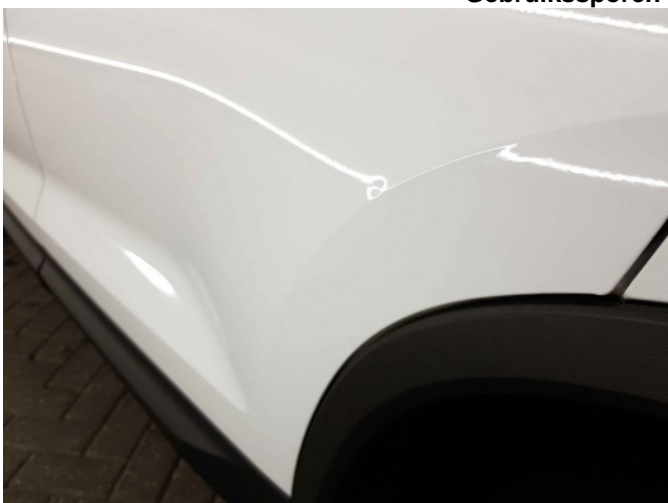
1. Diverse

Gebruikssporen
