Rapport nummer: 0000000944101-NL170
Inspectie plaats: ALMERE
Bezichtigingdatum: 28.07.2022
Vlag : SX-336-X

Mitsubishi Space Star;Hatchback;Petrol;Manual;Blue

VIN:	MMCXNA05AJH024367	Kilometerstand afgelezen:	58849 km
Eerste registratie / Bouwjaar:	21.06.2018 / 0	Bezichtigingdatum / -plaats:	28.07.2022 ALMERE
Voertuig type:	Personenauto	Voertuig type:	Hatchback
HSN/TSN:	null//null	Auto rookvrij:	nee
Conditie exterieur:	3 - Toestand bevredigend	Conditie interieur:	3 - Toestand bevredigend

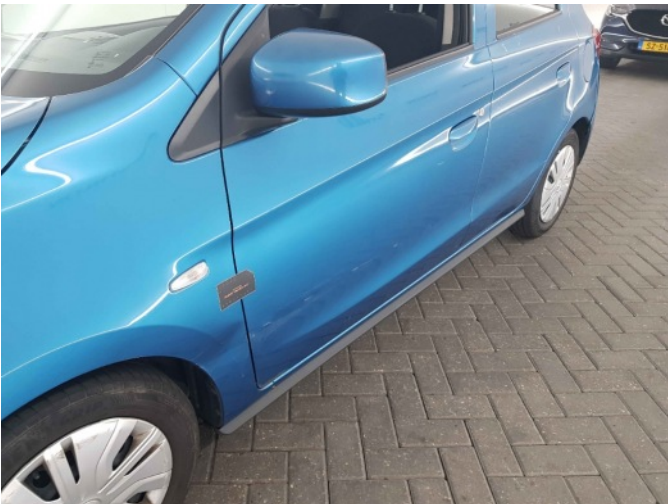
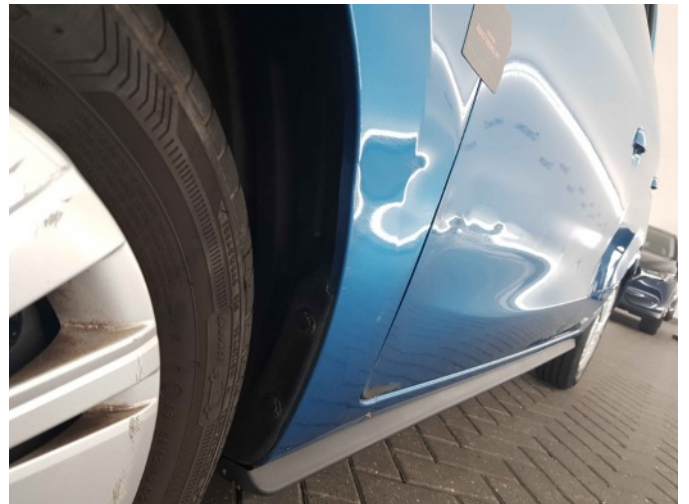
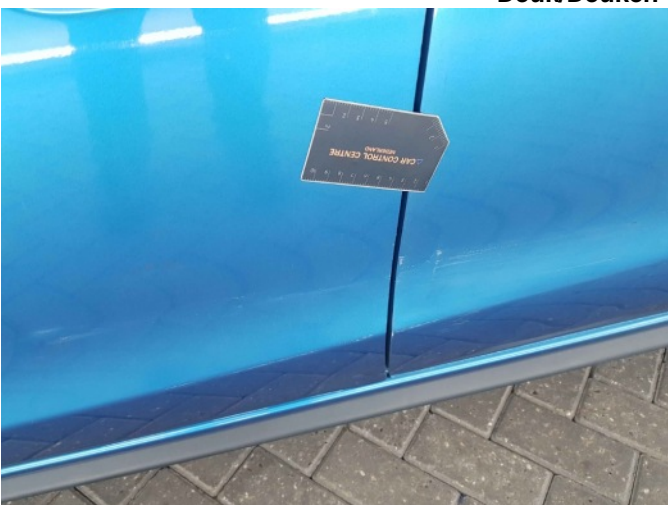
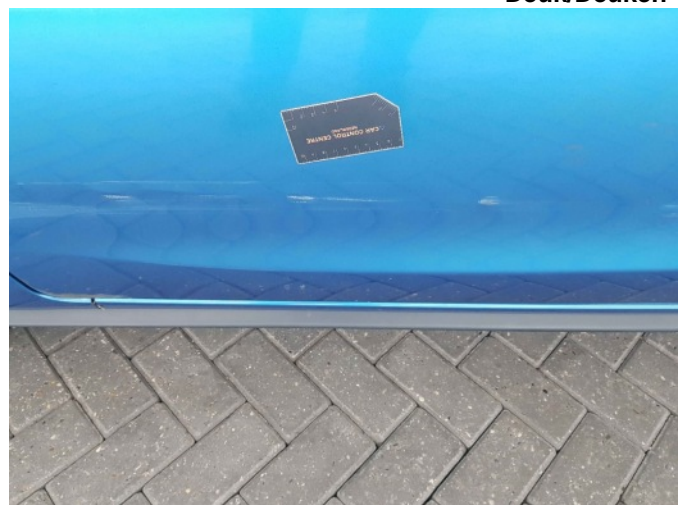
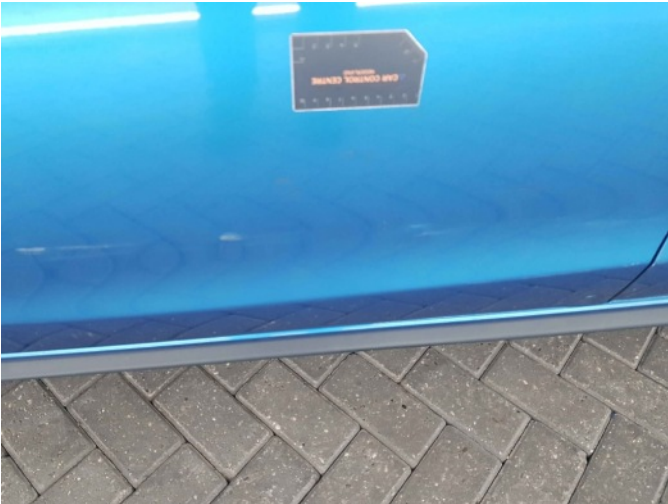
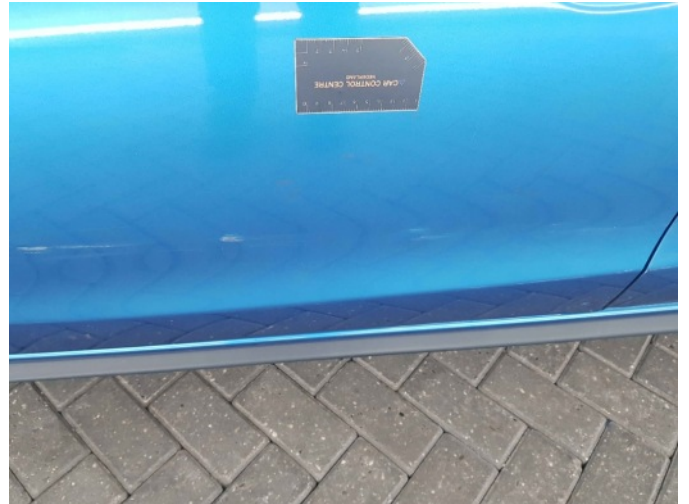
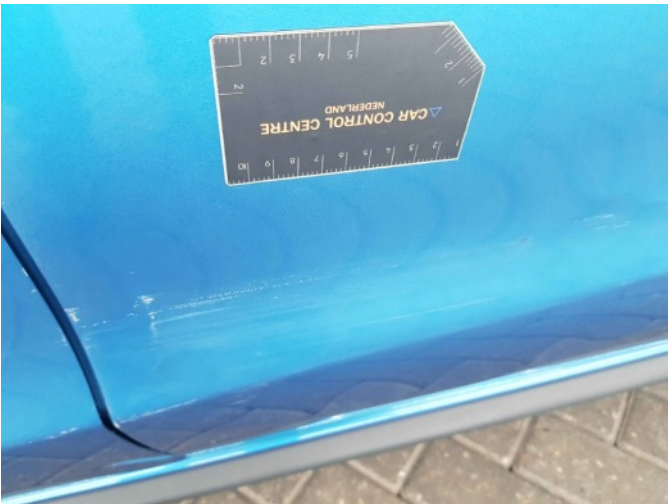
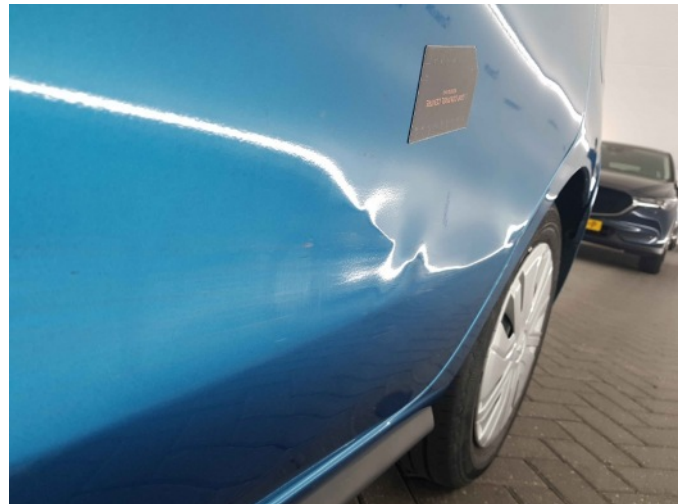
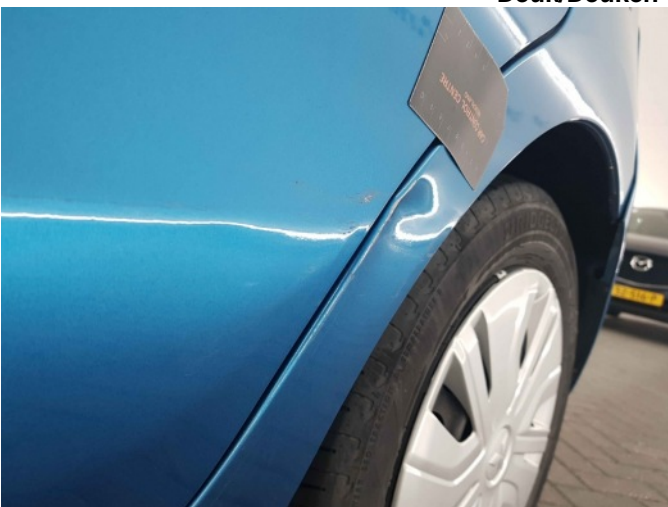
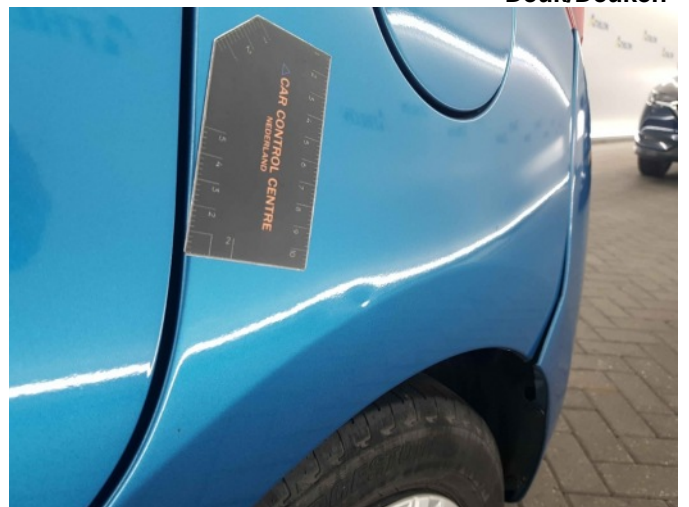
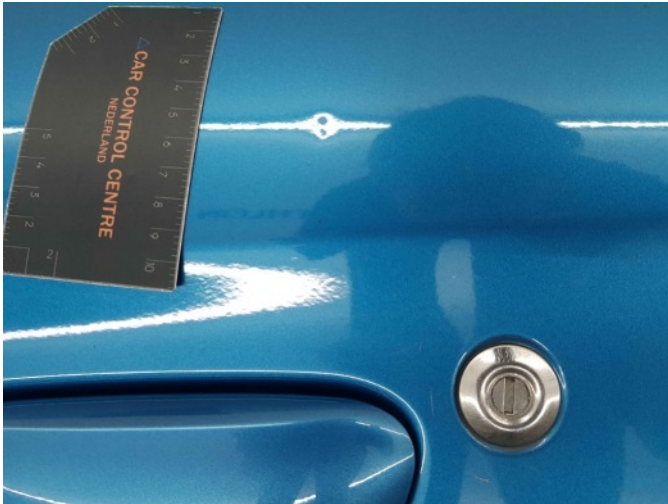
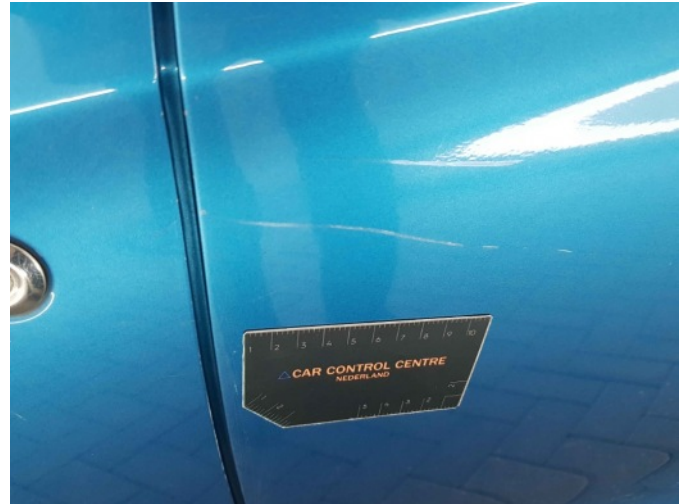
1. Spatbord voor- links

Deuk/Deuken

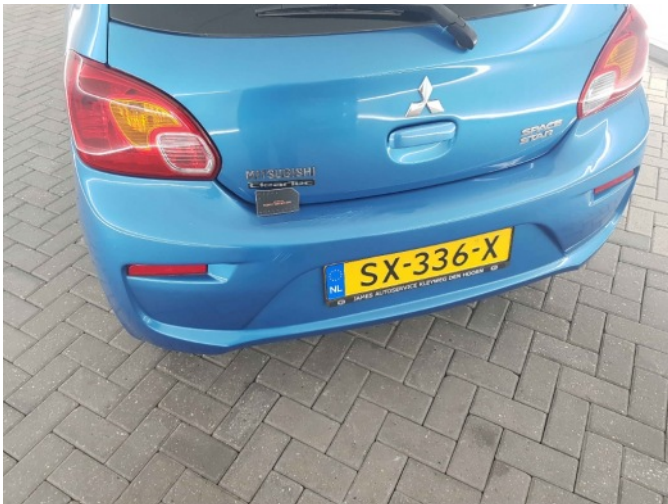
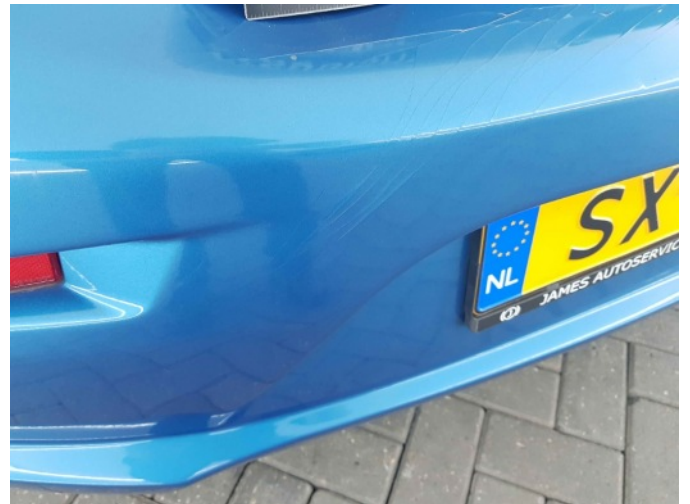
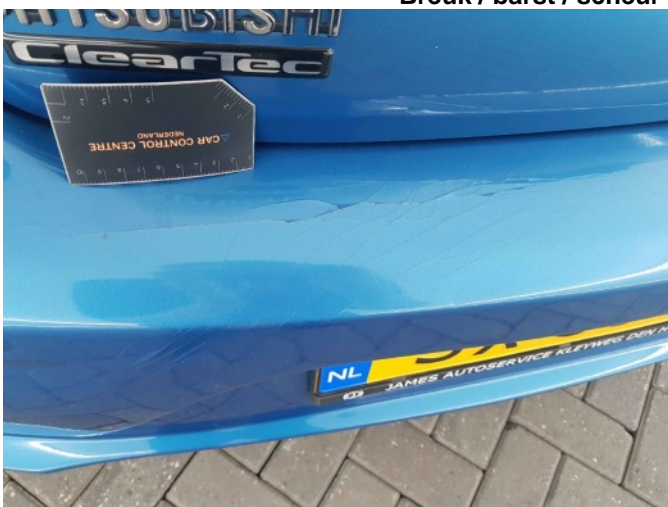
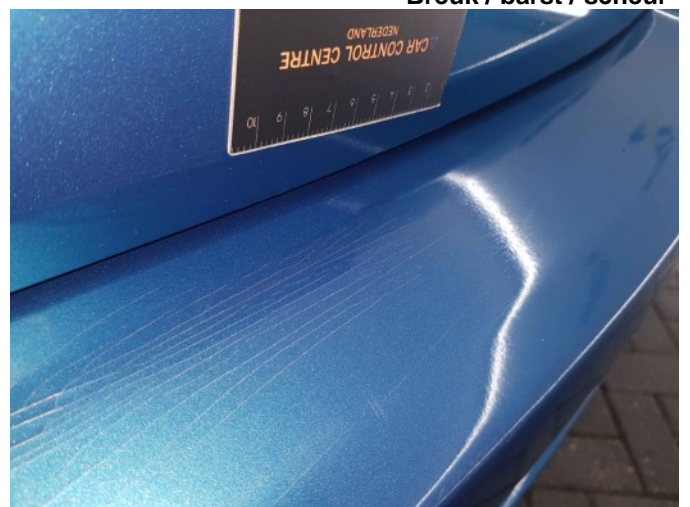
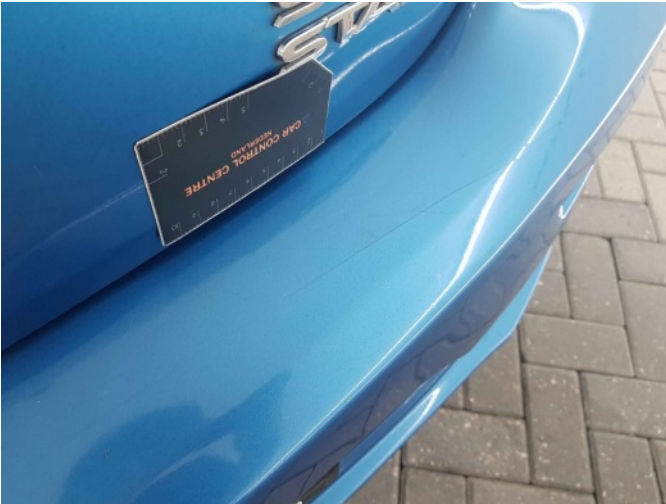
2. Achterbumper

Breuk / barst / scheur

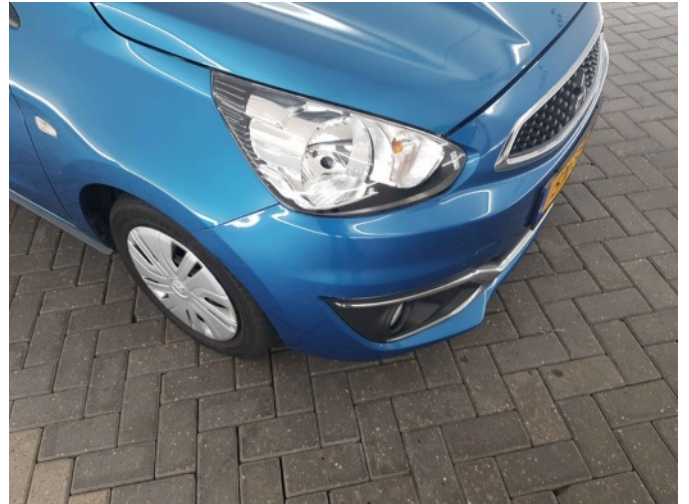
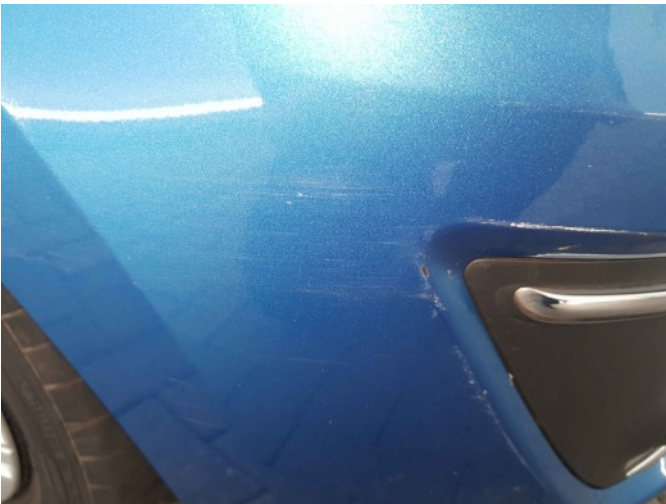
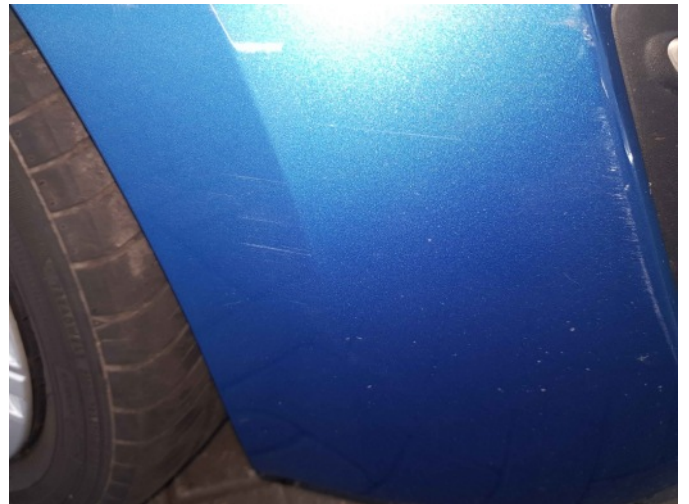
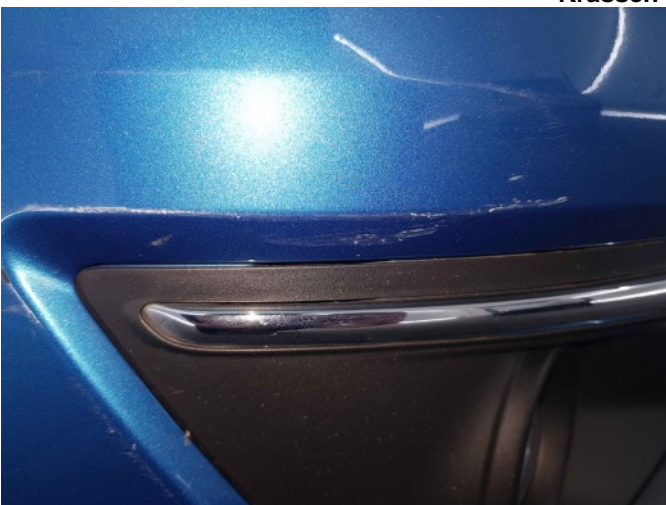
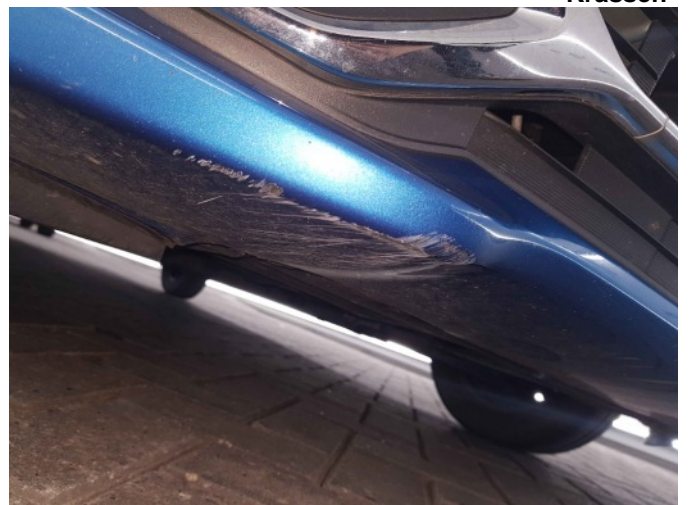
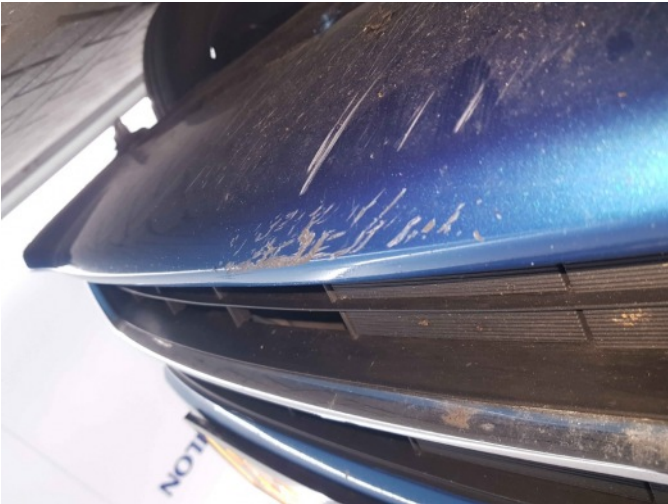
3. Voorbumper

Krassen

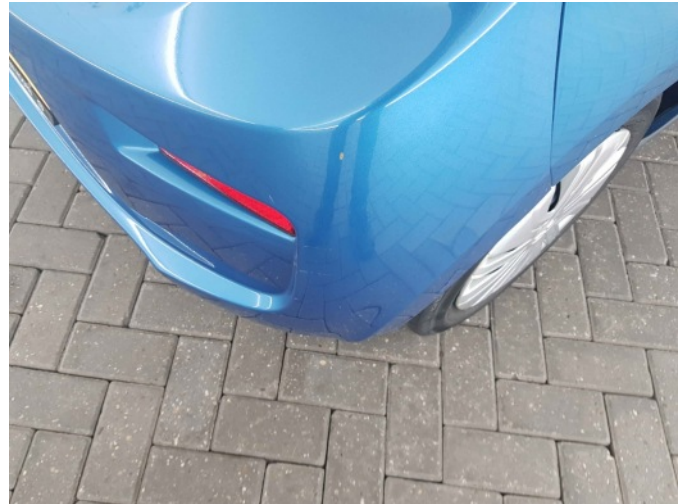
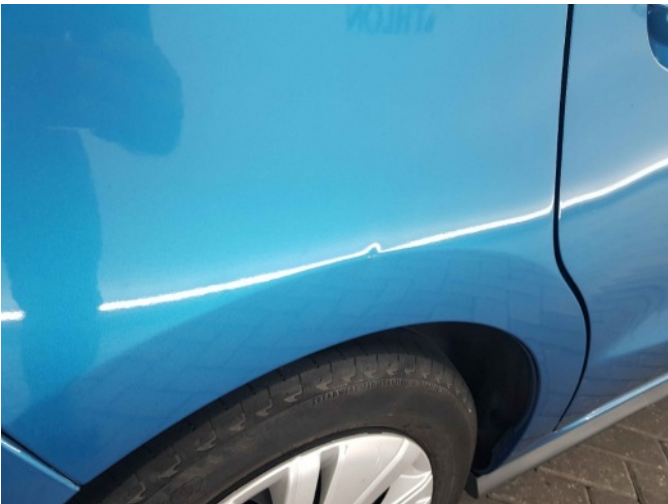
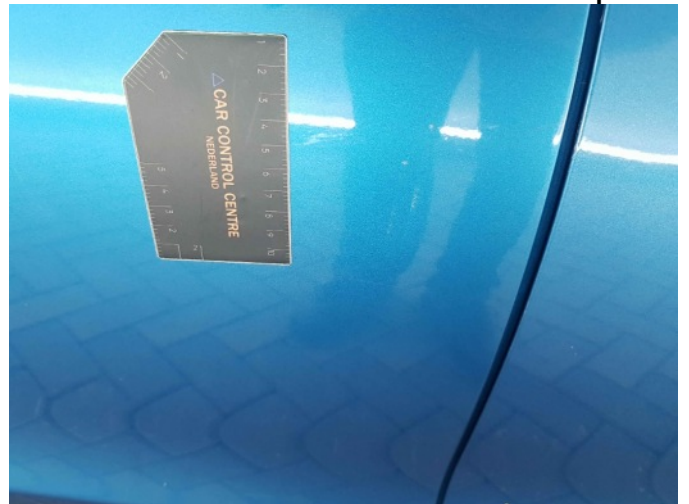
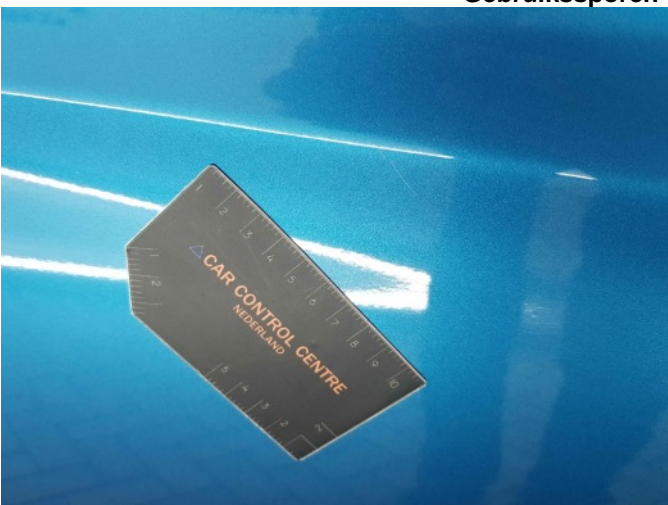
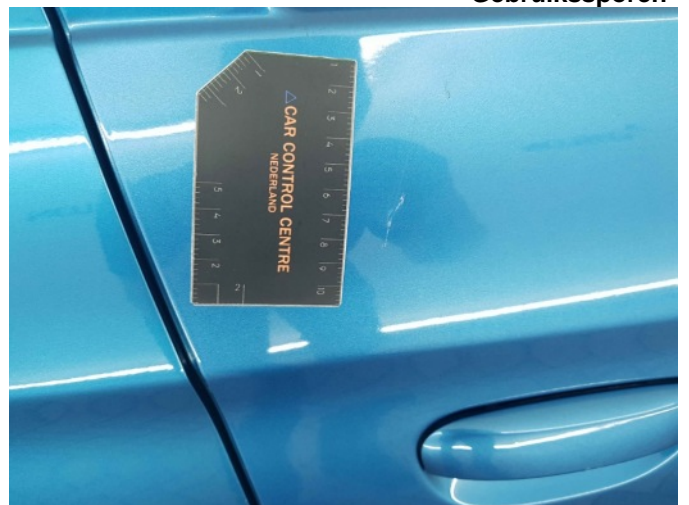
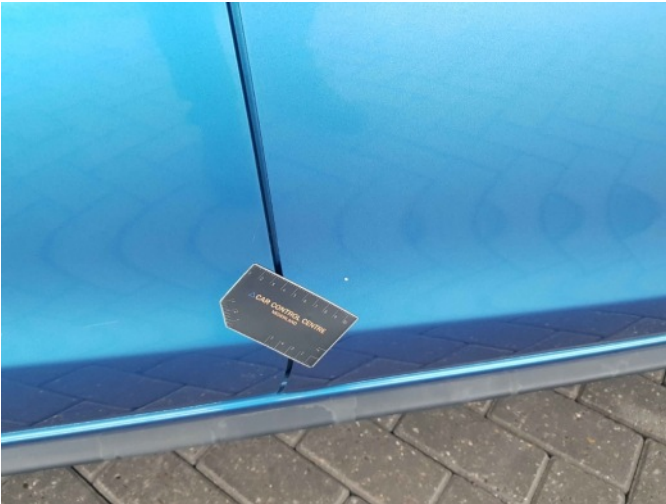
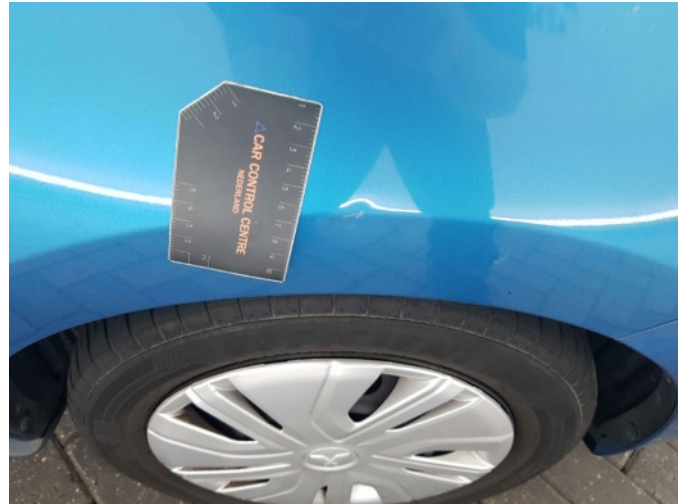
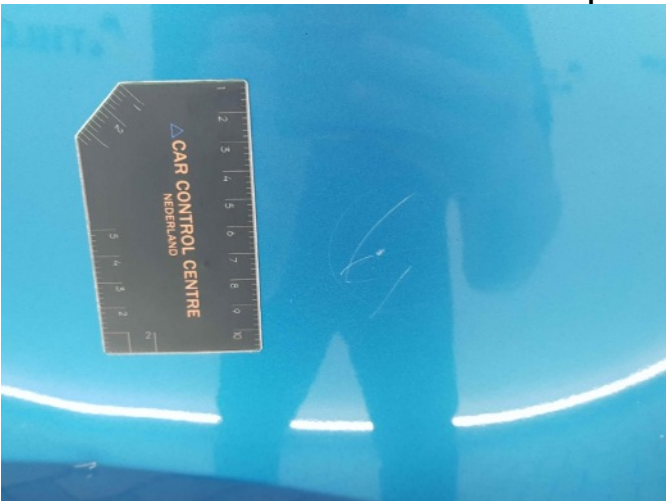
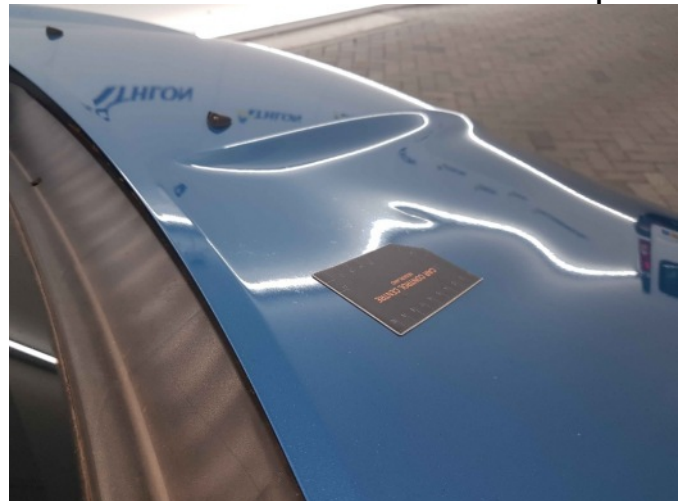
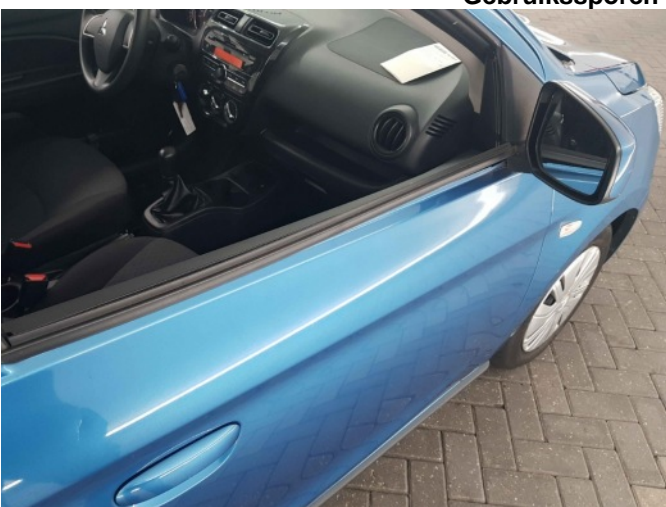
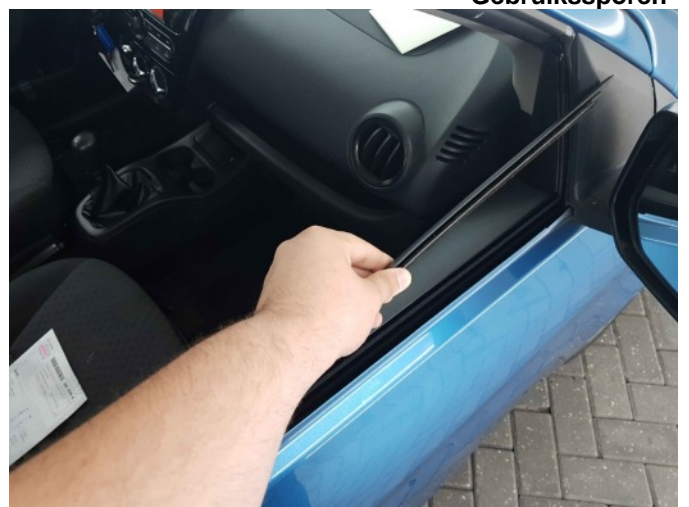
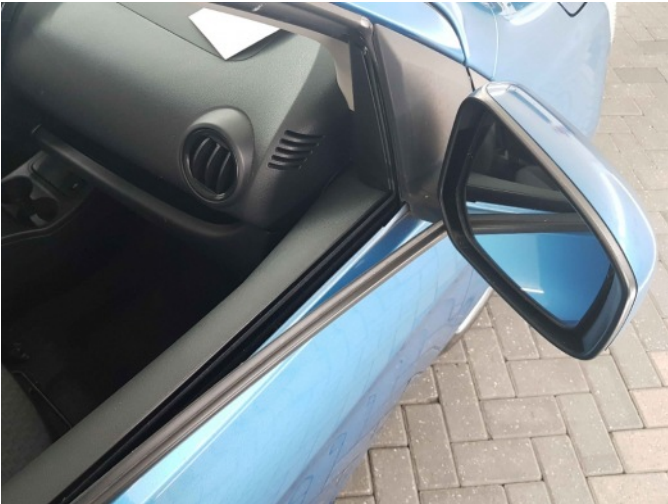
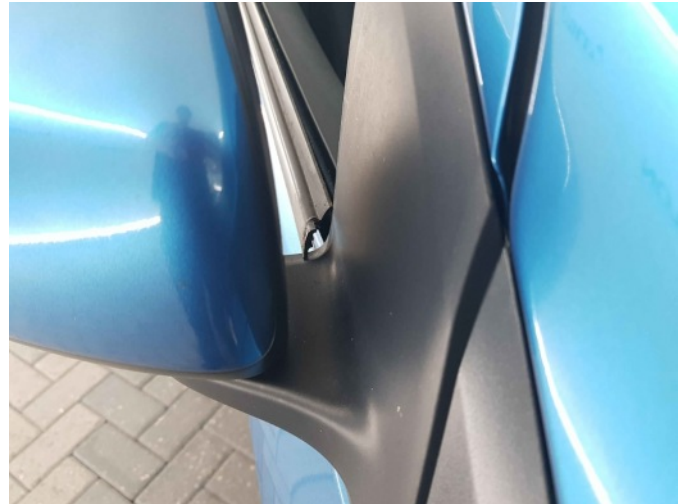
4. Diverse

Gebruikssporen

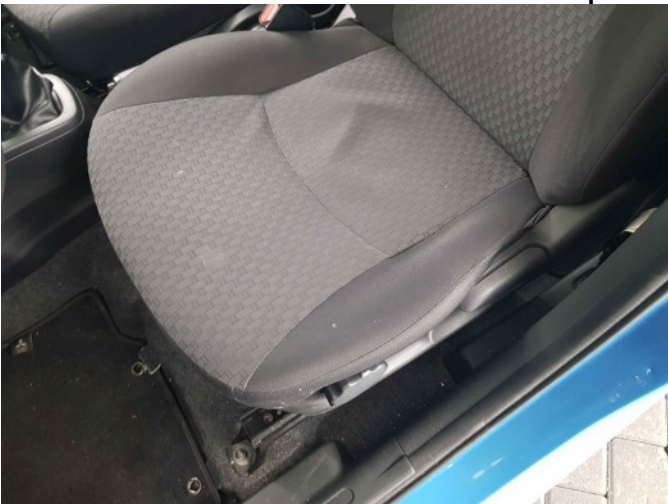
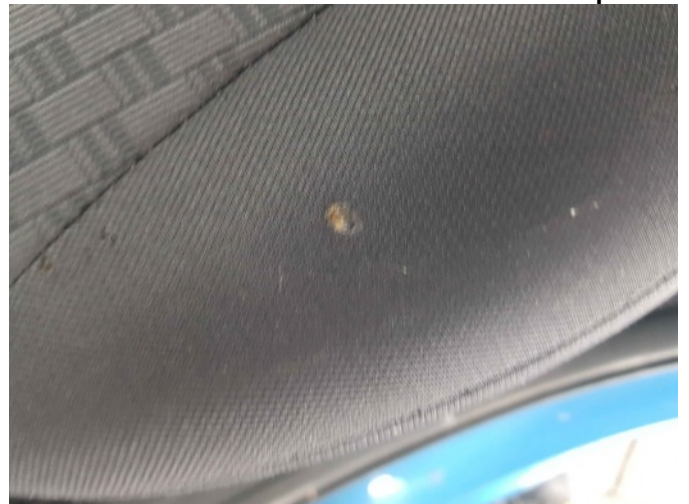
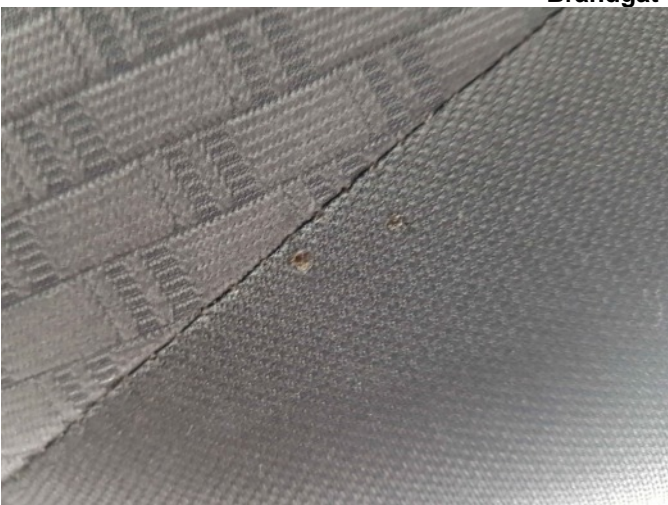
5. LV Stoelbekleding

Brandgat
