**Rapport nummer:** 0000000945595-NL170  
**Inspectie plaats:** ALMERE  
**Bezichtigingdatum:** 02.08.2022  
**Vlag :** TJ-157-V

**Volkswagen Up!;Hatchback;Petrol;Manual;Blue**

VIN:	<b>WVWZZZAAZJD212155</b>	Kilometerstand afgelezen:	<b>90315 km</b>
Eerste registratie / Bouwjaar:	<b>24.08.2018 / 0</b>	Bezichtigingdatum / -plaats:	<b>02.08.2022 ALMERE</b>
Voertuig type:	<b>Personenauto</b>	Voertuig type:	<b>Hatchback</b>
HSN/TSN:	<b>null//null</b>	Auto rookvrij:	<b>ja</b>
Conditie exterieur:	<b>1 - Toestand zeer goed</b>	Conditie interieur:	<b>1 - Toestand zeer goed</b>

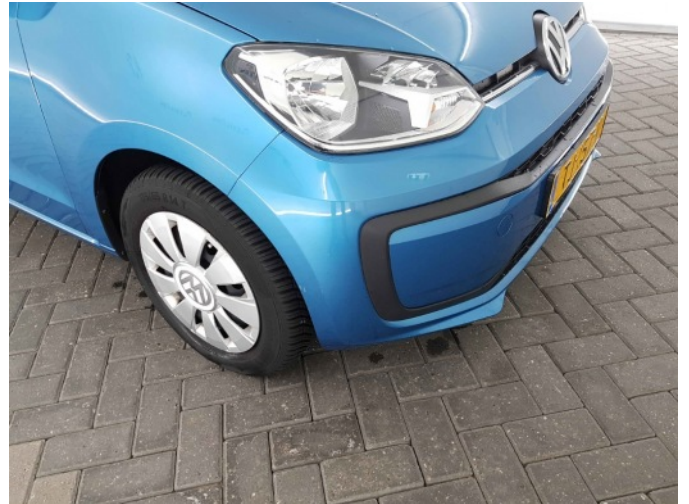
1. Diverse

**Gebruikssporen**

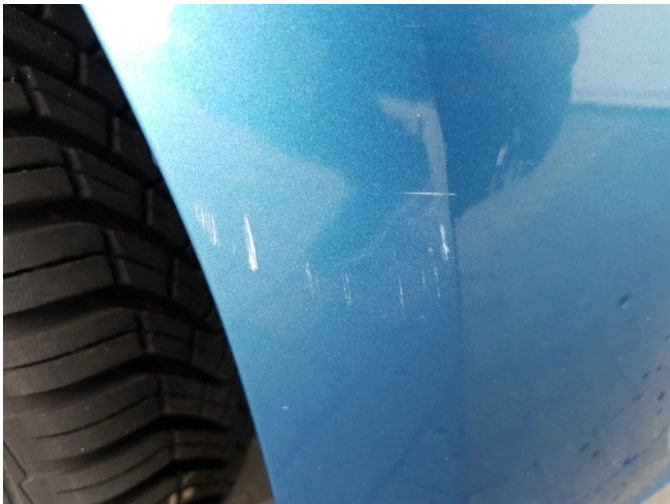
1. Diverse

**Gebruikssporen**

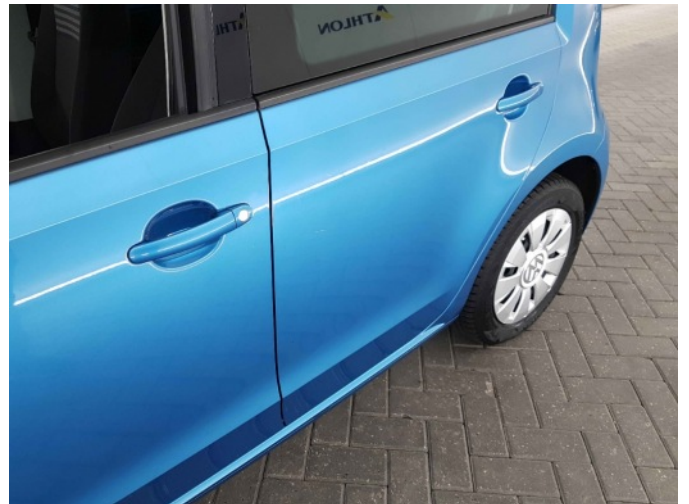
1. Diverse

**Gebruikssporen**

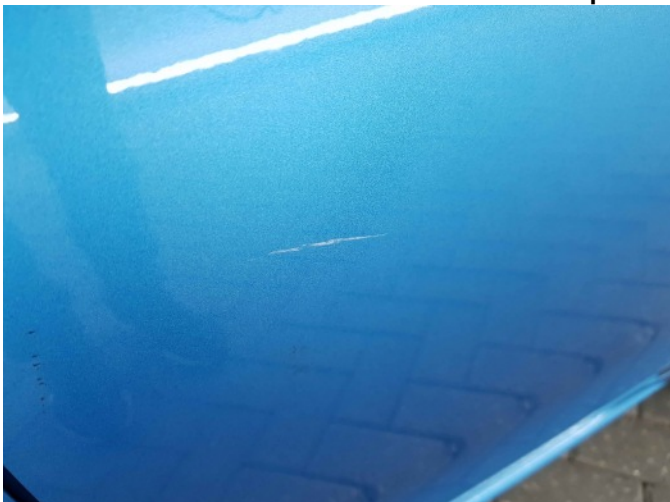
1. Diverse

**Gebruikssporen**

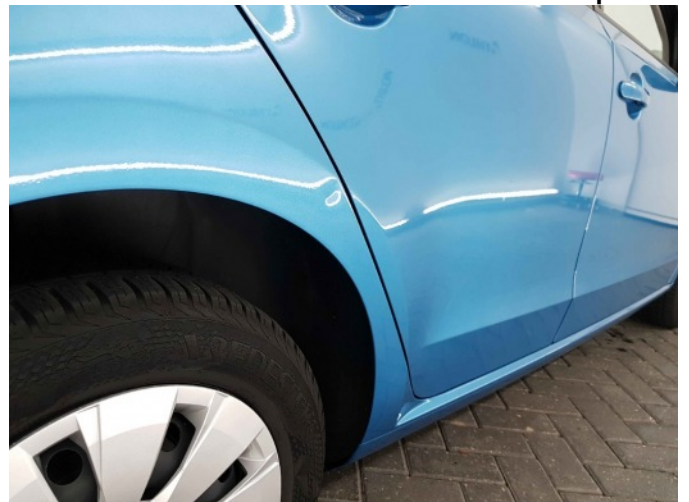
1. Diverse

**Gebruikssporen**
