Rapport nummer: 0000000946036-NL170
Inspectie plaats: ALMERE
Bezichtigingdatum: 01.08.2022
Vlag : TH-821-F

Renault MÃ©gane Estate;Hatchback;Diesel;Manual;Grey

VIN:	VF1RFB00259372023	Kilometerstand afgelezen:	196031 km
Eerste registratie / Bouwjaar:	31.07.2018 / 0	Bezichtigingdatum / -plaats:	01.08.2022 ALMERE
Voertuig type:	Personenauto	Voertuig type:	Stationwagen
HSN/TSN:	null//null	Auto rookvrij:	ja
Conditie exterieur:	3 - Toestand bevredigend	Conditie interieur:	2 - Toestand goed

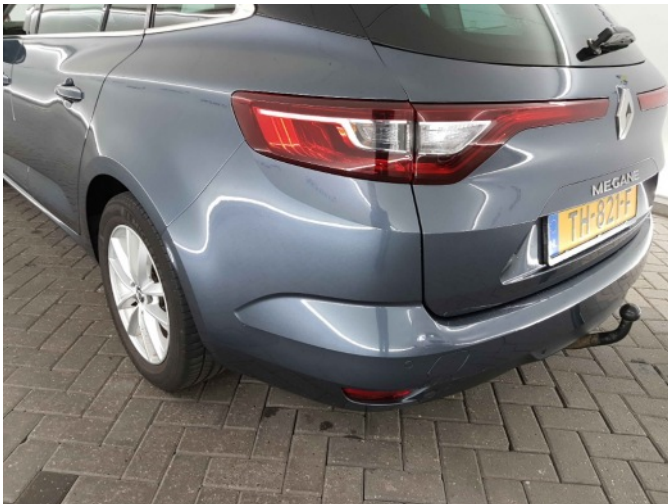
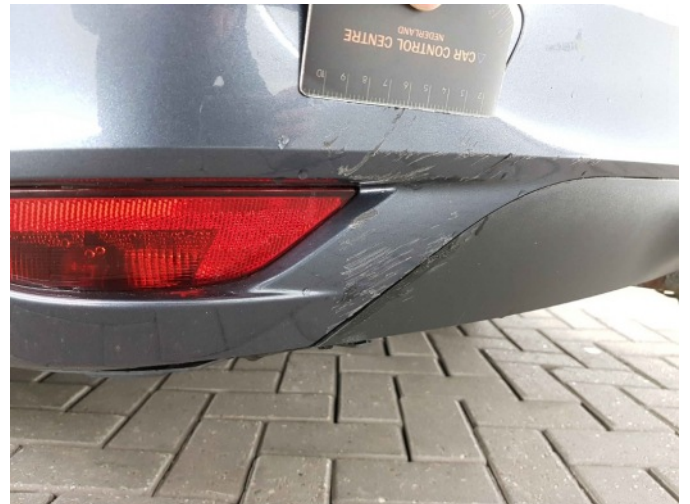
1. Achterbumper

- 1.) Achterbumper | Schaafplek
- 2.) Dak | Hagelschade
- 3.) Diverse | Gebruikssporen

Schaafplek

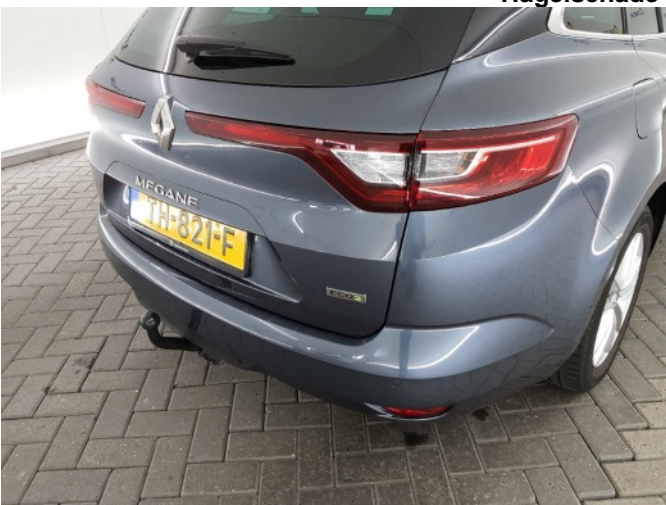
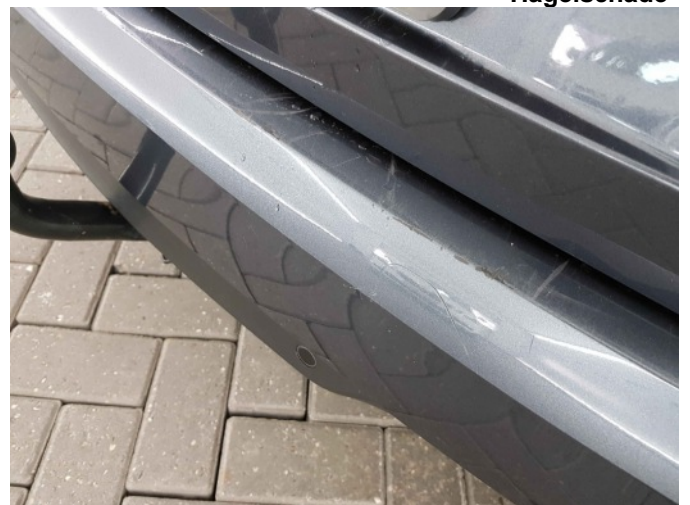
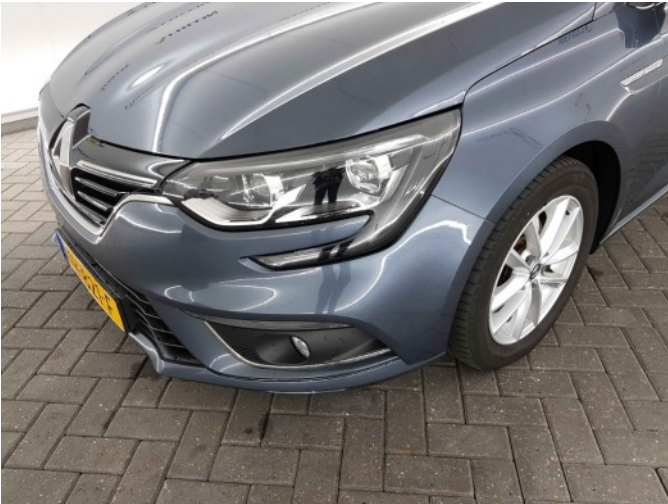
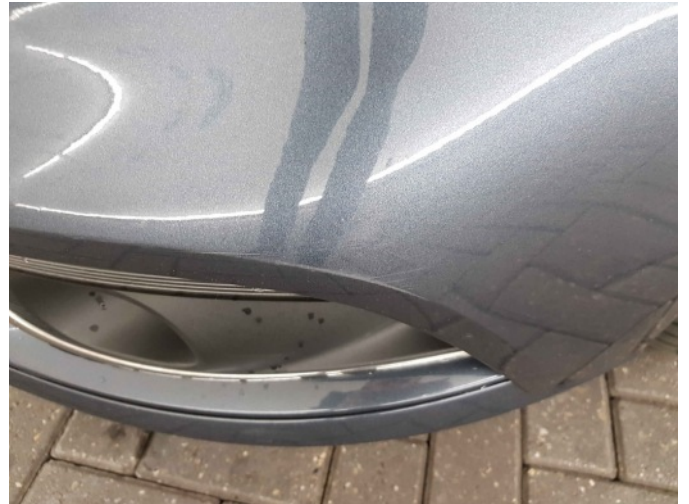
3. Diverse

Gebruikssporen
