Rapport nummer: 0000000938150-NL170
Inspectie plaats: ALMERE
Bezichtigingdatum: 01.07.2022
Vlag : V-542-GR

Fiat DoblA² Cargo;Bestelauto;Diesel;Manual;Grey

VIN:	ZFA26300006F33732	Kilometerstand afgelezen:	173912 km
Eerste registratie / Bouwjaar:	15.06.2017 / 0	Bezichtigingdatum / -plaats:	01.07.2022 ALMERE
Voertuig type:	Bestelbus	Voertuig type:	busje
HSN/TSN:	null//null	Auto rookvrij:	nee
Conditie exterieur:	3 - Toestand bevredigend	Conditie interieur:	3 - Toestand bevredigend

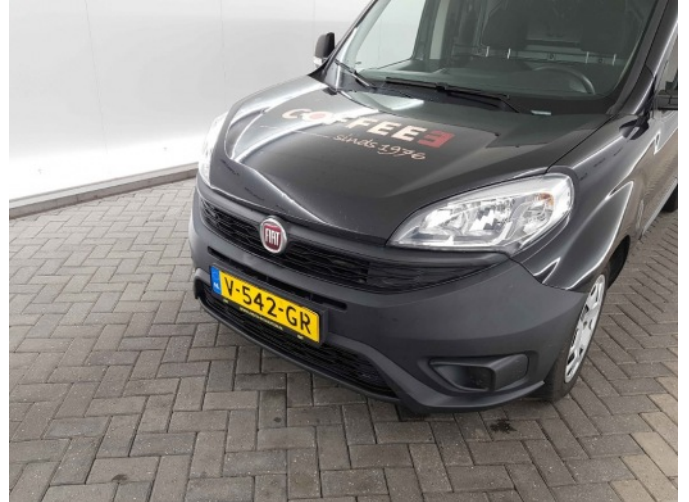
1. Voorbumper

Deuk/Deuken

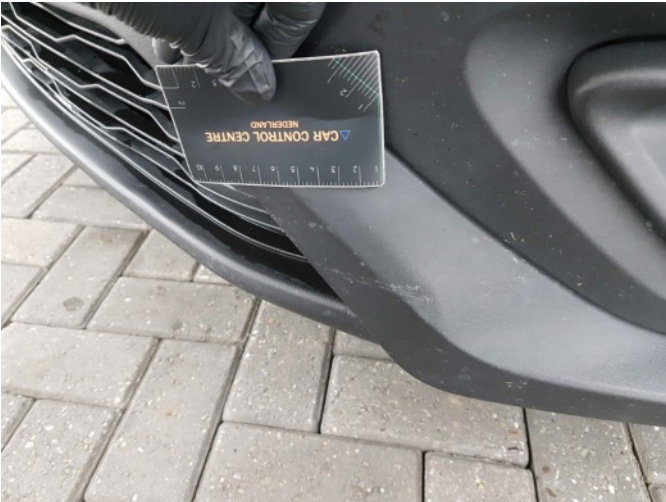
1. Voorbumper

Deuk/Deuken

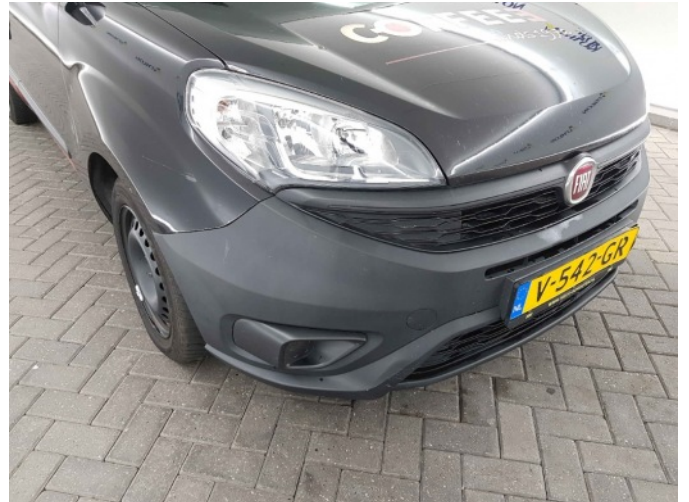
1. Voorbumper

Deuk/Deuken

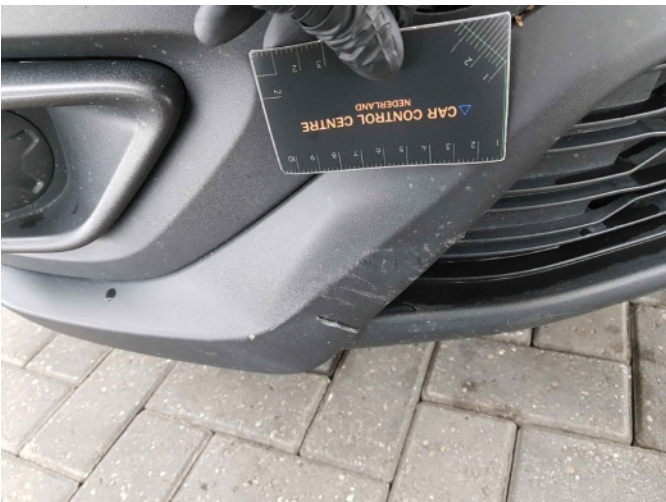
1. Voorbumper

Deuk/Deuken

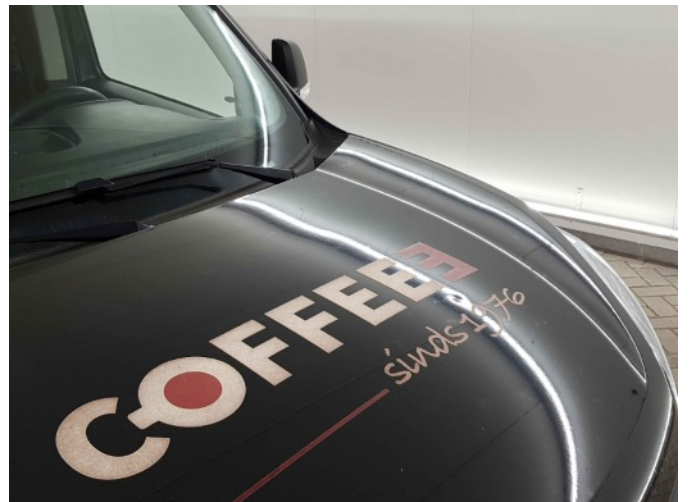
2. Diverse

Gebruikssporen

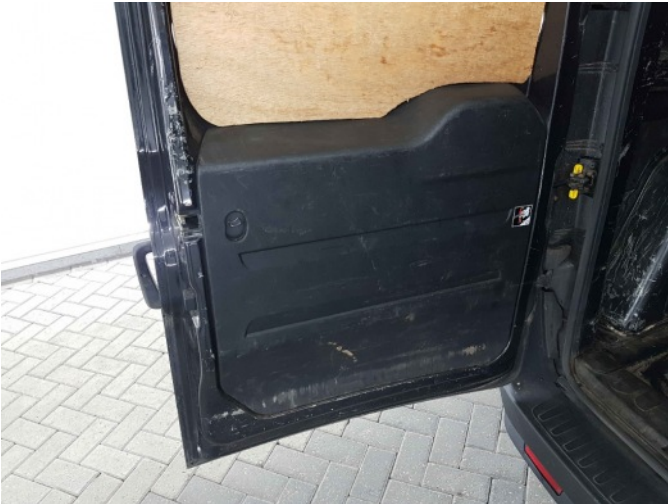
2. Diverse

Gebruikssporen

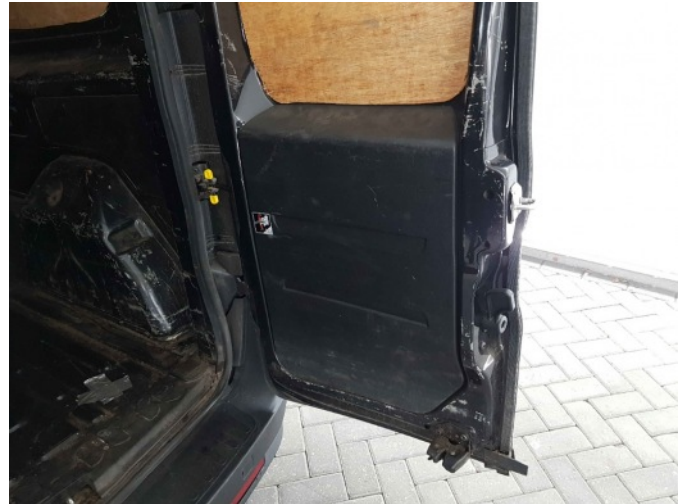
2. Diverse

Gebruikssporen

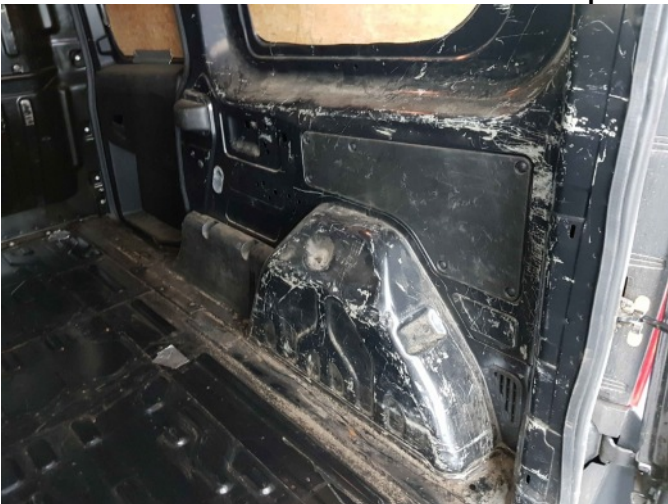
2. Diverse

Gebruikssporen

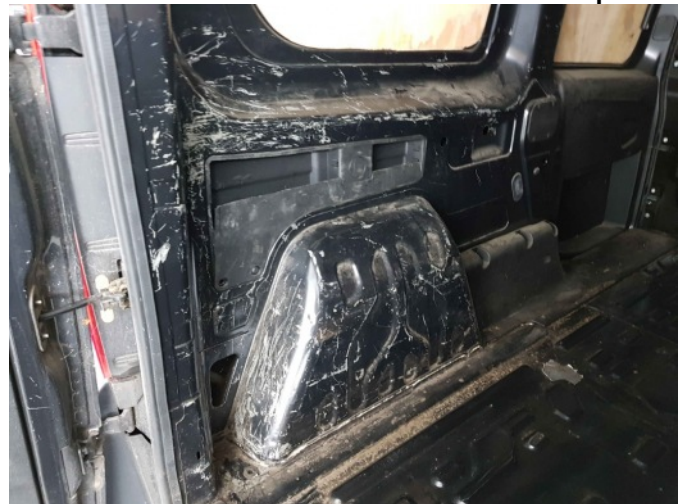
2. Diverse

Gebruikssporen

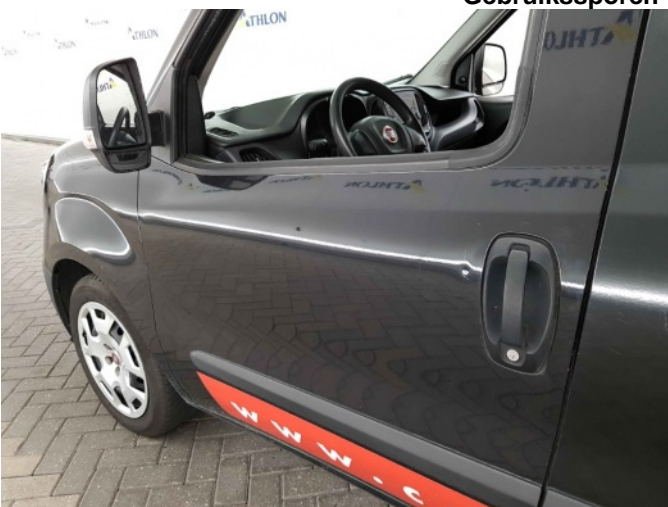
2. Diverse

Gebruikssporen

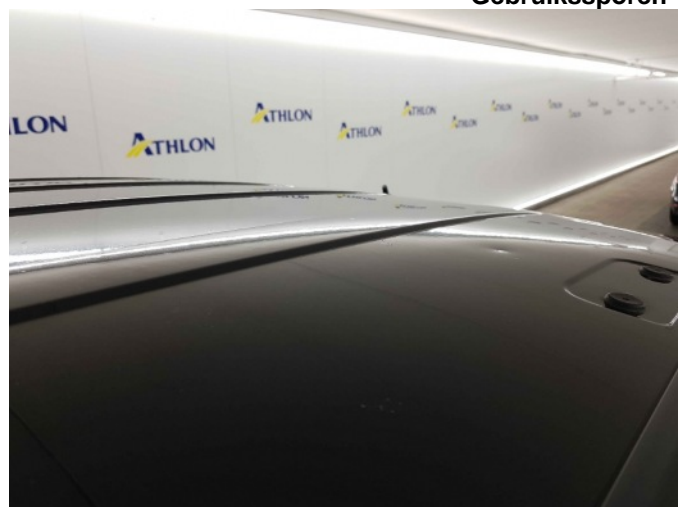
2. Diverse

Gebruikssporen

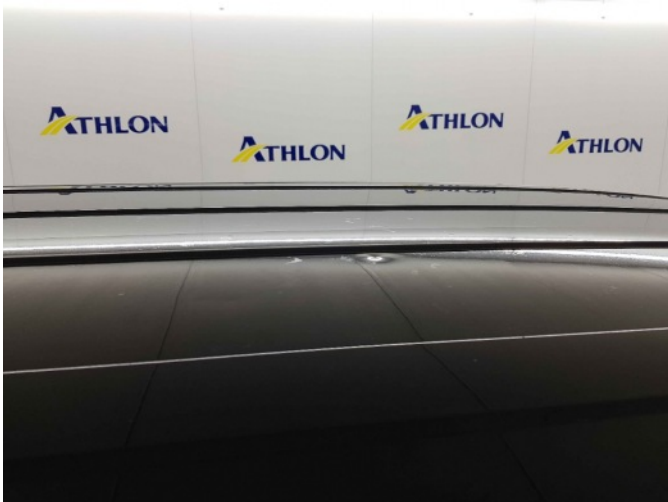
2. Diverse

Gebruikssporen
