Rapport nummer: 0000000945521-NL170
Inspectie plaats: ALMERE
Bezichtigingdatum: 03.08.2022
Vlag : TG-071-V

Renault MÃ©gane Estate;Hatchback;Diesel;Manual;Blue

VIN:	VF1RFB00X60273357	Kilometerstand afgelezen:	153285 km
Eerste registratie / Bouwjaar:	01.08.2018 / 0	Bezichtigingdatum / -plaats:	03.08.2022 ALMERE
Voertuig type:	Personenauto	Voertuig type:	Stationwagen
HSN/TSN:	null//null	Auto rookvrij:	ja
Conditie exterieur:	3 - Toestand bevredigend	Conditie interieur:	2 - Toestand goed

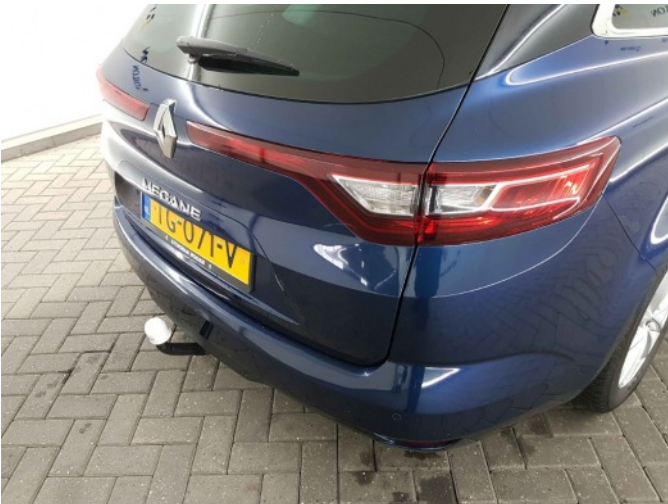
1. Diverse

Gebruikssporen

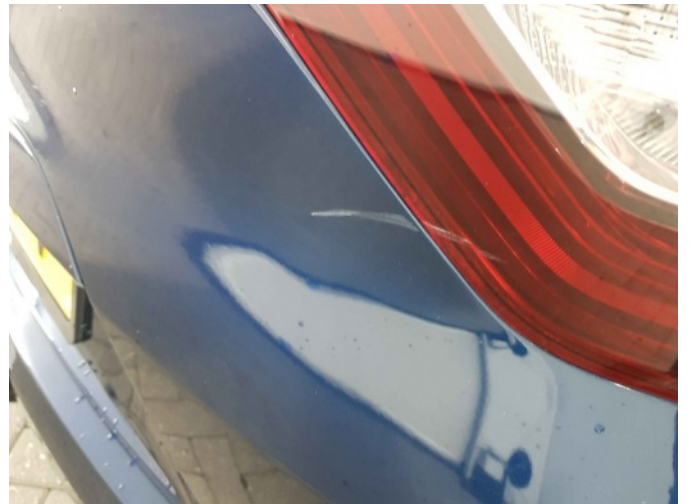
1. Diverse

Gebruikssporen

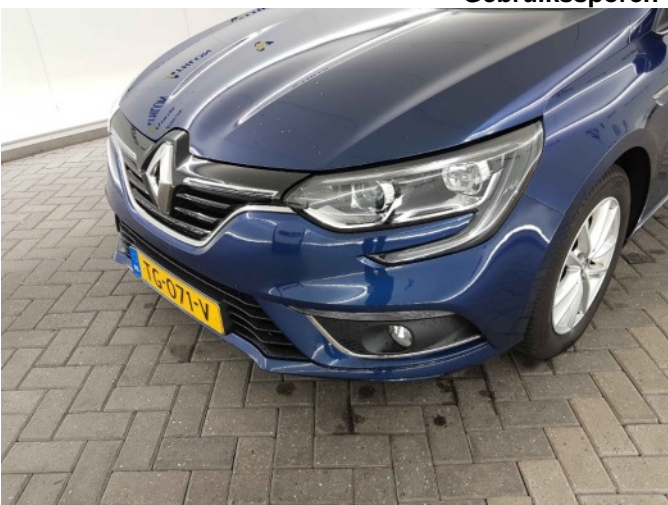
1. Diverse

Gebruikssporen

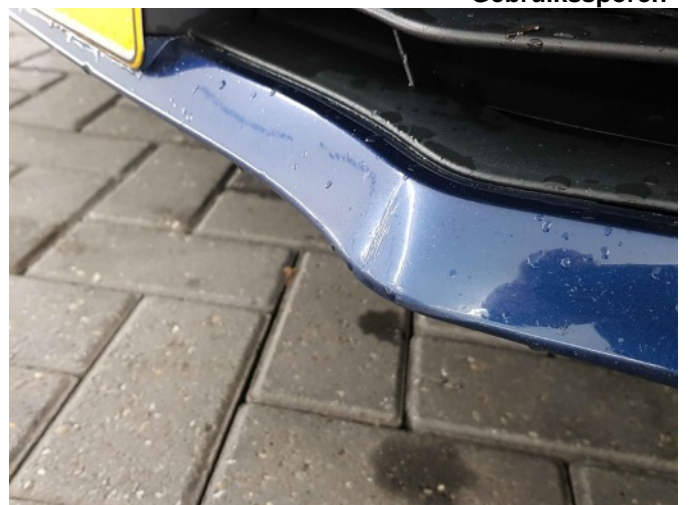
1. Diverse

Gebruikssporen

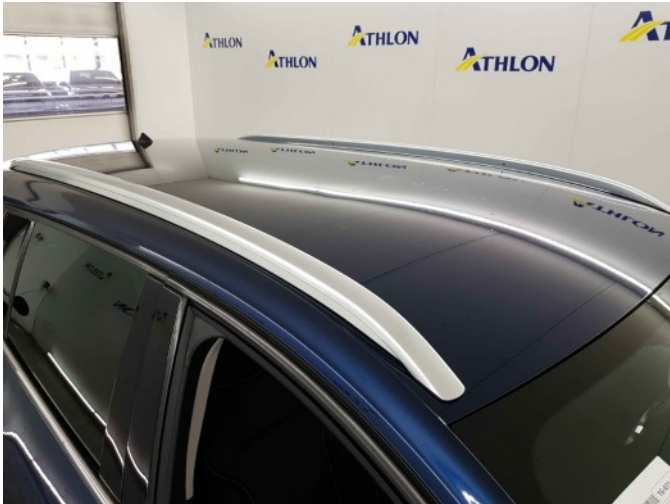
1. Diverse

Gebruikssporen

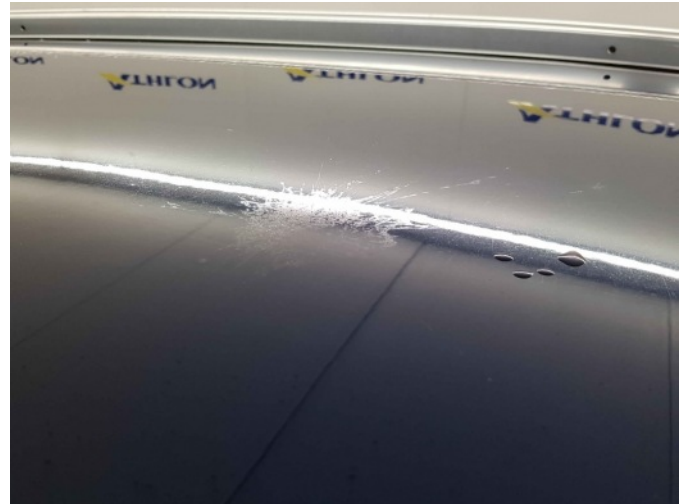
1. Diverse

Gebruikssporen
