Rapport nummer: 0000000947355-NL170
Inspectie plaats: ALMERE
Bezichtigingdatum: 05.08.2022
Vlag : TH-444-B

Seat ATECA;Terreinwagen;Petrol;Automatic;Brown

VIN:	VSSZZZ5FZJ6567811	Kilometerstand afgelezen:	117812 km
Eerste registratie / Bouwjaar:	01.08.2018 / 0	Bezichtigingdatum / -plaats:	05.08.2022 ALMERE
Voertuig type:	Personenauto	Voertuig type:	Hatchback
HSN/TSN:	null//null	Auto rookvrij:	ja
Conditie exterieur:	2 - Toestand goed	Conditie interieur:	2 - Toestand goed

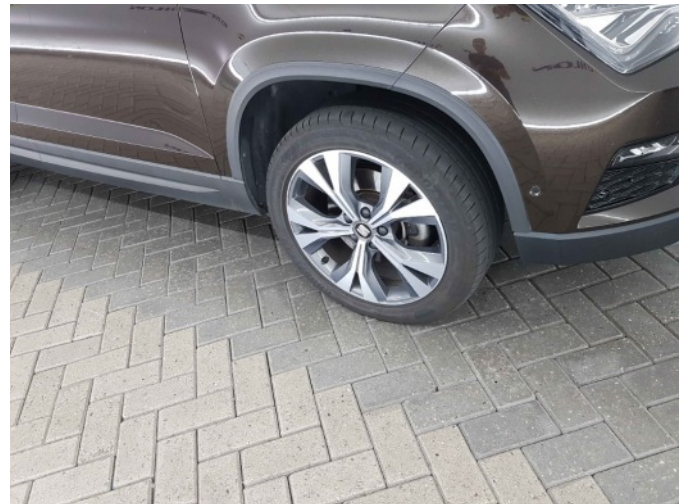
1. Diverse

Gebruikssporen

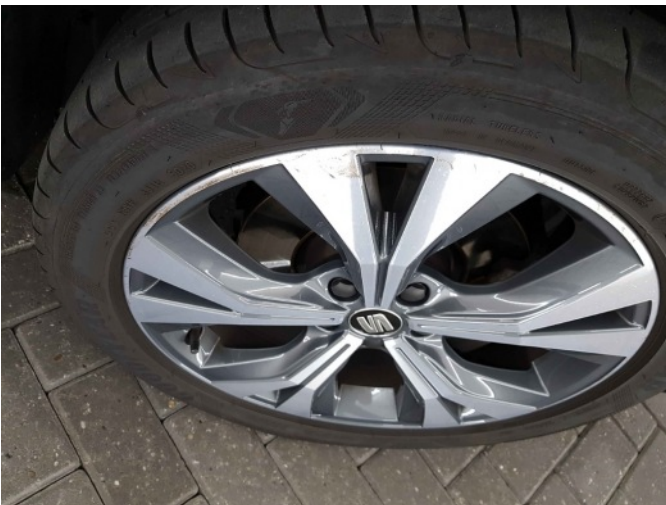
1. Diverse

Gebruikssporen
