**Rapport nummer:** 0000000938076-NL170  
**Inspectie plaats:** ALMERE  
**Bezichtigingdatum:** 01.07.2022  
**Vlag :** V-727-NF

#### Mercedes Citan;Bestelauto;Diesel;Manual;Off White

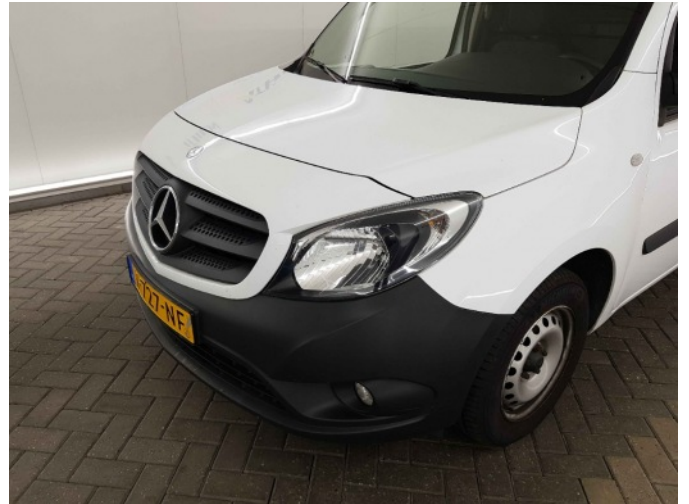
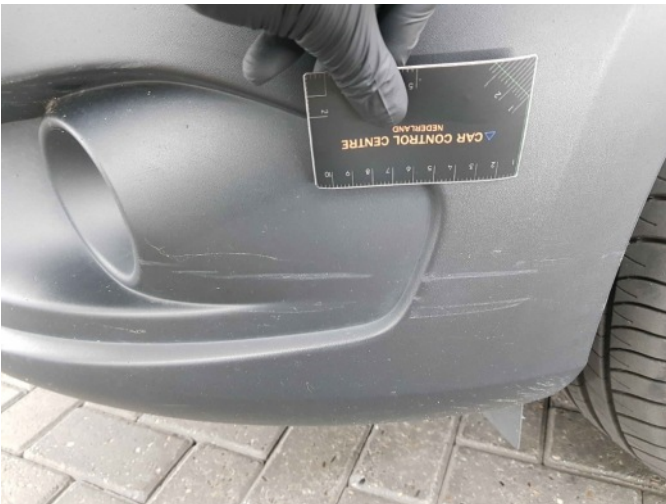
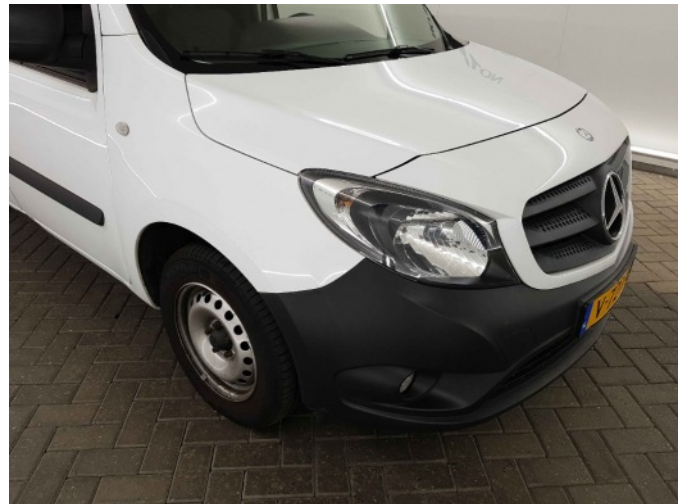
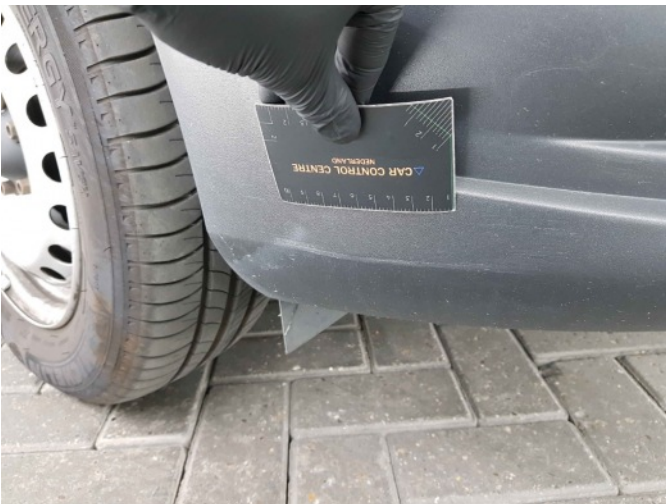
1. Voorbumper

**Krassen**

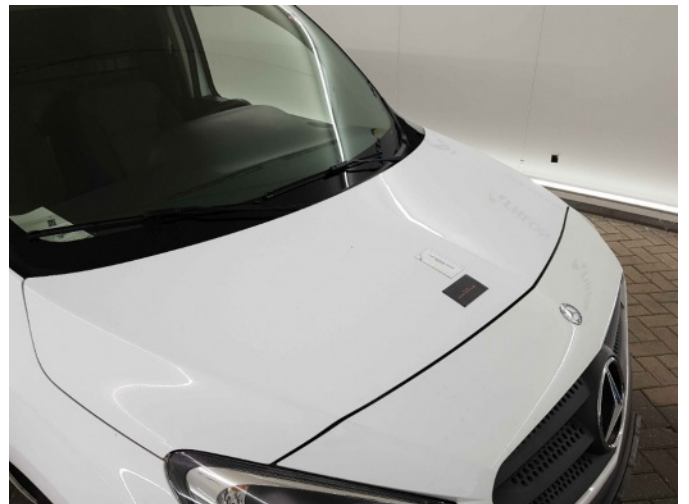
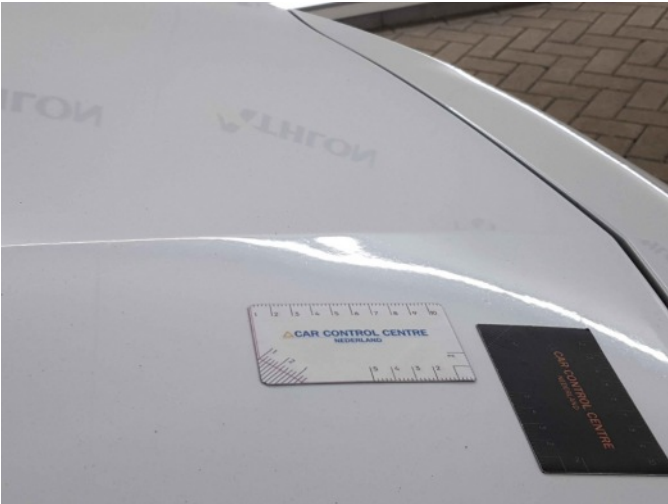
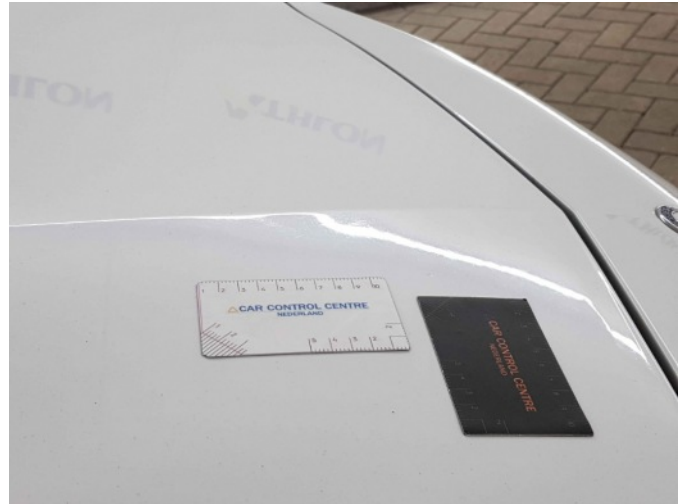
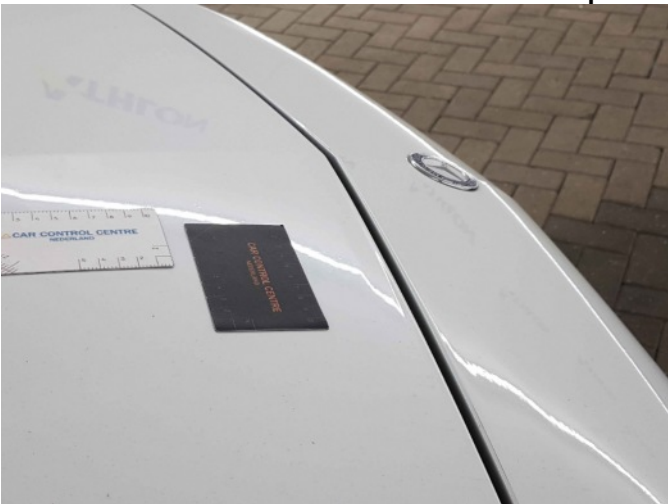
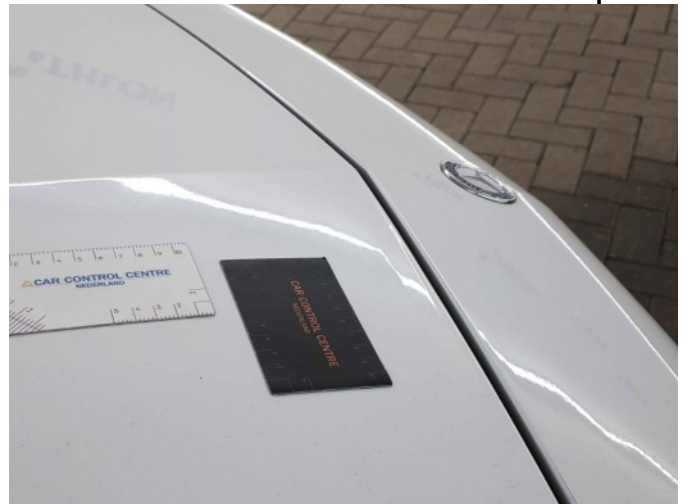
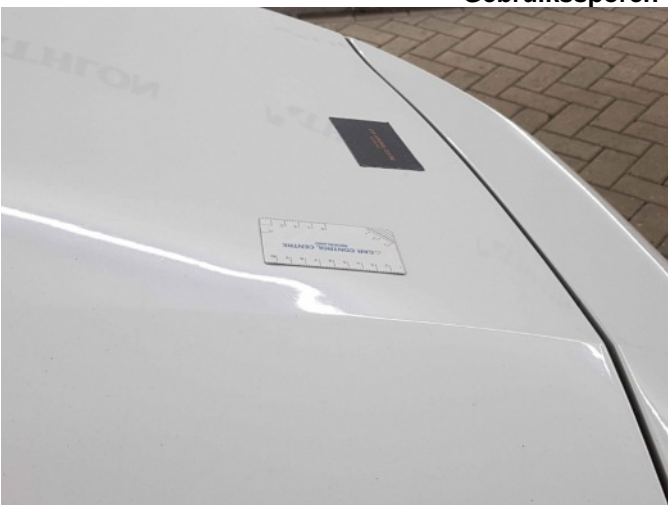
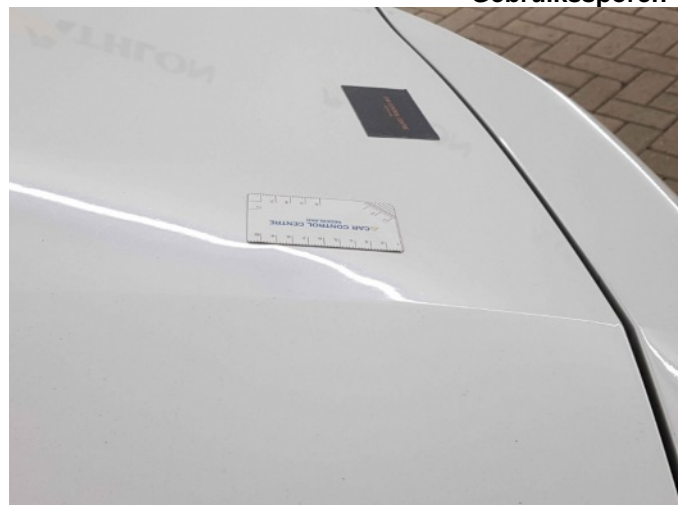
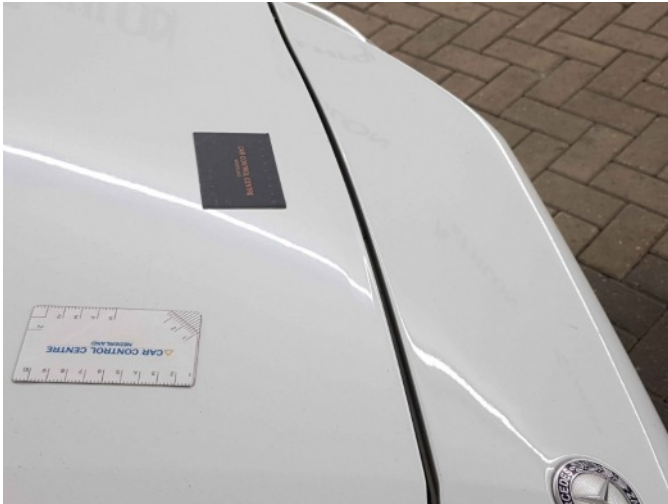
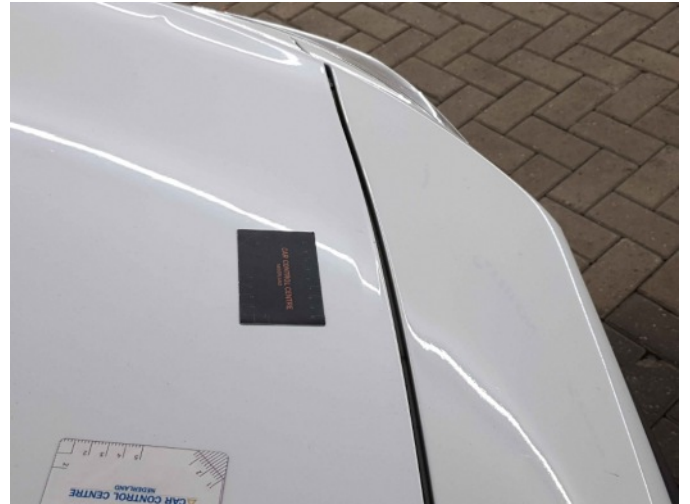
2. Motorkap

**Gebruikssporen**

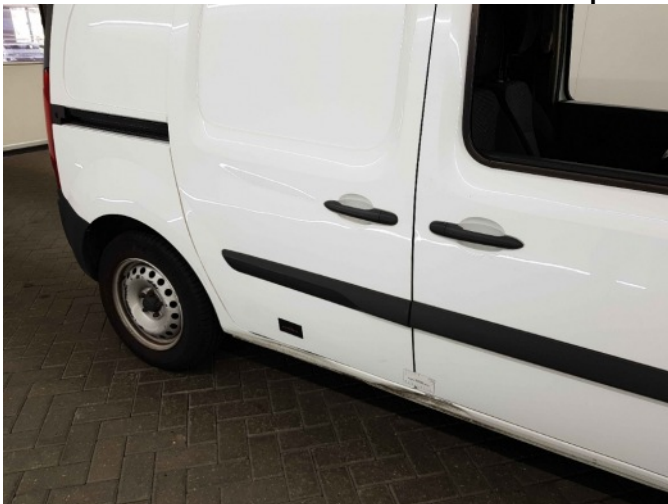
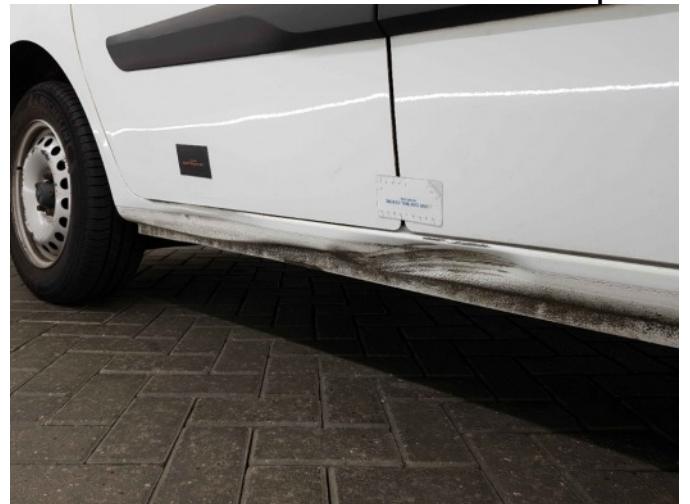
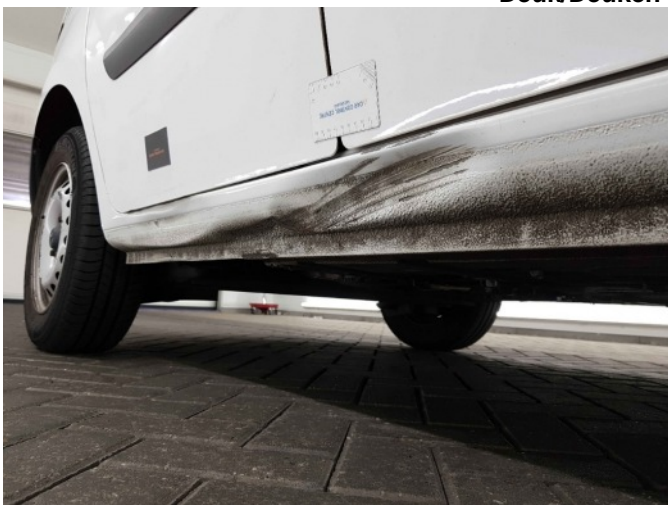
3. Dorpel - rechts

**Deuk/Deuken**

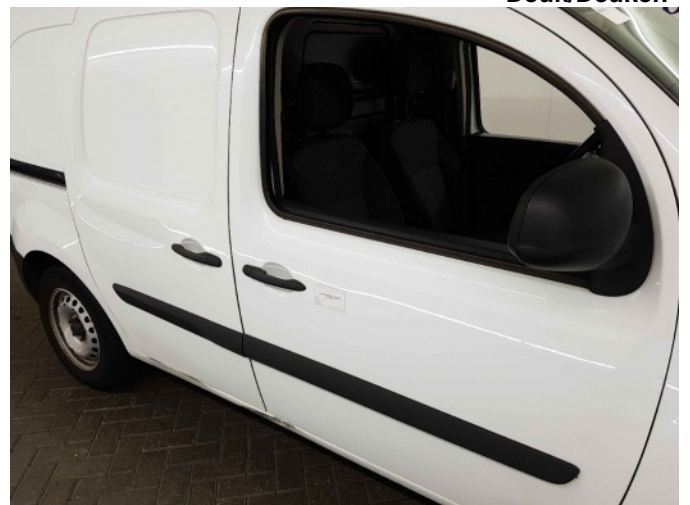
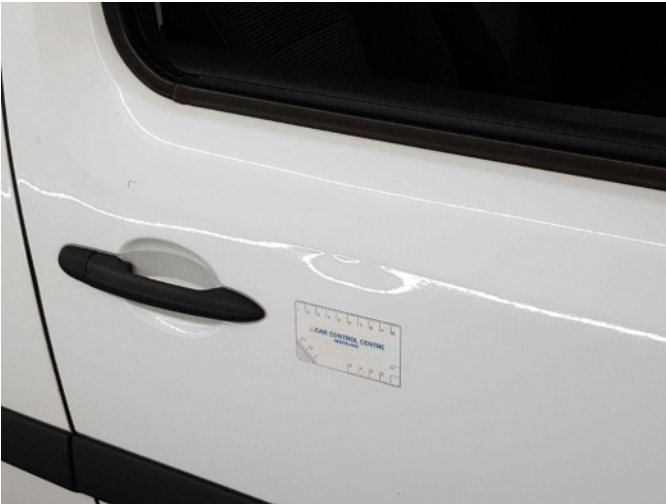
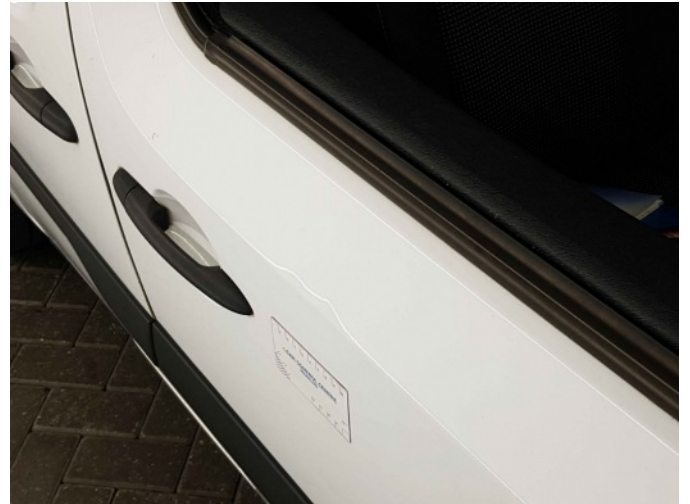
4. Portier voor - rechts

**Gebruikssporen**

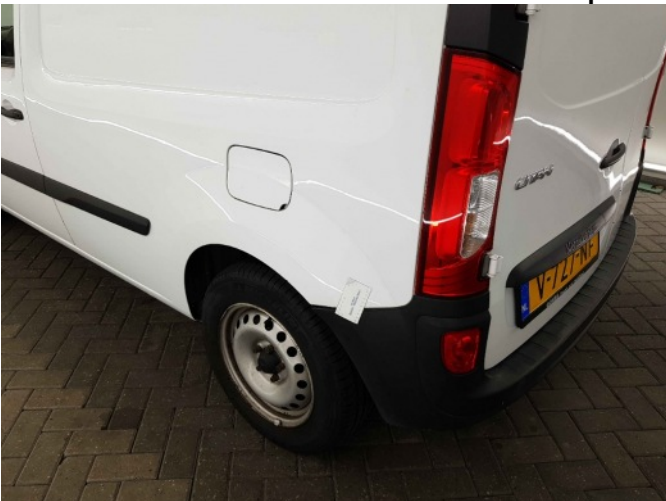
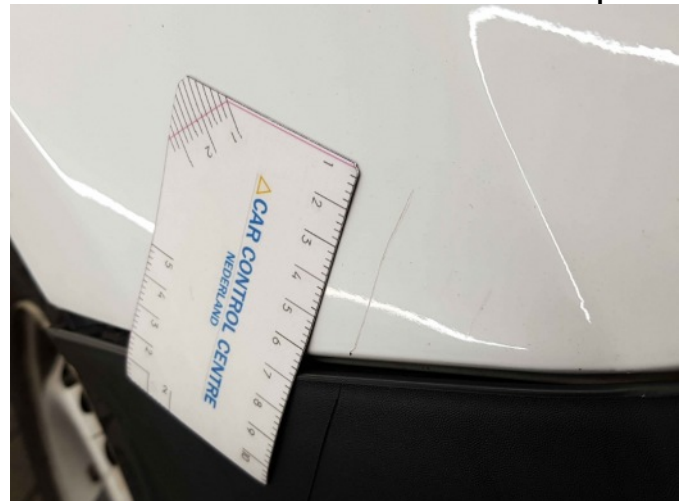
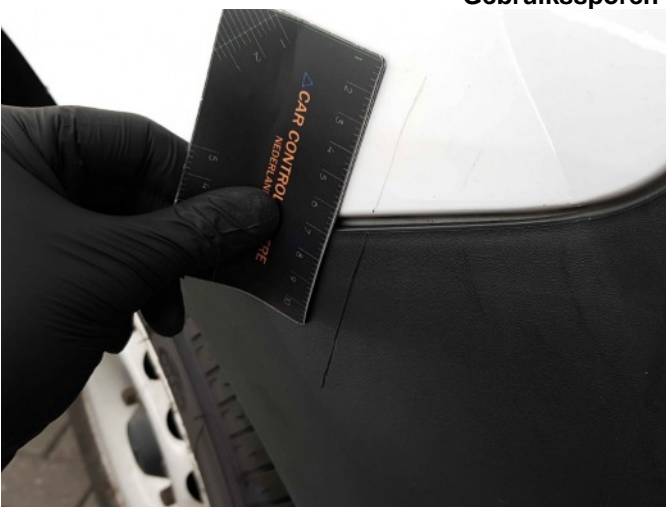
5. Achterbumper

**Gebruikssporen**

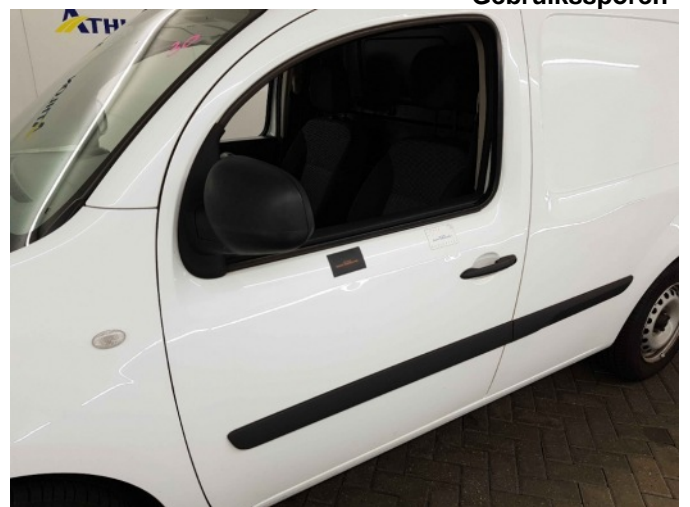
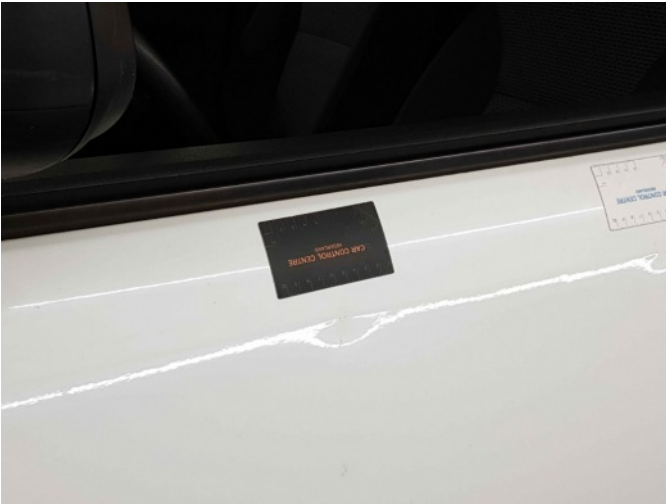
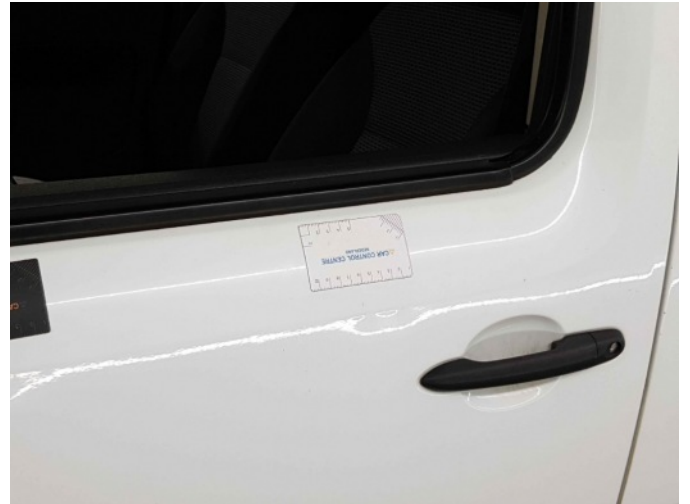
6. Portier voor - links

**Gebruikssporen**

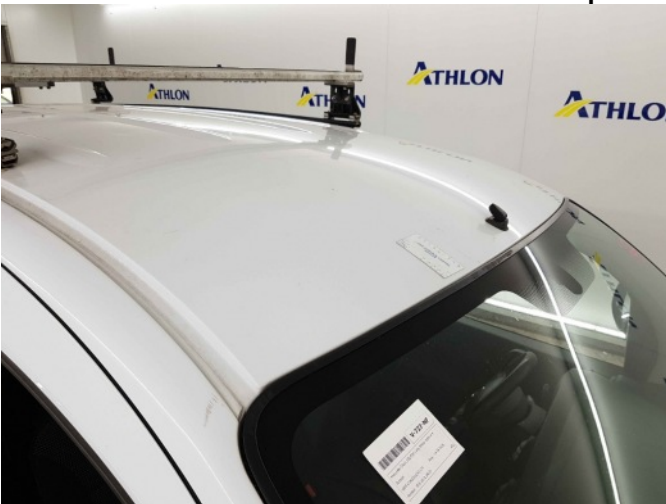
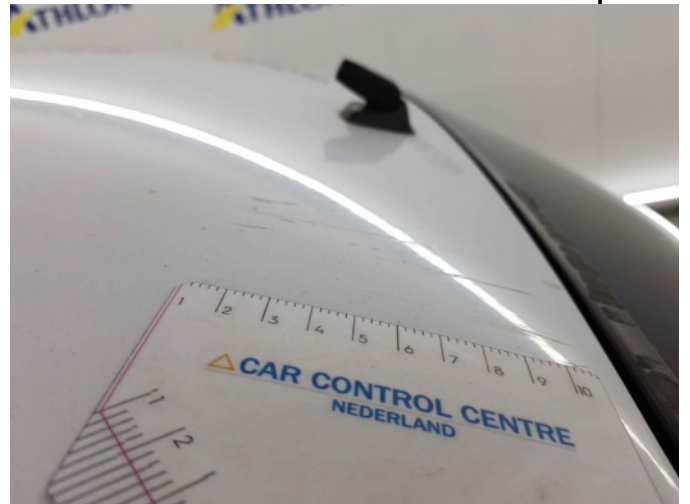
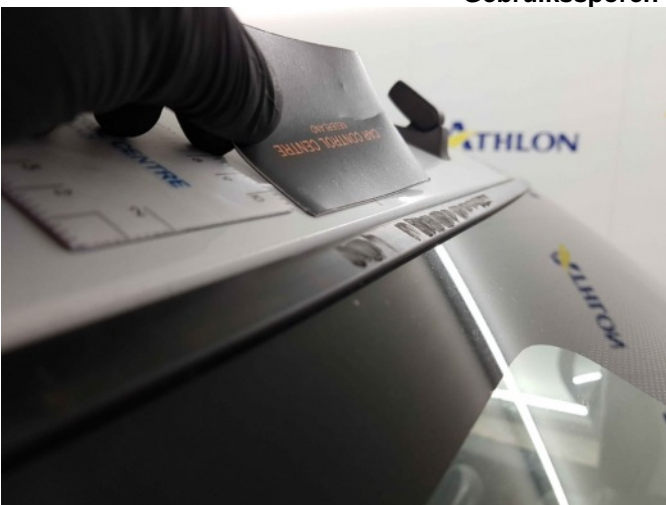
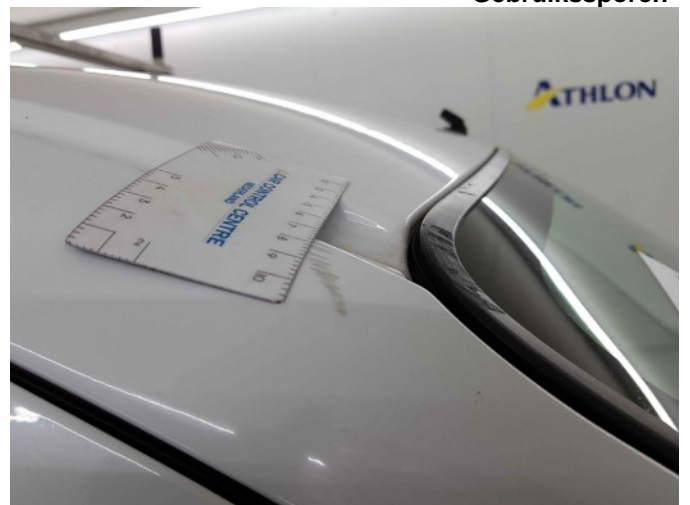
7. Dak

**Gebruikssporen**

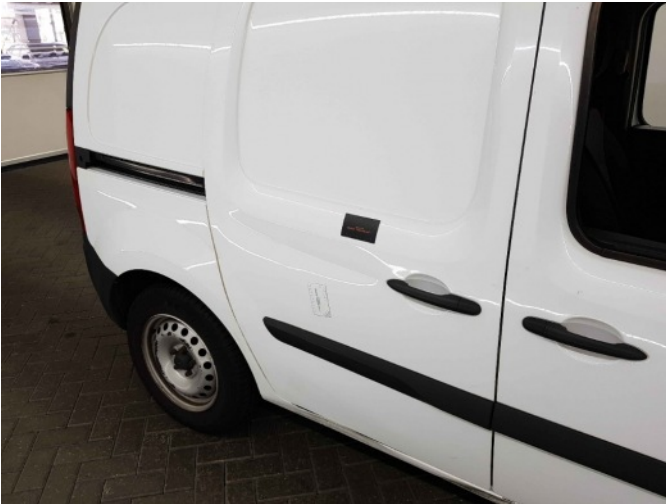
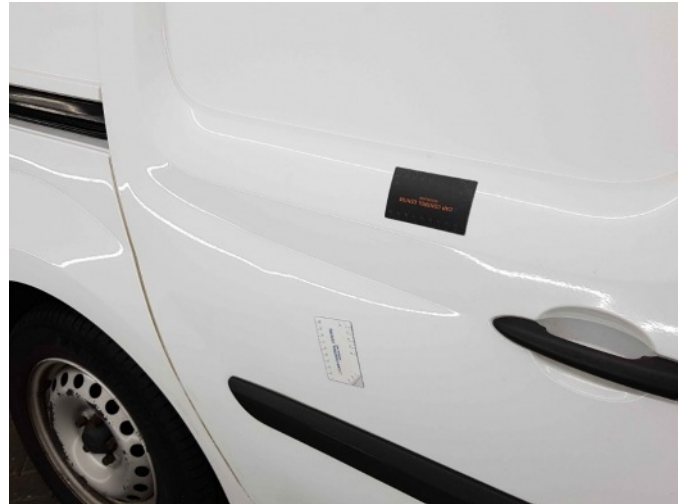
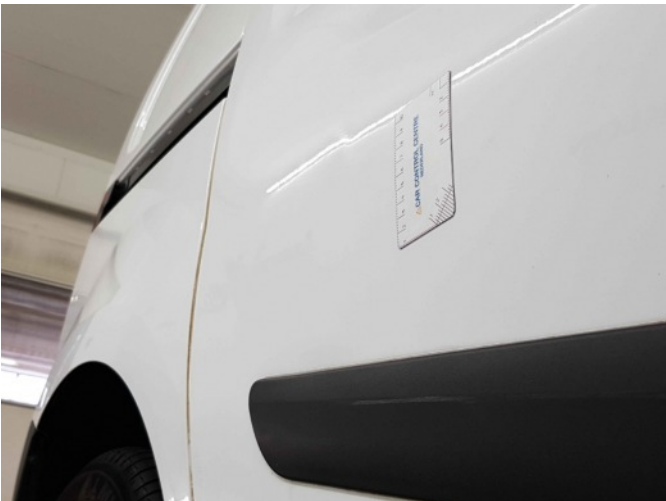
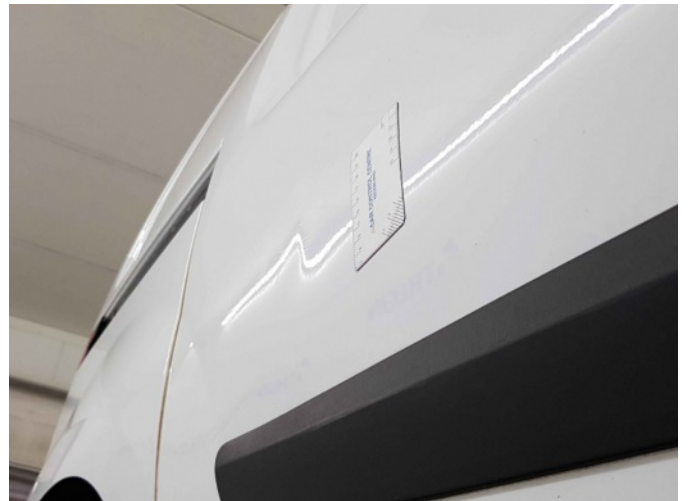
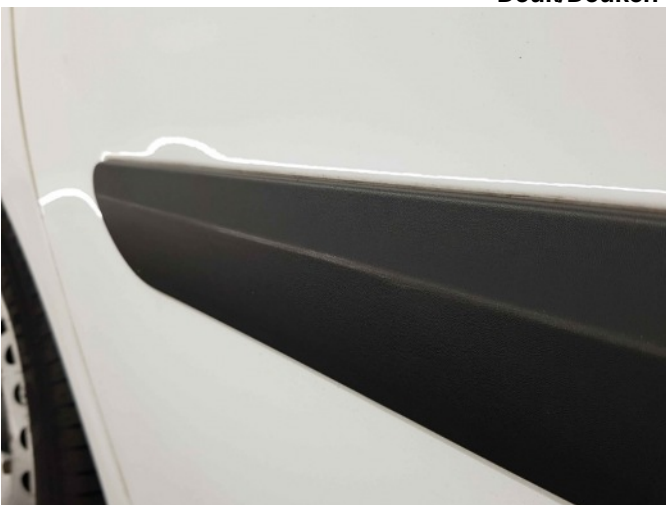
8. Portier achter - rechts

**Deuk/Deuken**

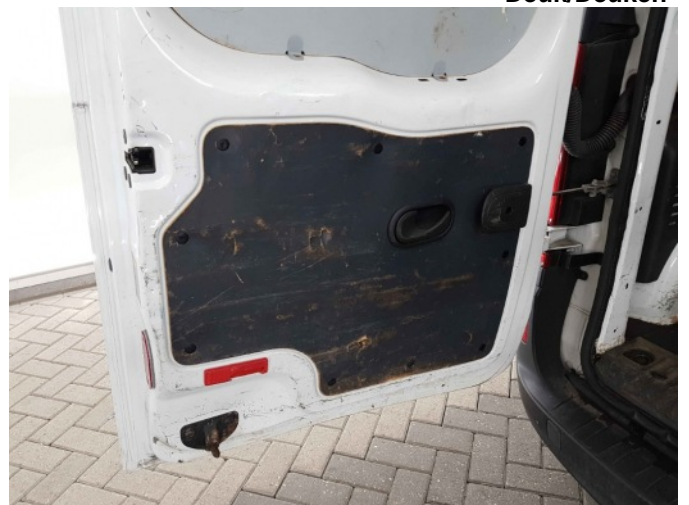
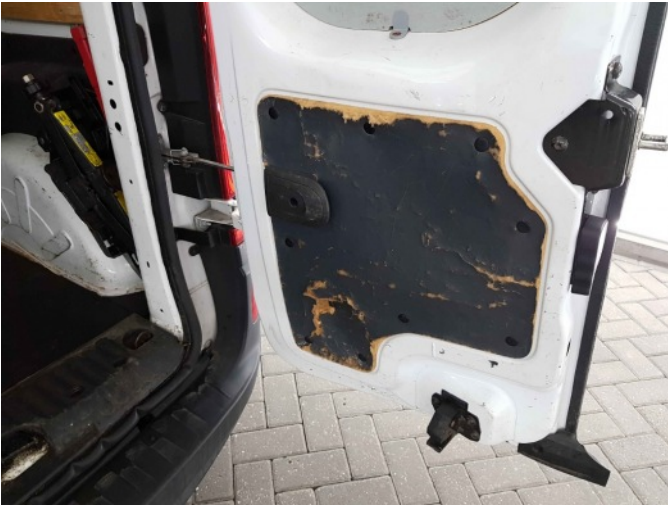
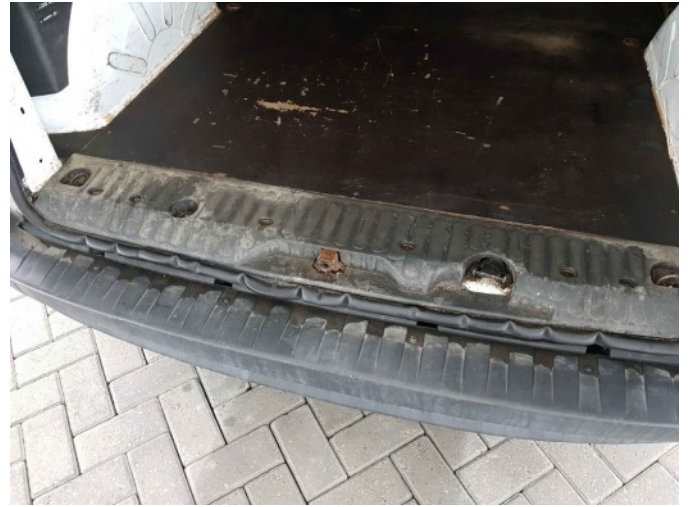
9. Diverse

**Gebruikssporen**
