Rapport nummer: 000000946745-NL170
Inspectie plaats: ALMERE
Bezichtigingdatum: 02.08.2022
Vlag : TB-284-V

Volkswagen Polo;Hatchback;Petrol;Manual;White

VIN:	WVWZZZAWZJY215152	Kilometerstand afgelezen:	95395 km
Eerste registratie / Bouwjaar:	12.07.2018 / 0	Bezichtigingdatum / -plaats:	02.08.2022 ALMERE
Voertuig type:	Personenauto	Voertuig type:	Hatchback
HSN/TSN:	null//null	Auto rookvrij:	ja
Conditie exterieur:	1 - Toestand zeer goed	Conditie interieur:	1 - Toestand zeer goed

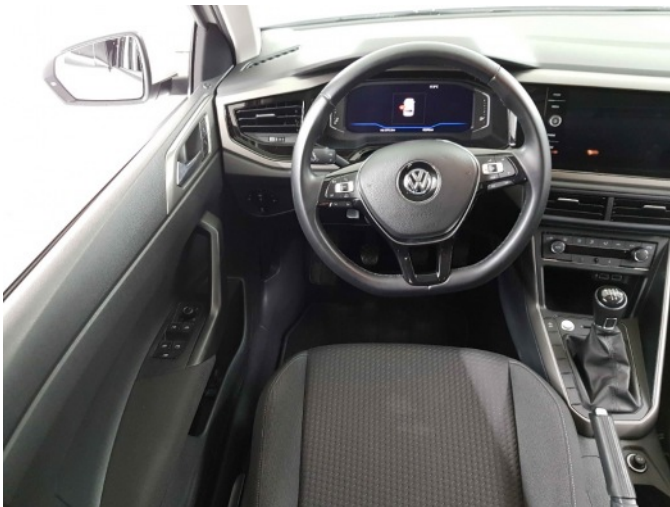
Instrumentenpaneel

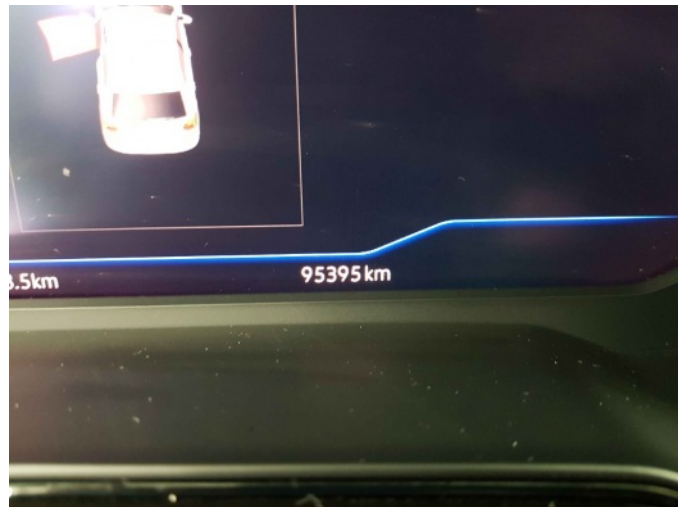
Kilometerstand
