Rapport nummer: 0000000946822-NL170
Inspectie plaats: ALMERE
Bezichtigingdatum: 03.08.2022
Vlag : SZ-669-N

Renault Captur;Hatchback;Petrol;Manual;

Raming van de schade

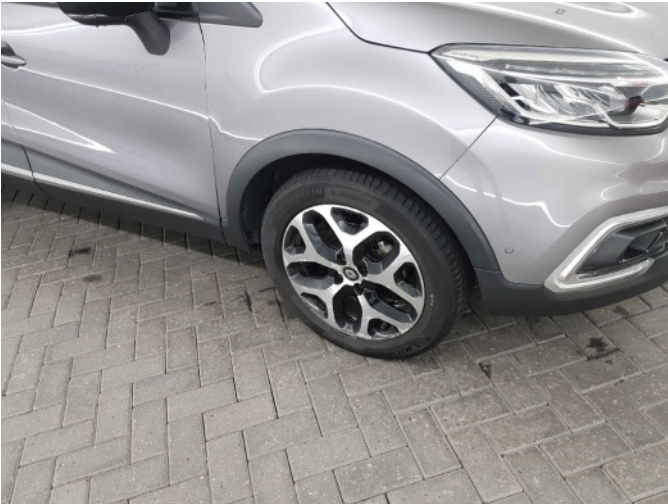
1. Velg voor - rechts

Gebruikssporen

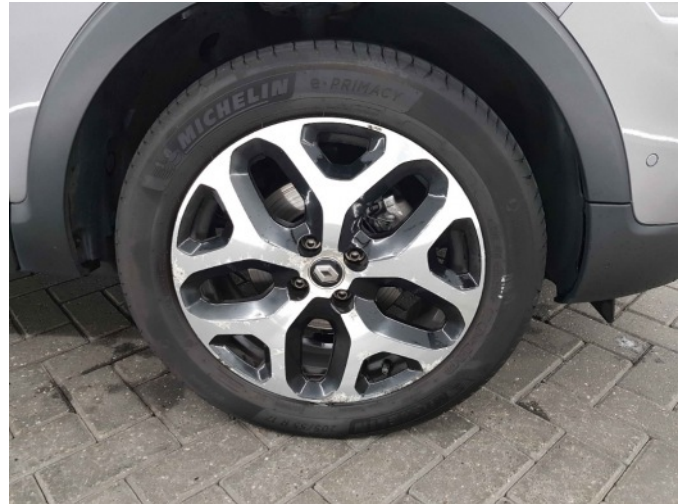
1. Velg voor - rechts

Gebruikssporen

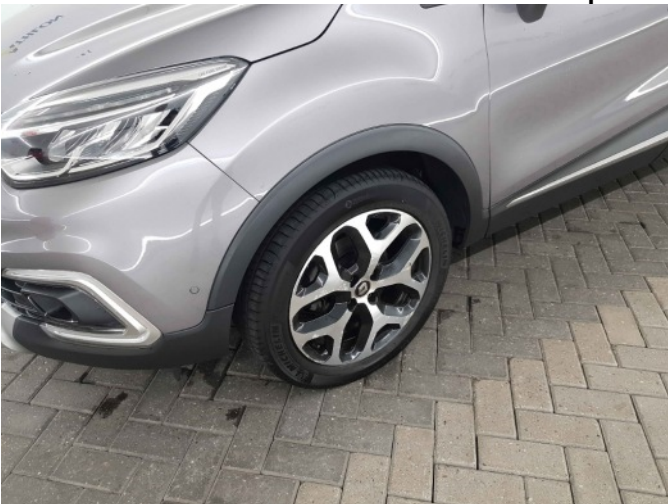
1. Velg voor - rechts

Gebruikssporen

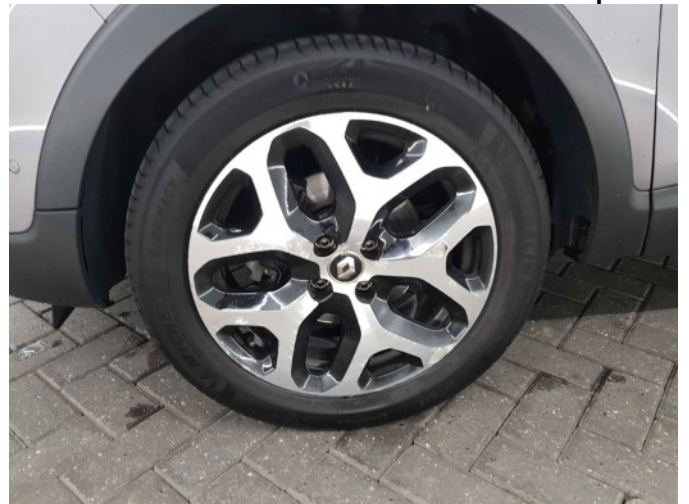
1. Velg voor - rechts

Gebruikssporen

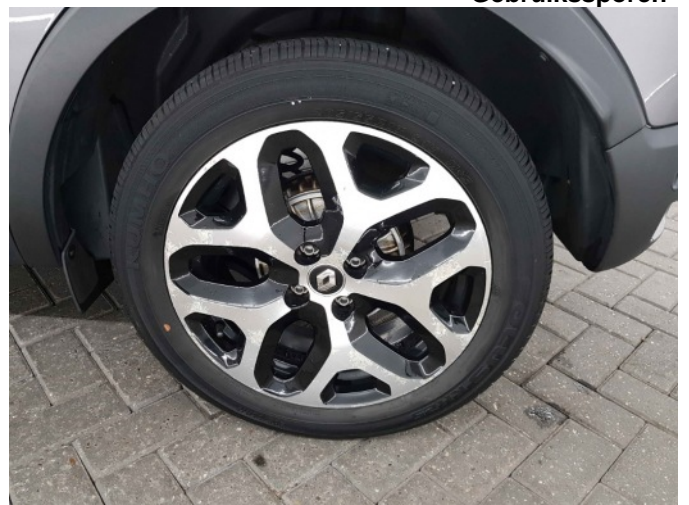
1. Velg voor - rechts

Gebruikssporen

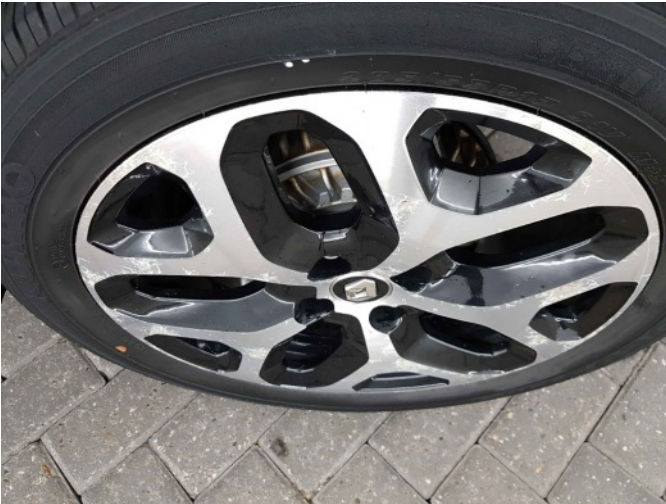
1. Velg voor - rechts

Gebruikssporen

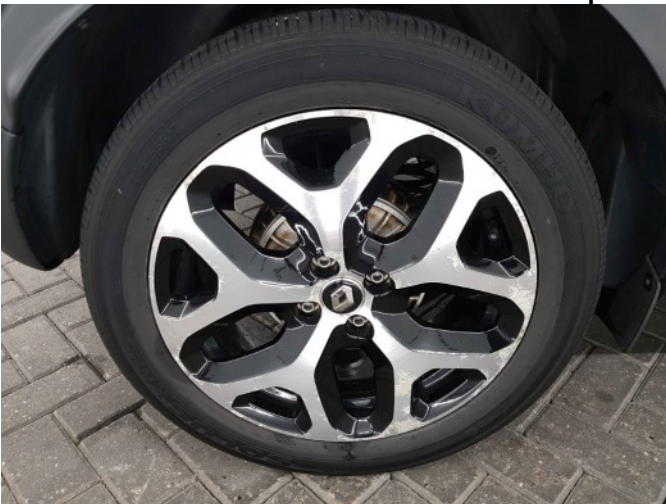
1. Velg voor - rechts

Gebruikssporen

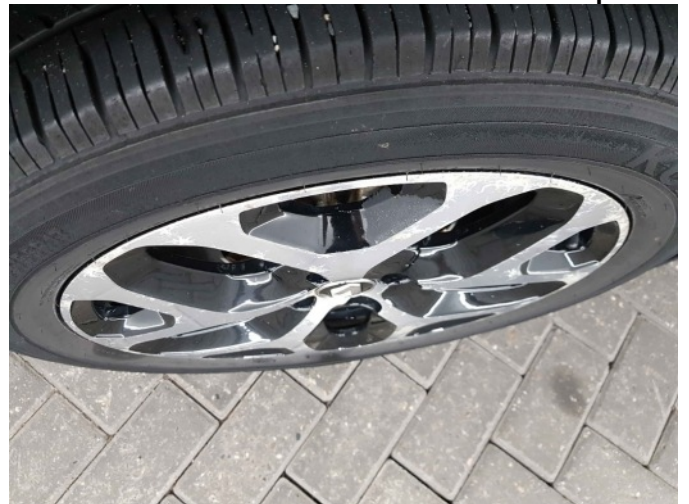
1. Velg voor - rechts

Gebruikssporen
