**Rapport nummer:** 0000000936410-NL170  
**Inspectie plaats:** ALMERE  
**Bezichtigingdatum:** 05.07.2022  
**Vlag :** VR-575-H

#### Volkswagen Caddy;Bestelauto;Diesel;Manual;White

VIN:	<b>WV1ZZZ2KZFX118685</b>	Kilometerstand afgelezen:	<b>129870 km</b>
Eerste registratie / Bouwjaar:	<b>22.09.2015 / 0</b>	Bezichtigingdatum / -plaats:	<b>05.07.2022 ALMERE</b>
Voertuig type:	<b>Bestelauto</b>	Voertuig type:	<b>busje</b>
HSN/TSN:	<b>null//null</b>	Auto rookvrij:	<b>ja</b>
Conditie exterieur:	<b>3 - Toestand bevredigend</b>	Conditie interieur:	<b>3 - Toestand bevredigend</b>

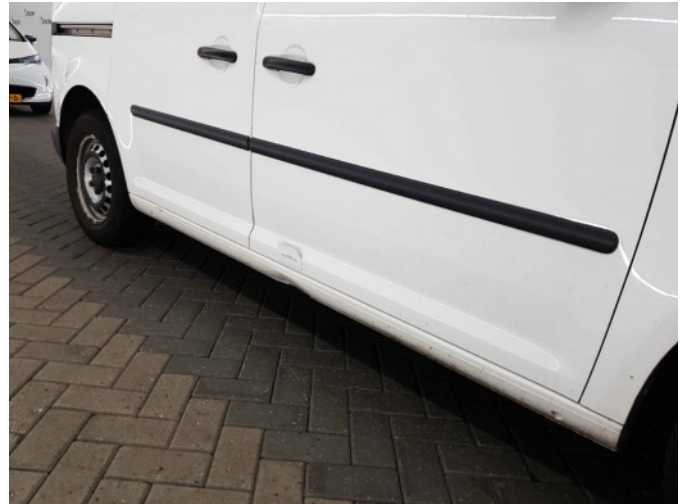
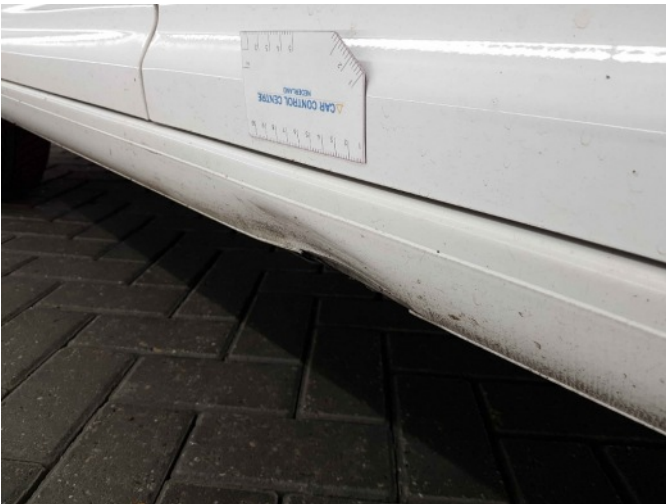
1. Dorpel - rechts

**Deuk/Deuken**

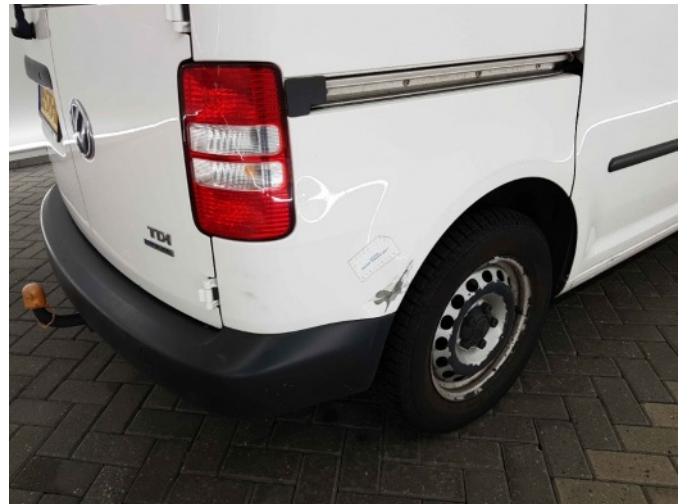
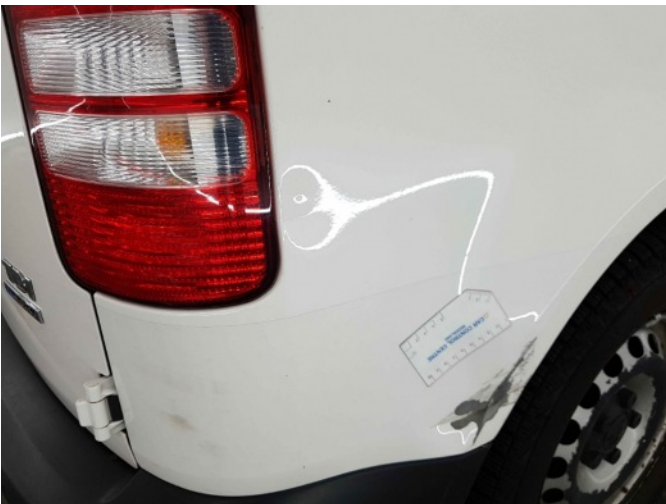
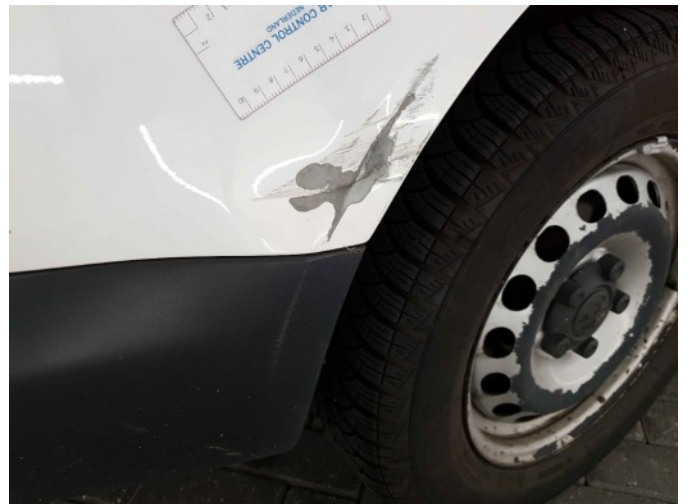
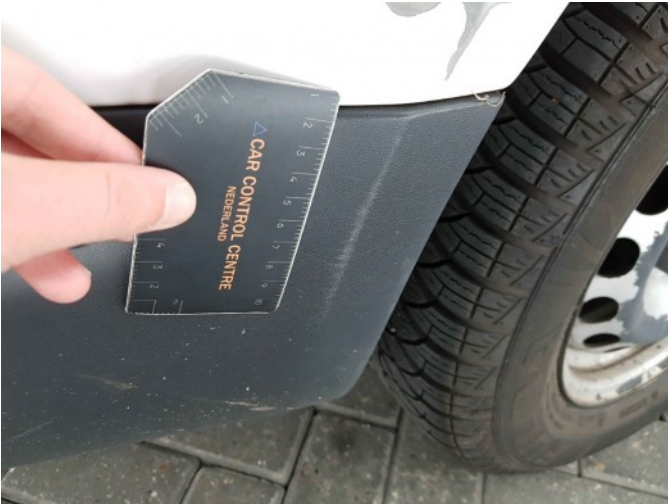
2. Zijwand - achter - rechts

**Deuk/Deuken**

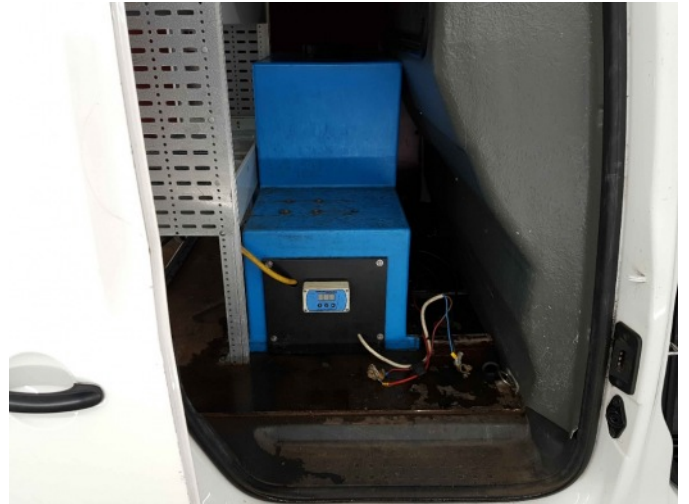
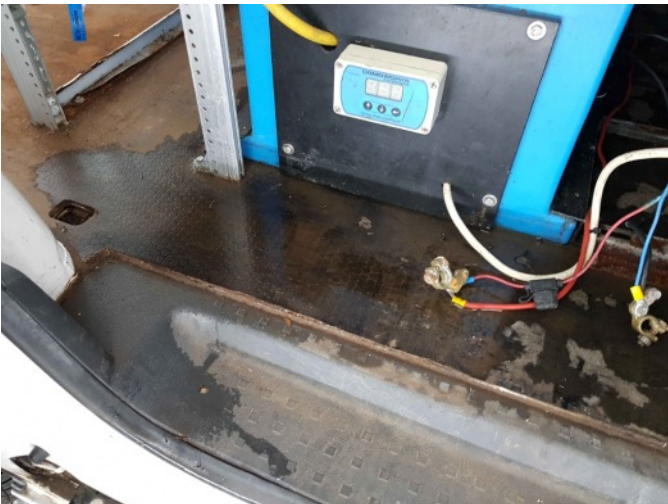
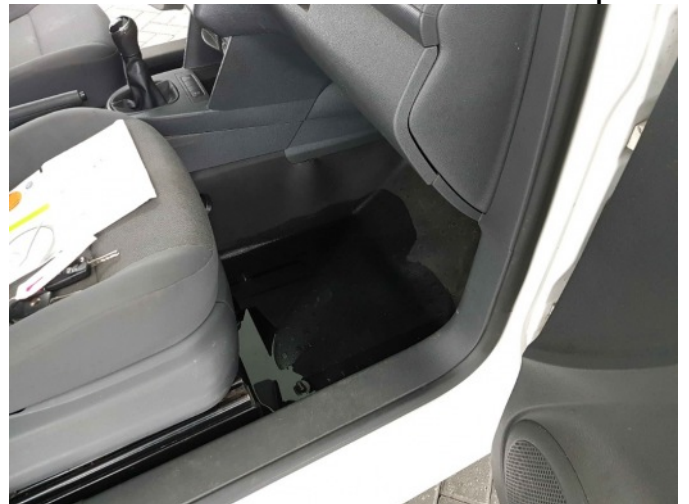
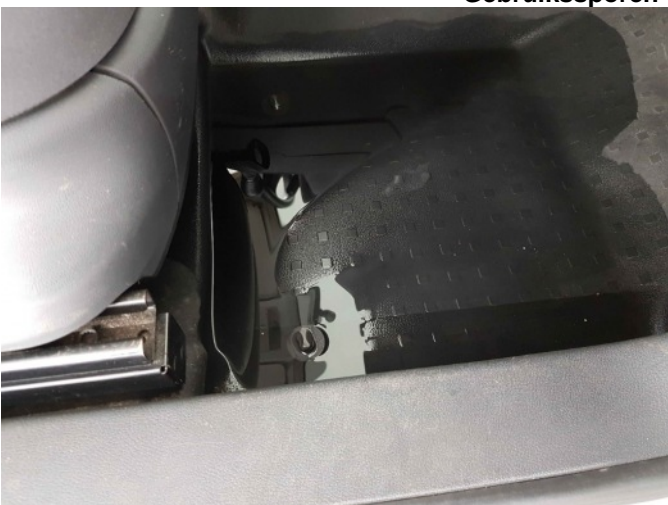
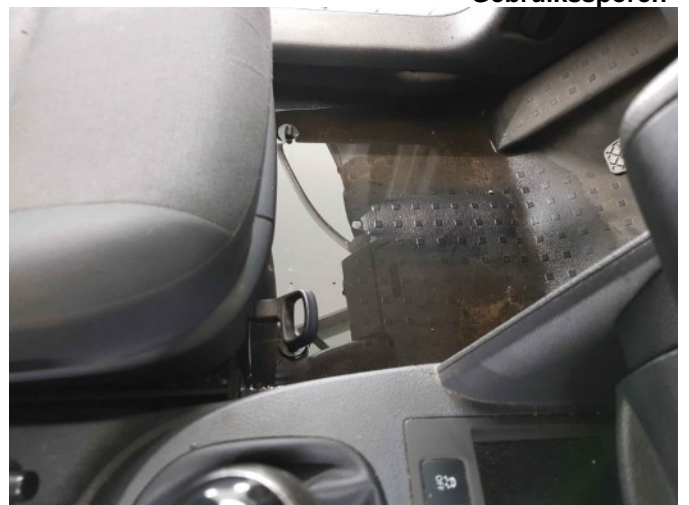
3. Watertank lek, interieur vol water

**Gebruikssporen**

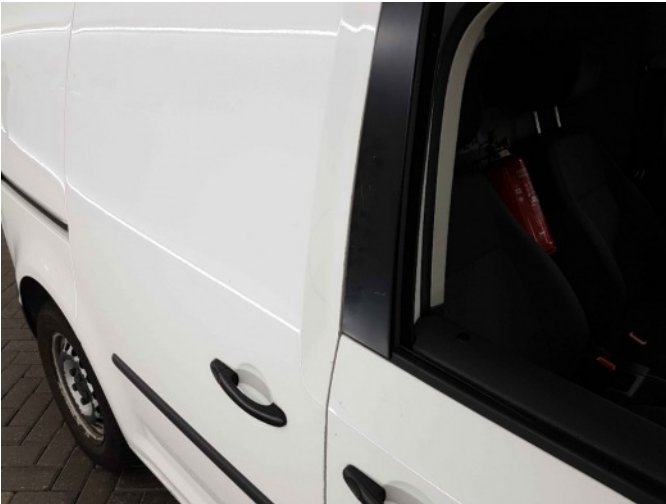
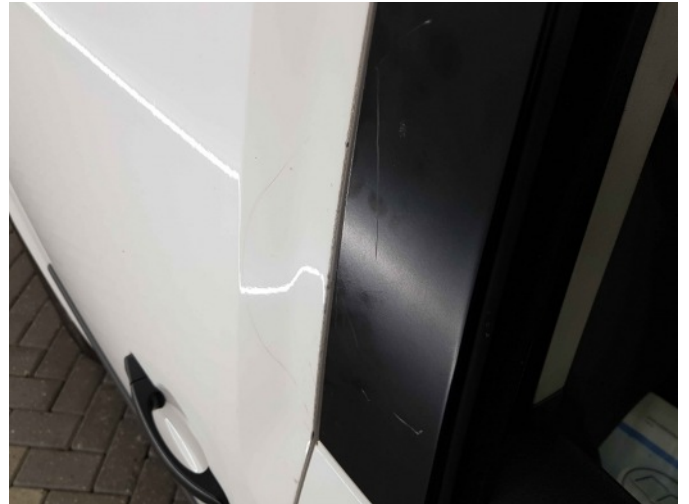
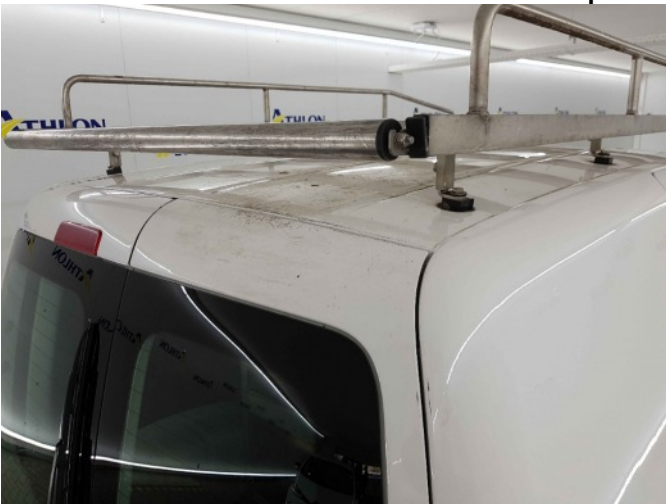
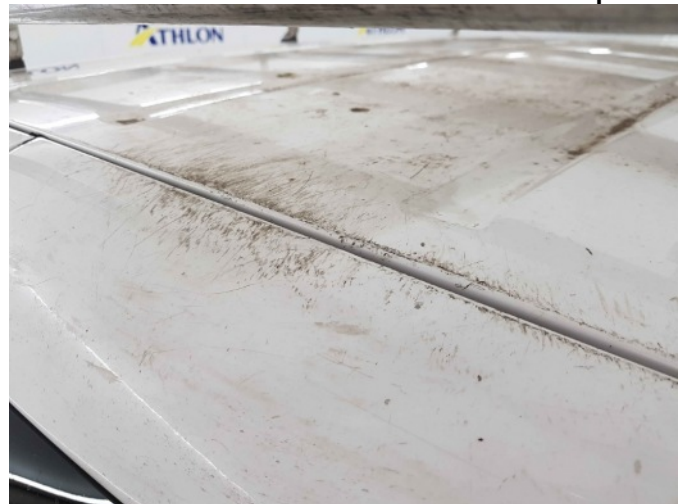
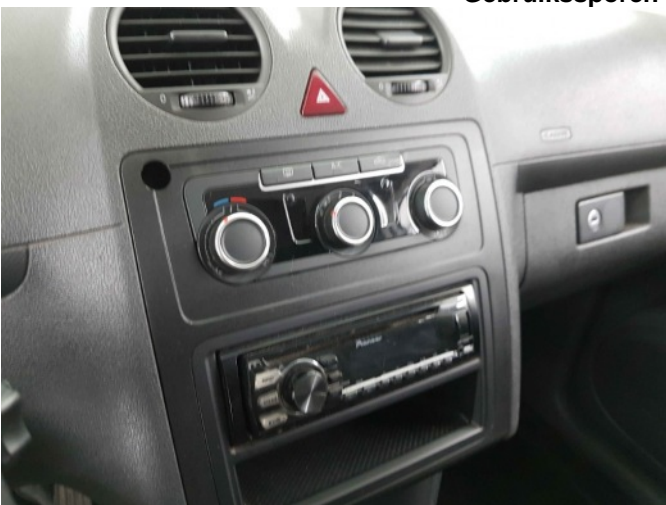
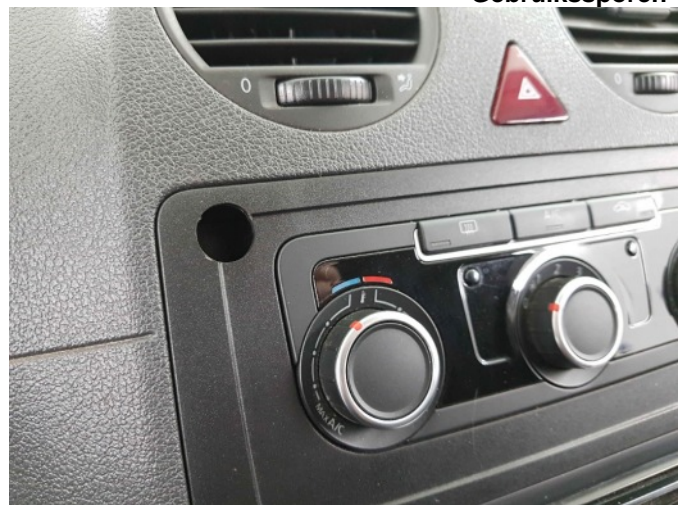
4. Diverse

**Gebruikssporen**

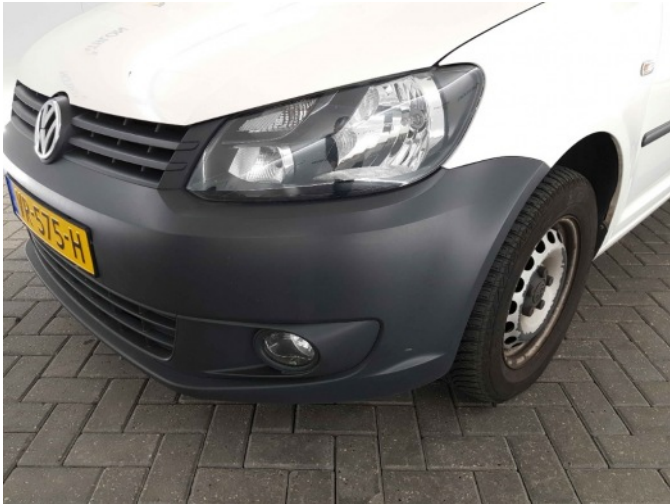
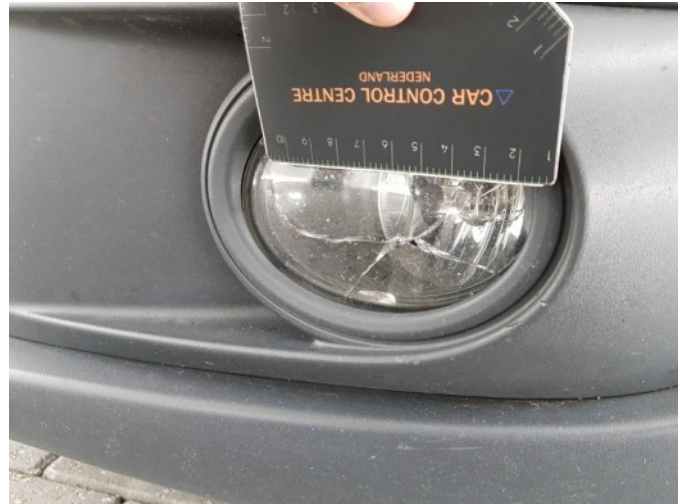
5. LV mistlamp

**Beschadigd**
