Rapport nummer: 000000937909-NL170
Inspectie plaats: ALMERE
Bezichtigingdatum: 04.07.2022
Vlag : V-643-LR

Mercedes Vito GB;Bestelauto;Diesel;Manual;Off White

VIN:	WDF44760313382552	Kilometerstand afgelezen:	222073 km
Eerste registratie / Bouwjaar:	05.04.2018 / 0	Bezichtigingdatum / -plaats:	04.07.2022 ALMERE
Voertuig type:	Bestelbus	Voertuig type:	busje
HSN/TSN:	null//null	Auto rookvrij:	nee
Conditie exterieur:	3 - Toestand bevredigend	Conditie interieur:	3 - Toestand bevredigend

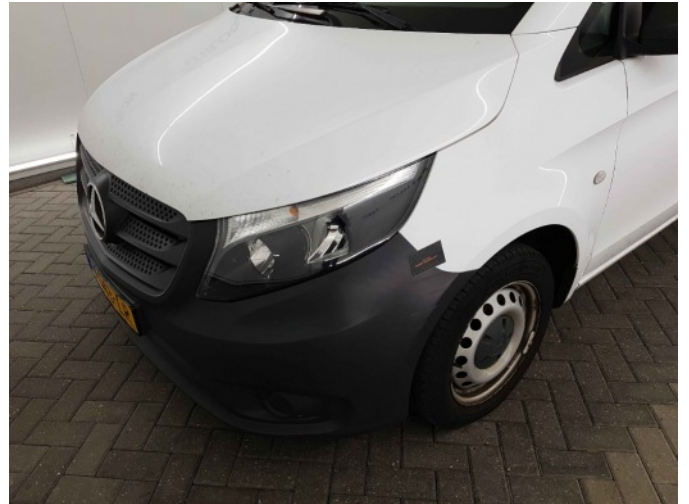
1. Voorbumper

- 1.) Voorbumper | Krassen
- 2.) Dorpel - links | Deuk/Deuken
- 3.) Achterbumper | Krassen
- 4.) Portier achter - rechts | Krassen
- 5.) Stoelbekleding voor - links | Brandgat
- 6.) Diverse | Gebruikssporen

Krassen

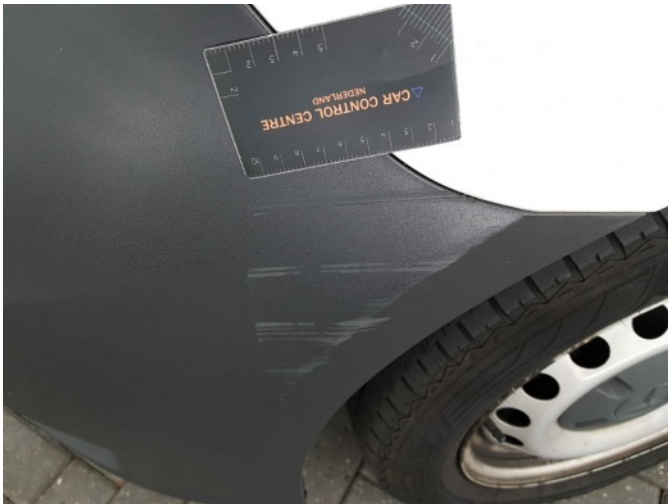
1. Voorbumper

Krassen

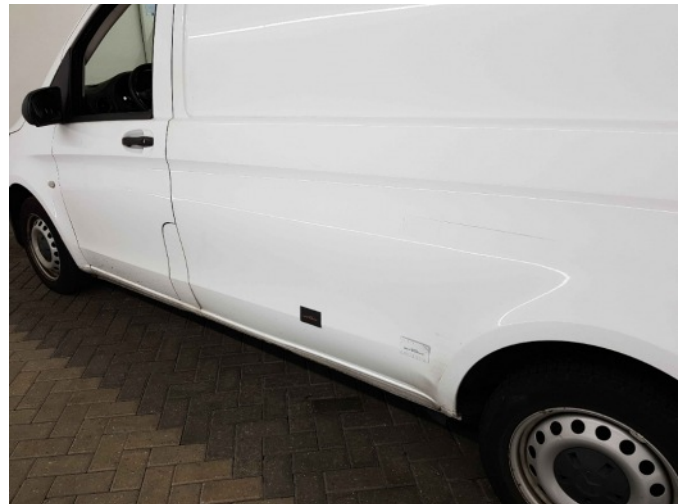
2. Dorpel - links

Deuk/Deuken

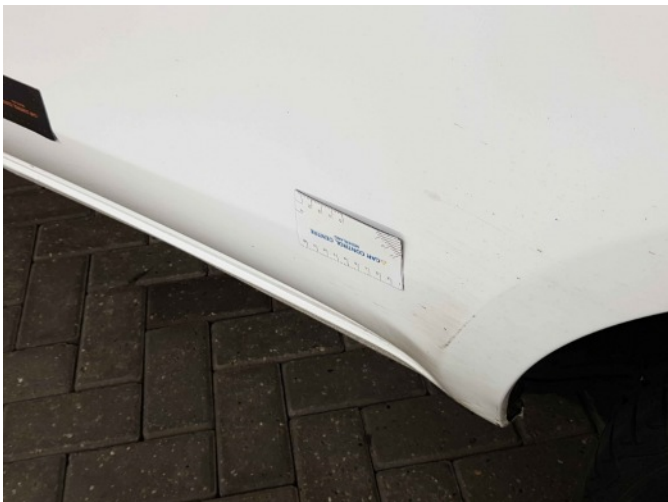
2. Dorpel - links

Deuk/Deuken

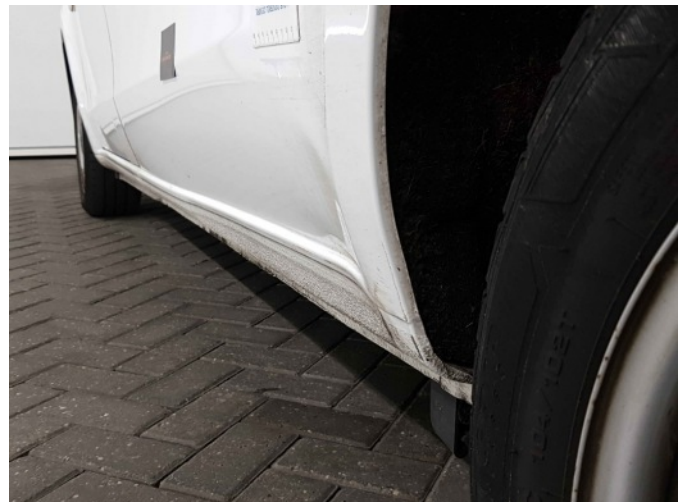
2. Dorpel - links

Deuk/Deuken

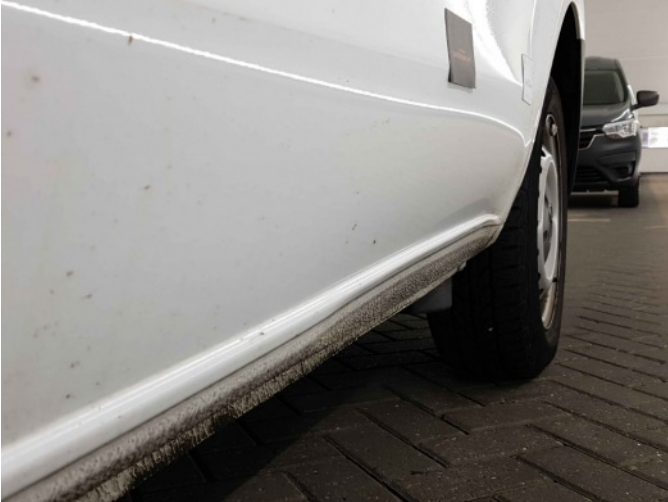
2. Dorpel - links

Deuk/Deuken

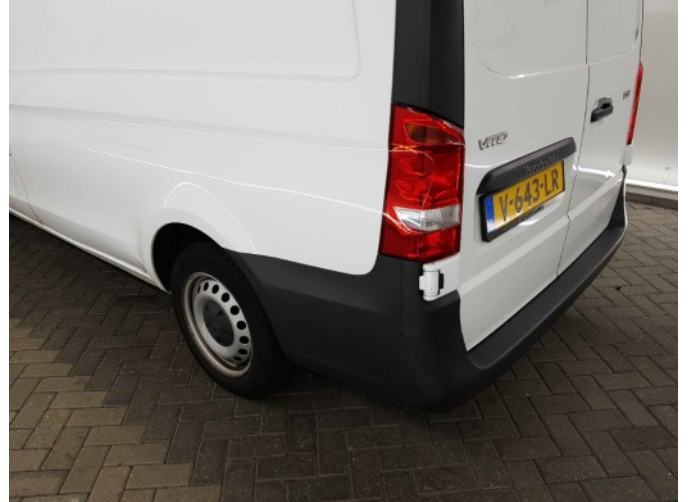
3. Achterbumper

Krassen

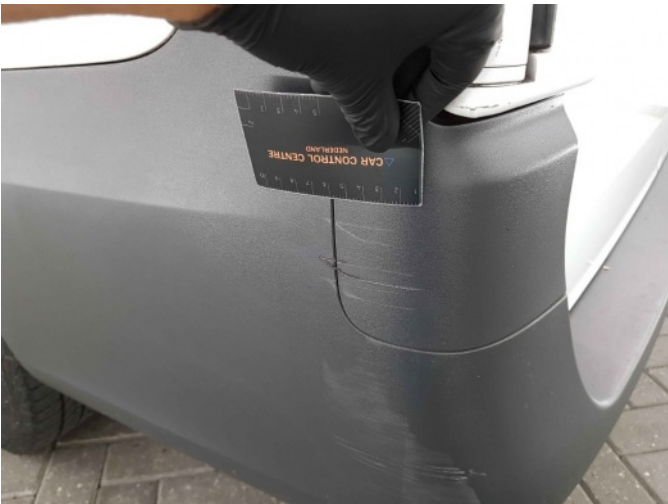
3. Achterbumper

Krassen

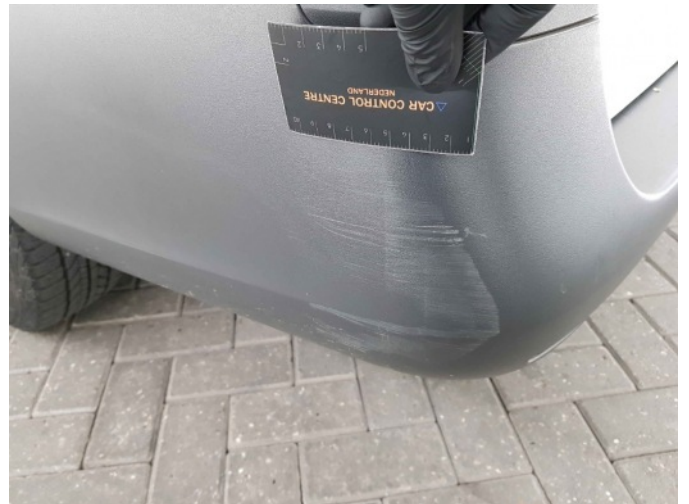
3. Achterbumper

Krassen

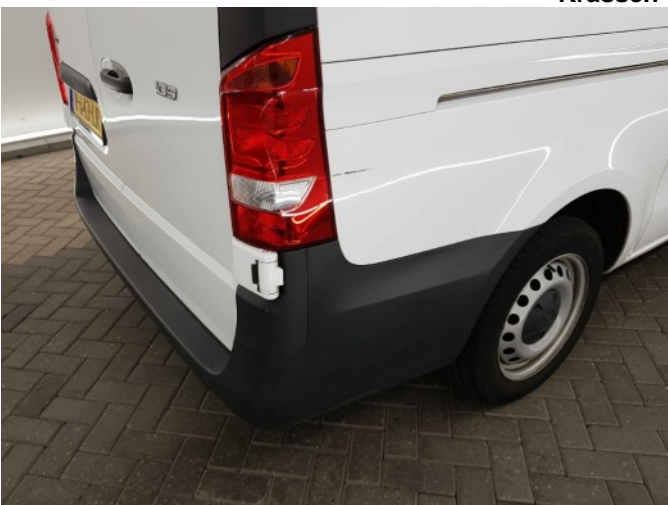
3. Achterbumper

Krassen

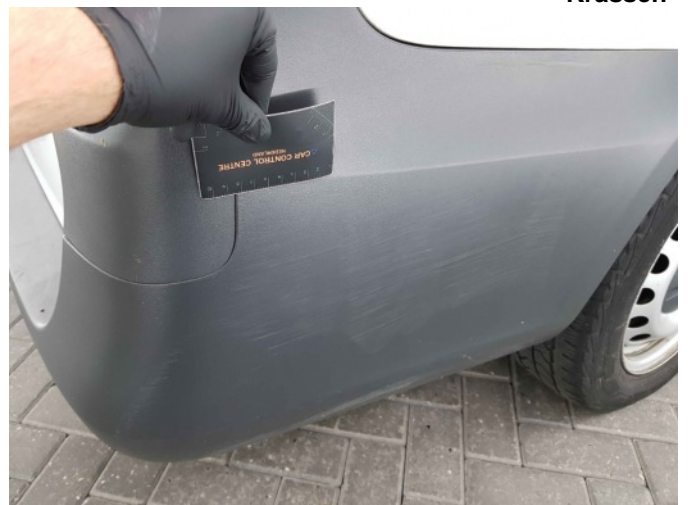
3. Achterbumper

Krassen

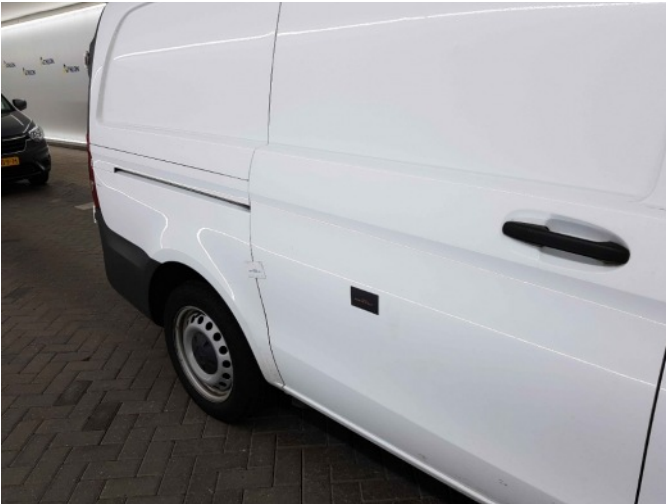
4. Portier achter - rechts

Krassen

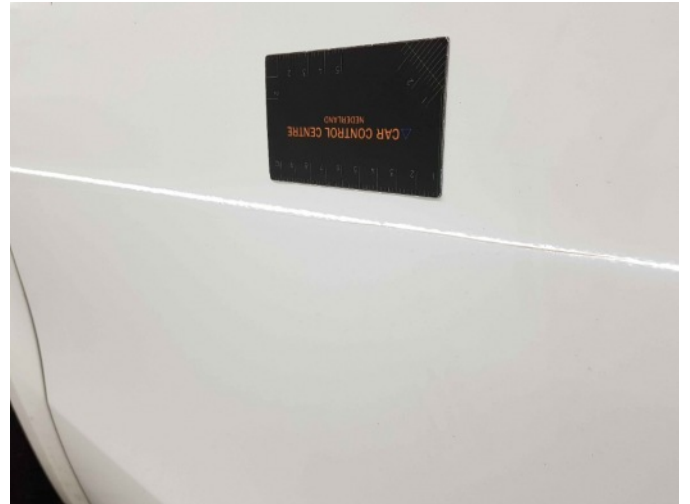
4. Portier achter - rechts

Krassen

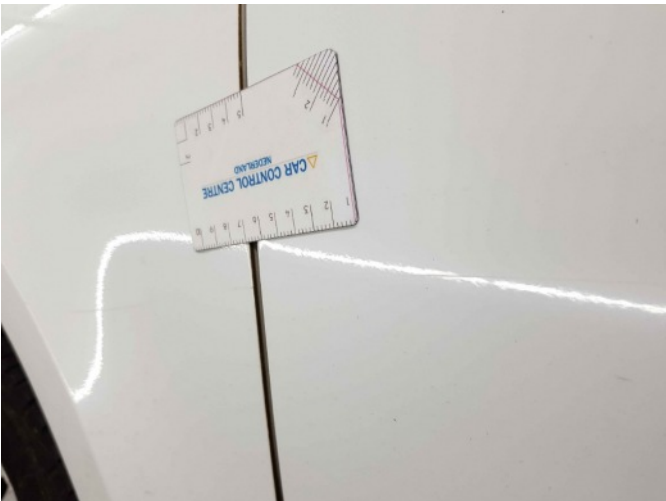
4. Portier achter - rechts

Krassen

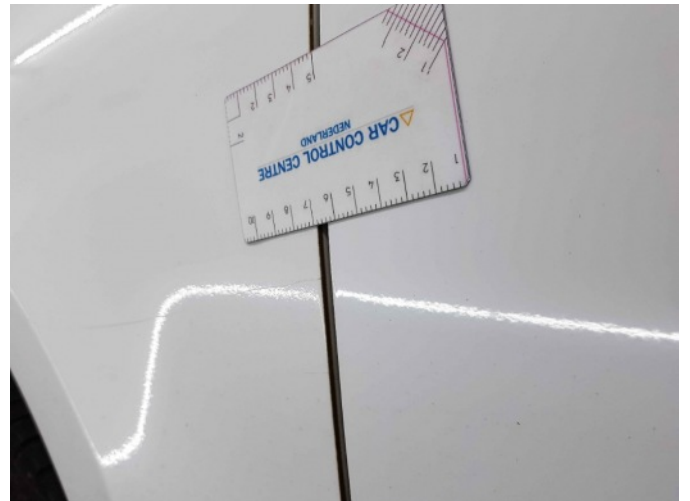
4. Portier achter - rechts

Krassen

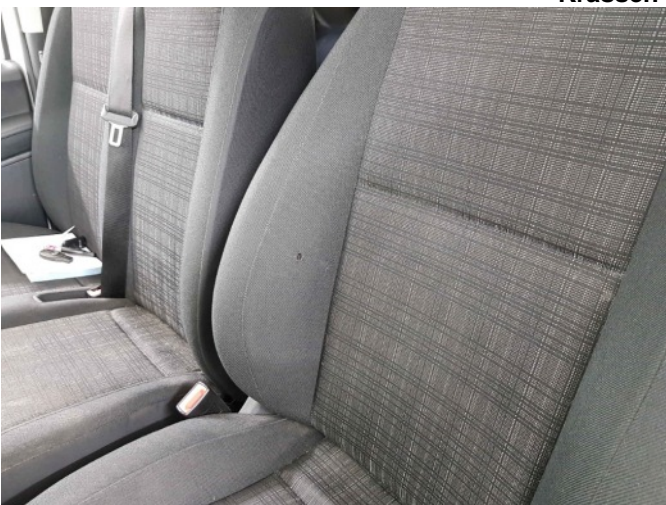
5. Stoelbekleding voor - links

Brandgat

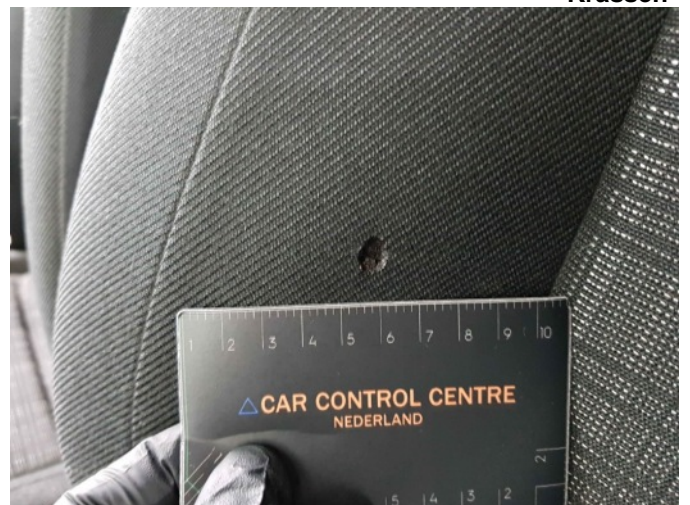
5. Stoelbekleding voor - links

Brandgat

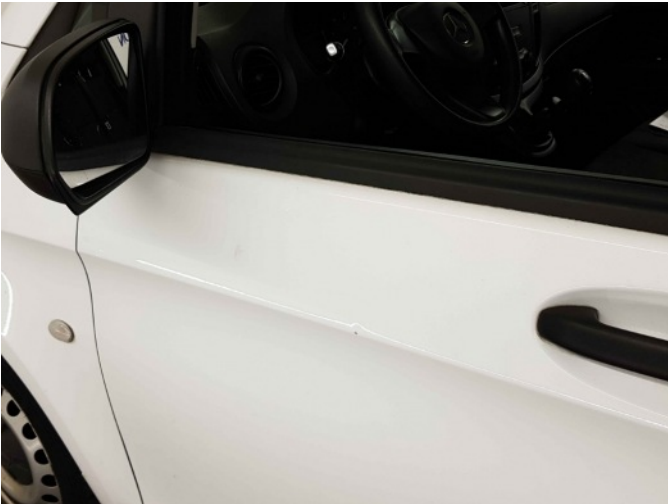
6. Diverse

Gebruikssporen

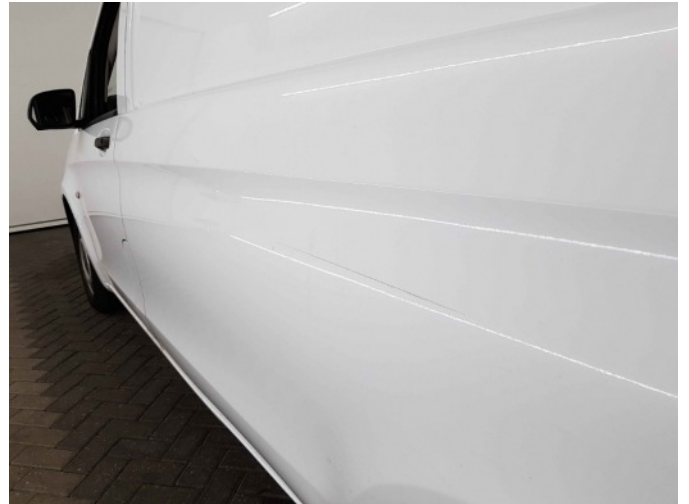
6. Diverse

Gebruikssporen

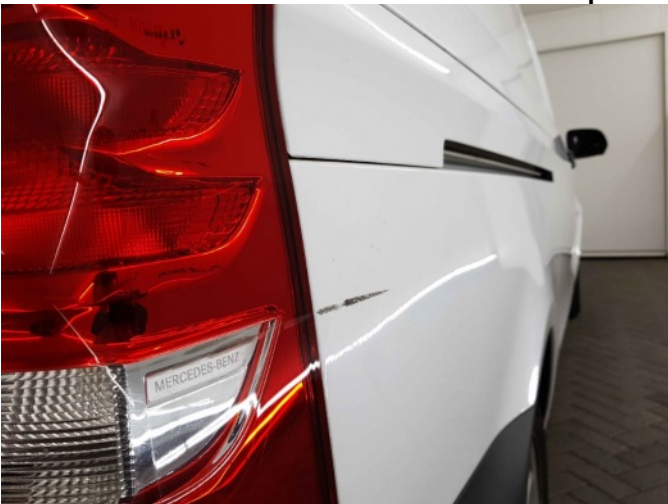
6. Diverse

Gebruikssporen

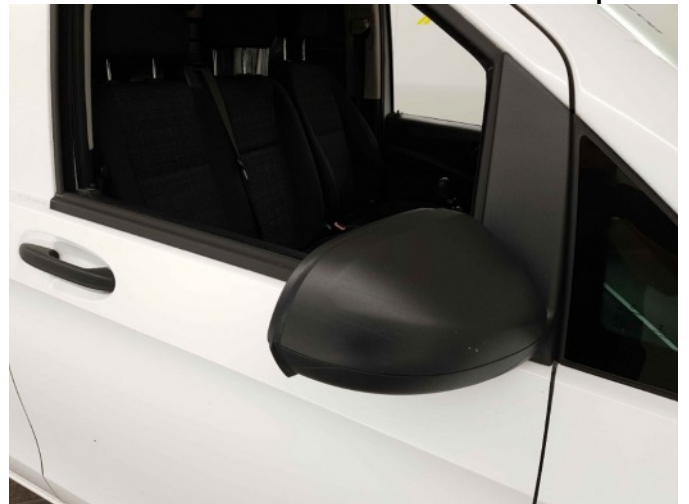
6. Diverse

Gebruikssporen

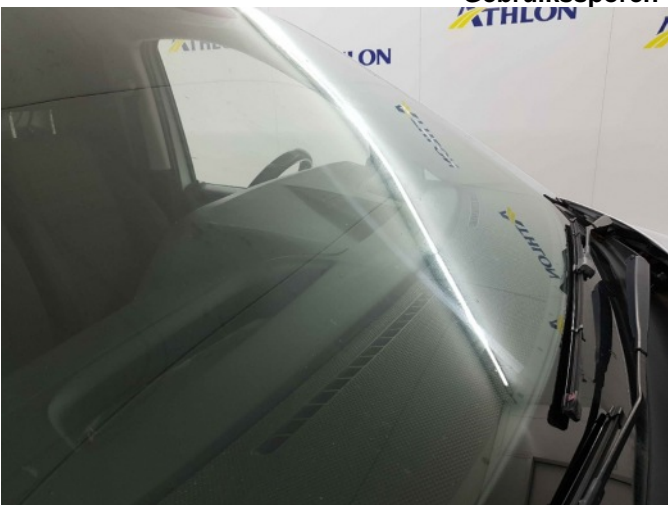
6. Diverse

Gebruikssporen

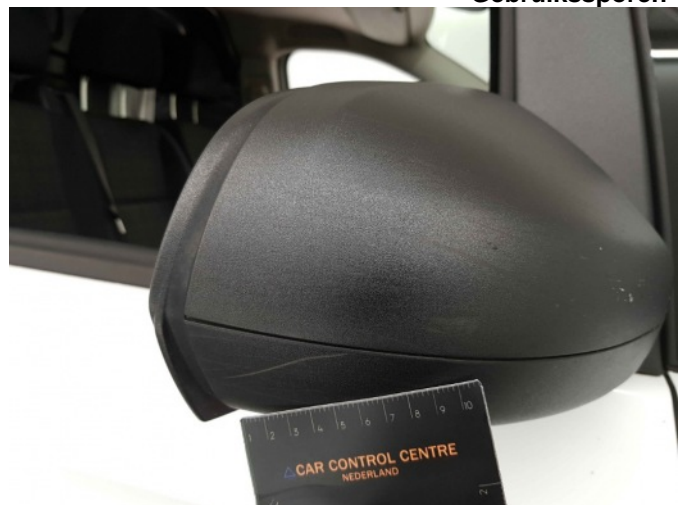
6. Diverse

Gebruikssporen
