**Rapport nummer:** 000000938155-NL170  
**Inspectie plaats:** ALMERE  
**Bezichtigingdatum:** 19.07.2022  
**Vlag :** VV-830-V

**Mercedes Vito GB;Bestelauto;Diesel;Manual;Blue**

fotografisch verslag

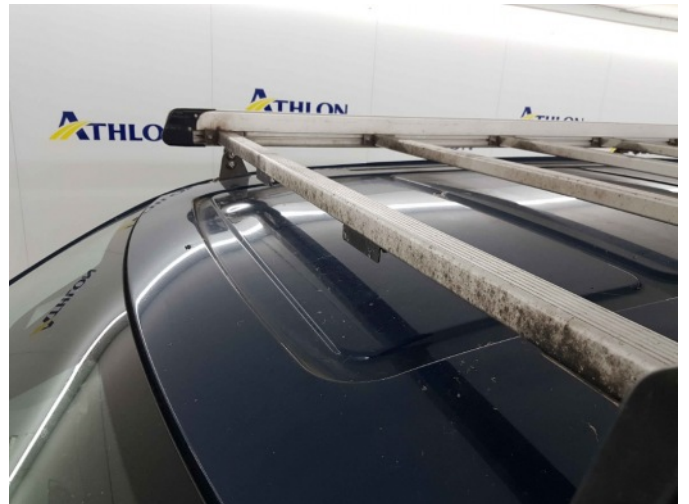
1. Dak

Deuk/Deuken

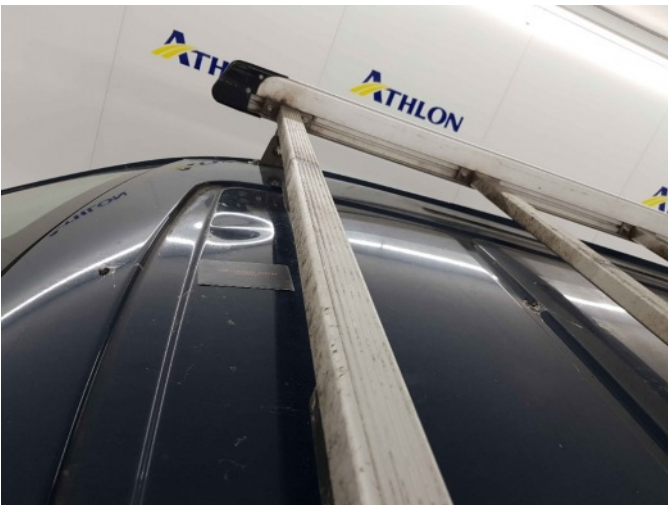
1. Dak

Deuk/Deuken

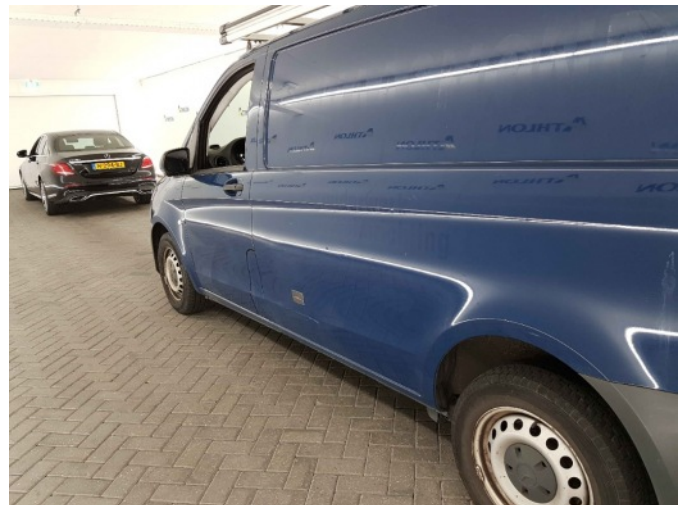
2. Zijwand - achter - Links

Deuk/Deuken

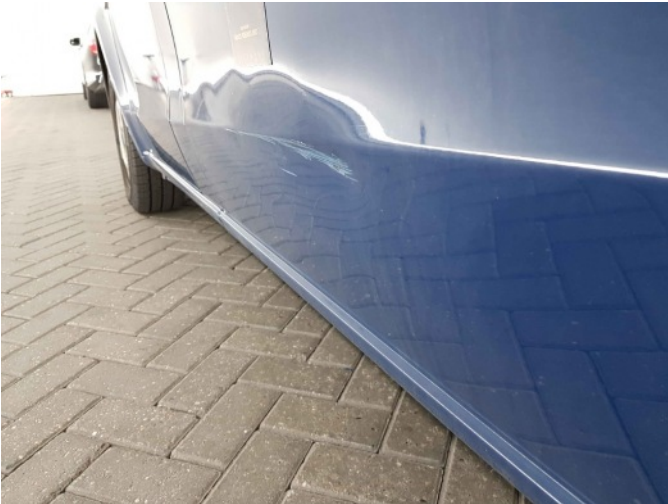
2. Zijwand - achter - Links

**Deuk/Deuken**

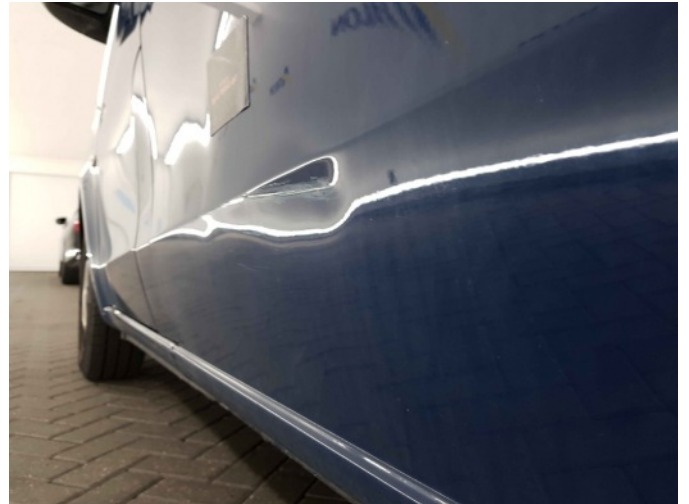
2. Zijwand - achter - Links

**Deuk/Deuken**

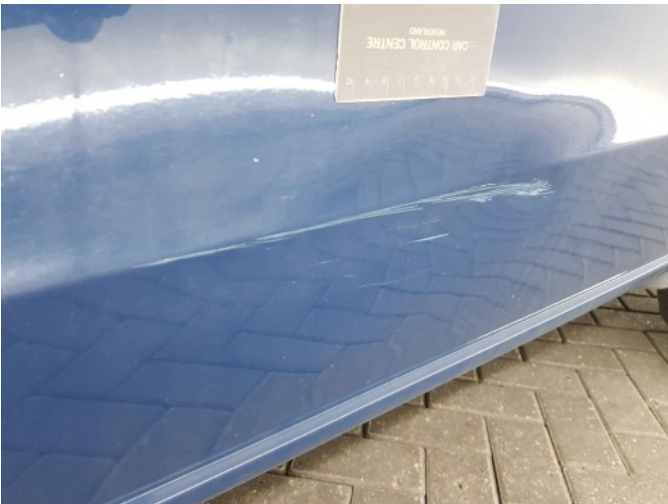
2. Zijwand - achter - Links

**Deuk/Deuken**

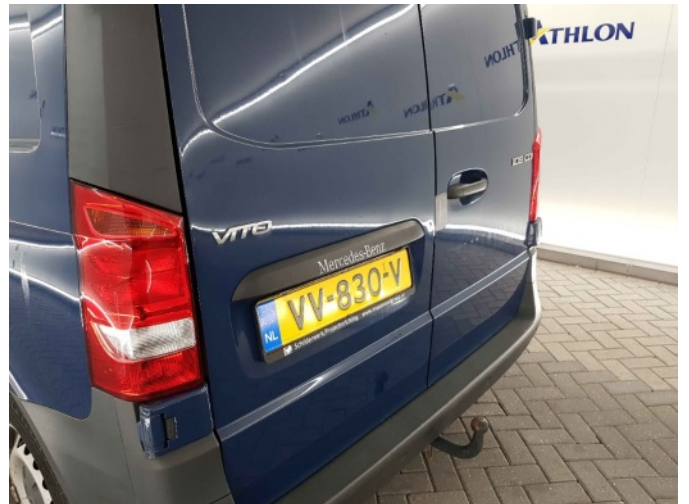
3. Diverse

**Gebruikssporen**

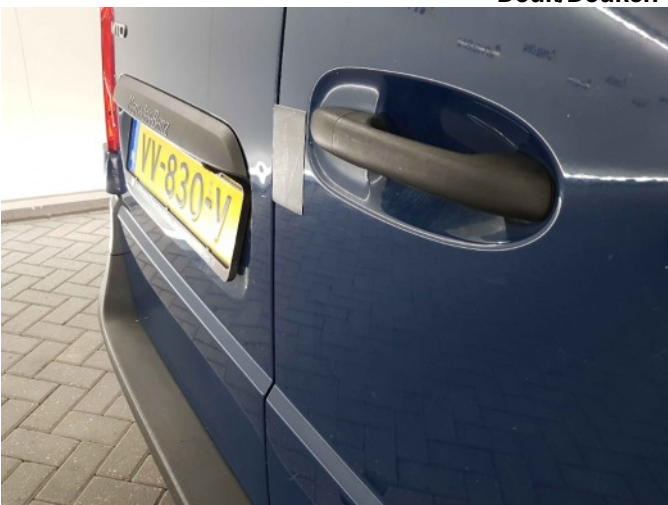
3. Diverse

**Gebruikssporen**

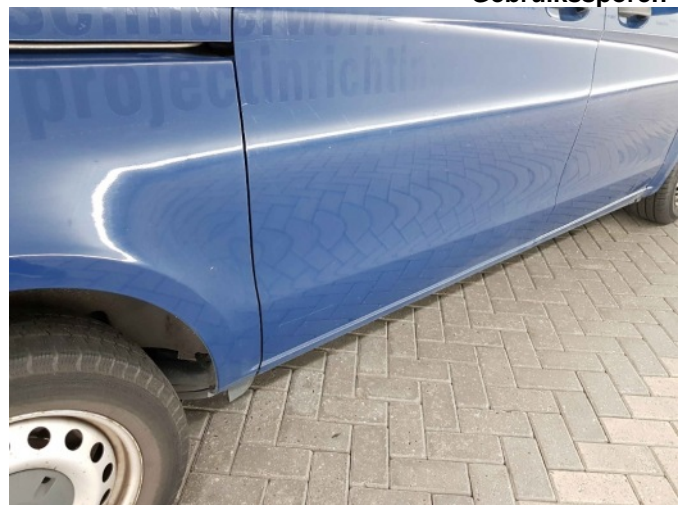
3. Diverse

**Gebruikssporen**

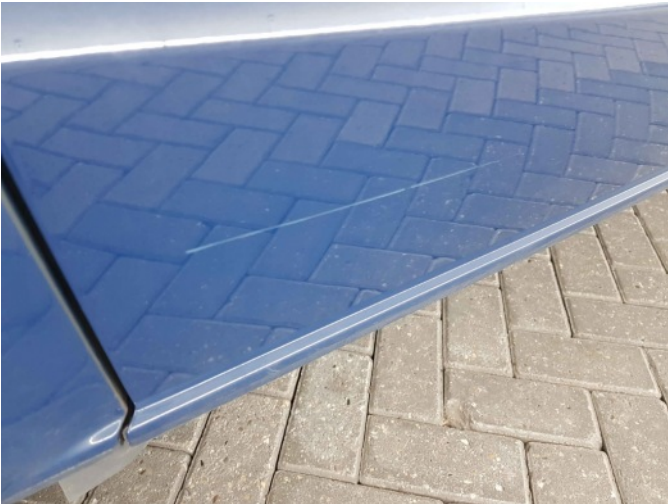
3. Diverse

**Gebruikssporen**

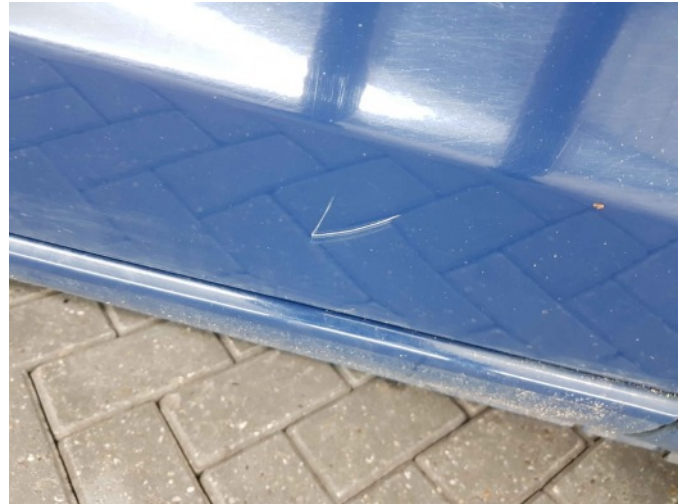
3. Diverse

**Gebruikssporen**
