**Rapport nummer:** 0000000960108-NL170  
**Inspectie plaats:** ALMERE  
**Bezichtigingdatum:** 16.09.2022  
**Vlag :** PN-199-L

#### Opel Astra Sports Tourer; Hatchback; Diesel; Manual; Brown

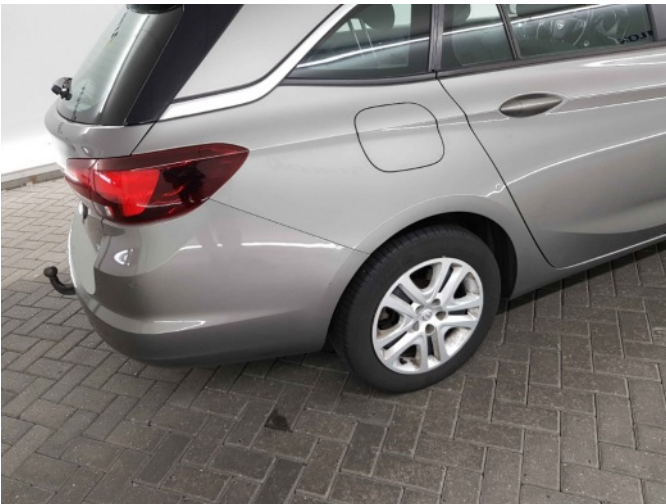
1. Diverse

**Gebruikssporen**

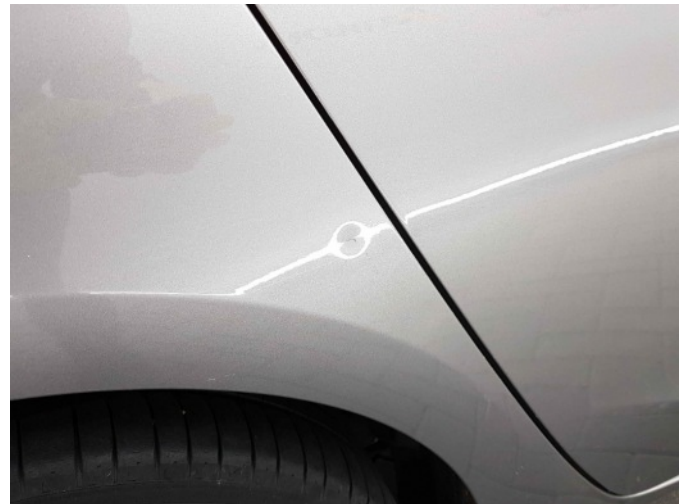
1. Diverse

**Gebruikssporen**

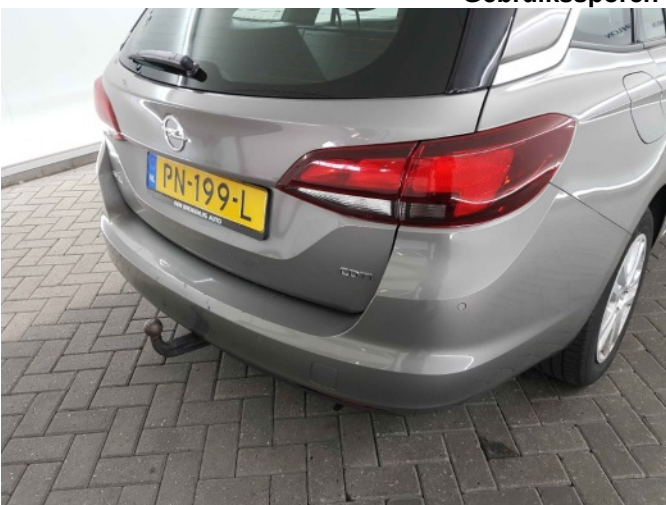
1. Diverse

**Gebruikssporen**

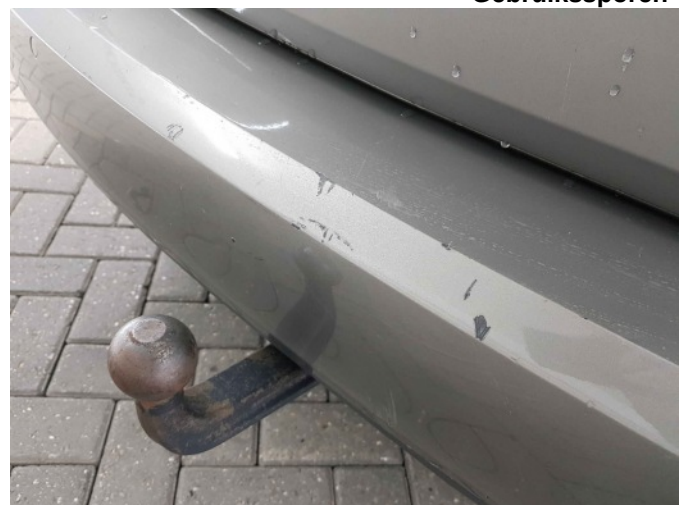
1. Diverse

**Gebruikssporen**

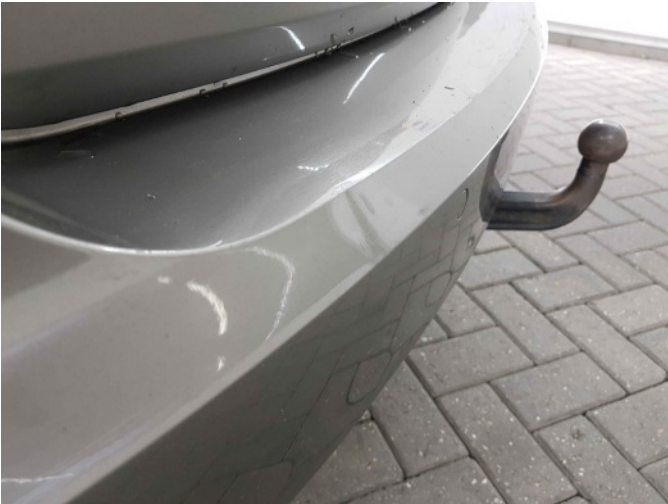
1. Diverse

**Gebruikssporen**
