**Rapport nummer:** 0000000960066-NL170  
**Inspectie plaats:** ALMERE  
**Bezichtigingdatum:** 15.09.2022  
**Vlag :** PN-473-B

#### Volkswagen Up!;Hatchback;Petrol;Manual;Off White

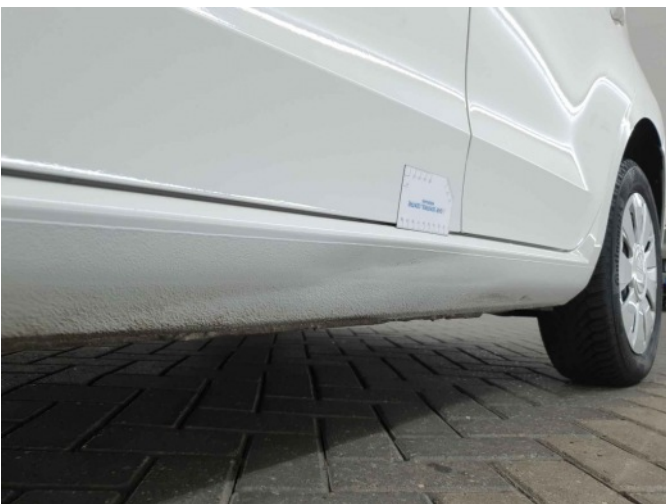
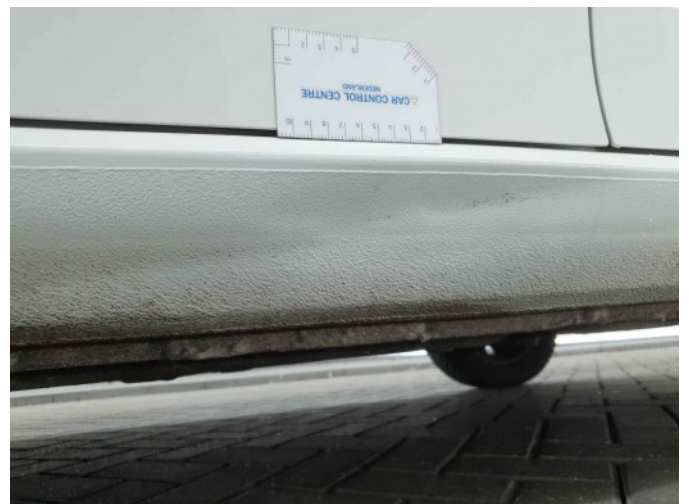
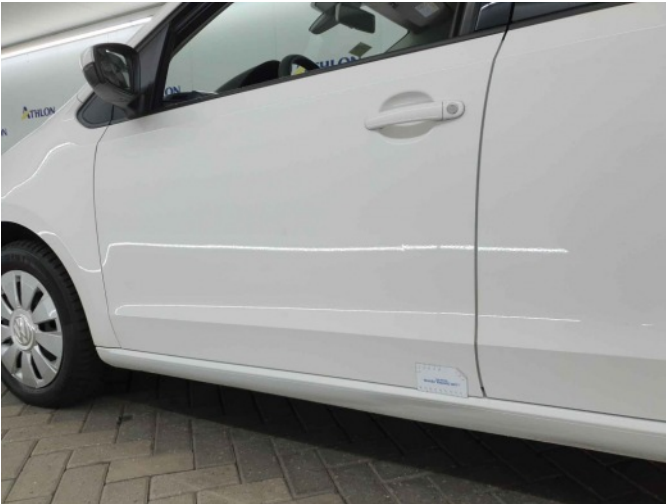
1. Dorpel - links

Gebruikssporen

**Gebruikssporen**

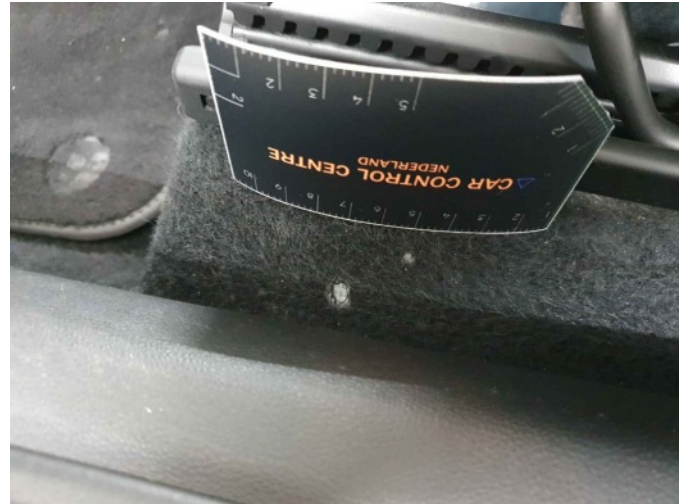
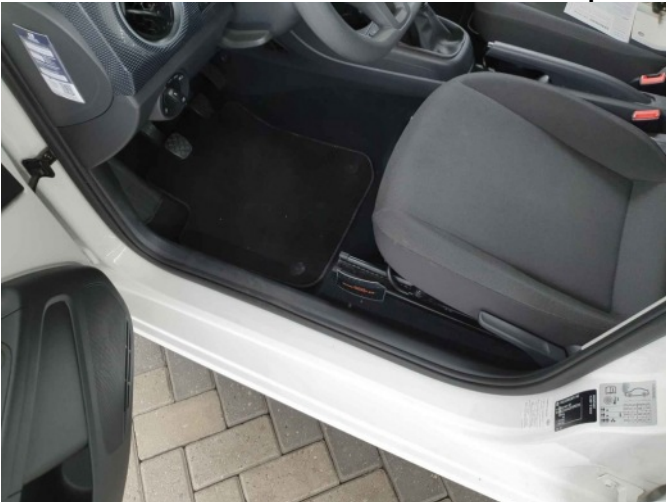
2. Vloerbedekking voor - links

**Gebruikssporen**
