**Rapport nummer:** 0000000960070-NL170  
**Inspectie plaats:** ALMERE  
**Bezichtigingdatum:** 16.09.2022  
**Vlag :** PG-734-F

**BMW 5 Serie Sedan;Sedan;Diesel;Automatic;Black**

VIN:	<b>WBAJC31080G992758</b>	Kilometerstand afgelezen:	<b>47998 km</b>
Eerste registratie / Bouwjaar:	<b>23.06.2017 / 0</b>	Bezichtigingdatum / -plaats:	<b>16.09.2022 ALMERE</b>
Voertuig type:	<b>Personenauto</b>	Voertuig type:	<b>Sedan</b>
HSN/TSN:	<b>null//null</b>	Auto rookvrij:	<b>ja</b>
Conditie exterieur:	<b>2 - Toestand goed</b>	Conditie interieur:	<b>2 - Toestand goed</b>

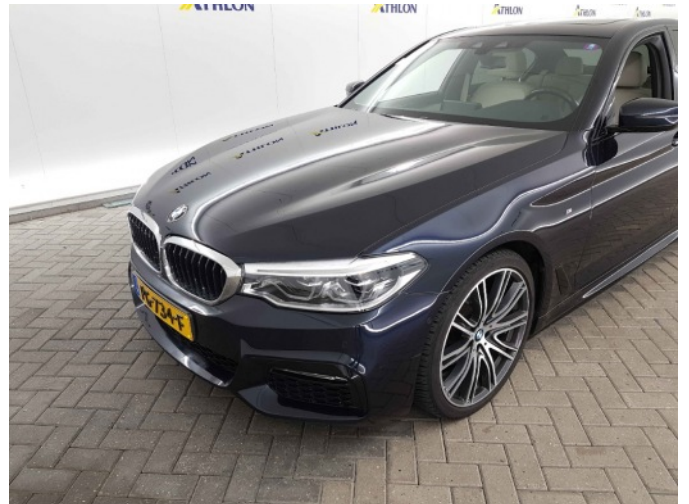
1. Diverse

**Gebruikssporen**

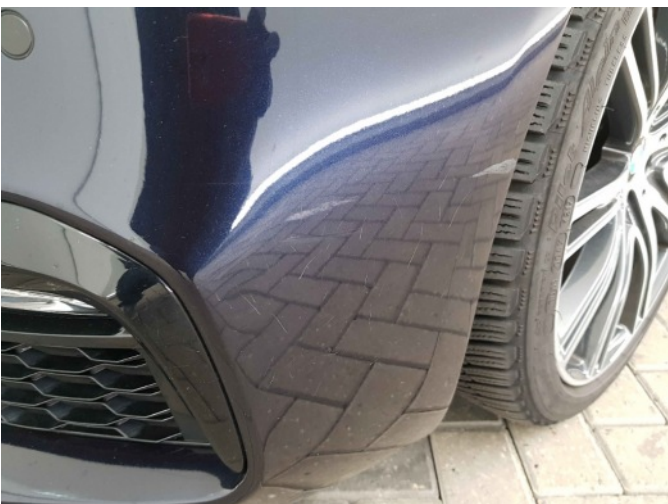
1. Diverse

**Gebruikssporen**

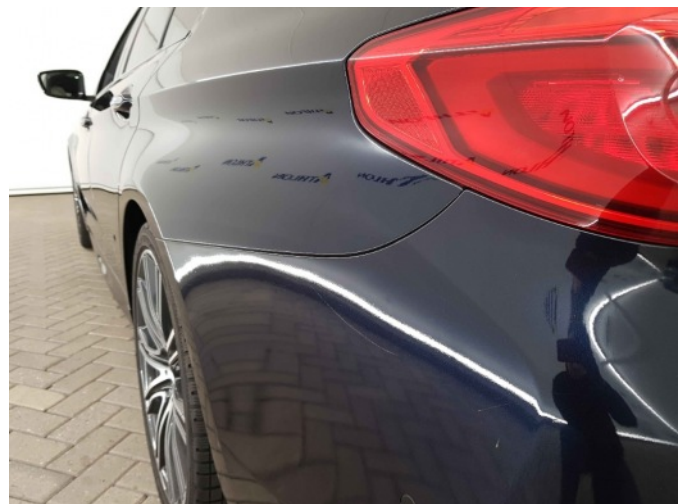
1. Diverse

**Gebruikssporen**

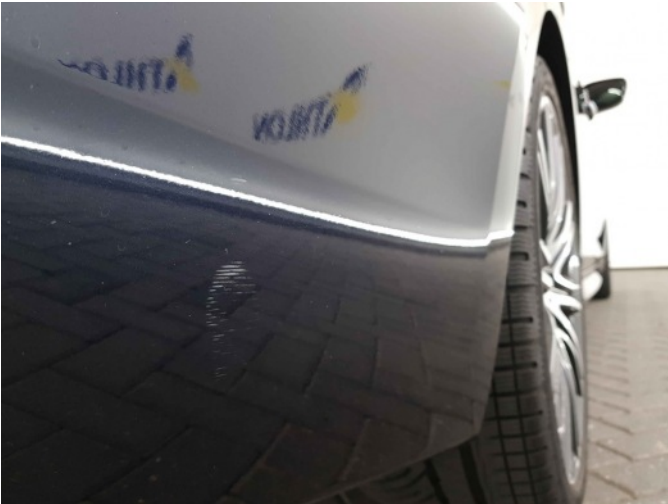
1. Diverse

**Gebruikssporen**

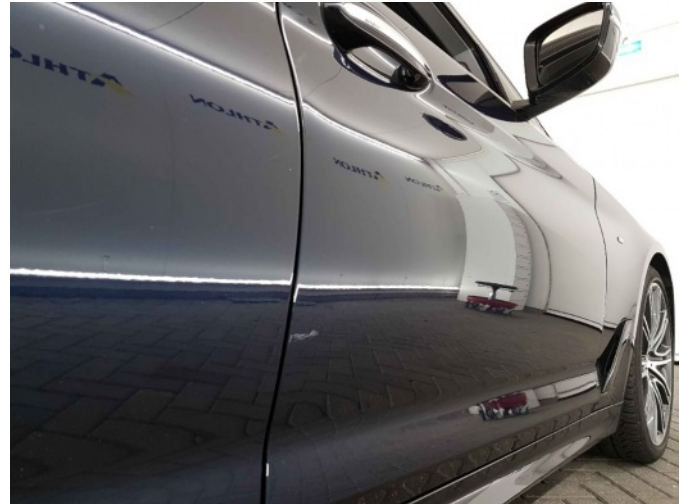
1. Diverse

**Gebruikssporen**
