Rapport nummer: 0000000958151-NL170
Inspectie plaats: ALMERE
Bezichtigingdatum: 14.09.2022
Vlag : K-601-BZ

Ford Focus Wagon;Hatchback;Petrol;Manual;White

VIN:	WF0PXXGCHPLL46035	Kilometerstand afgelezen:	26457 km
Eerste registratie / Bouwjaar:	30.11.2020 / 0	Bezichtigingdatum / -plaats:	14.09.2022 ALMERE
Voertuig type:	Personenauto	Voertuig type:	Stationwagen
HSN/TSN:	null//null	Auto rookvrij:	ja
Conditie exterieur:	3 - Toestand bevredigend	Conditie interieur:	3 - Toestand bevredigend

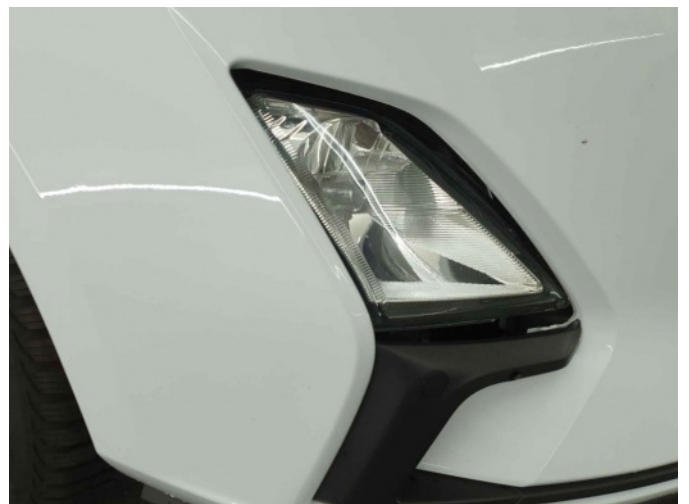
1. mistlicht voor rechts

Beschadigd

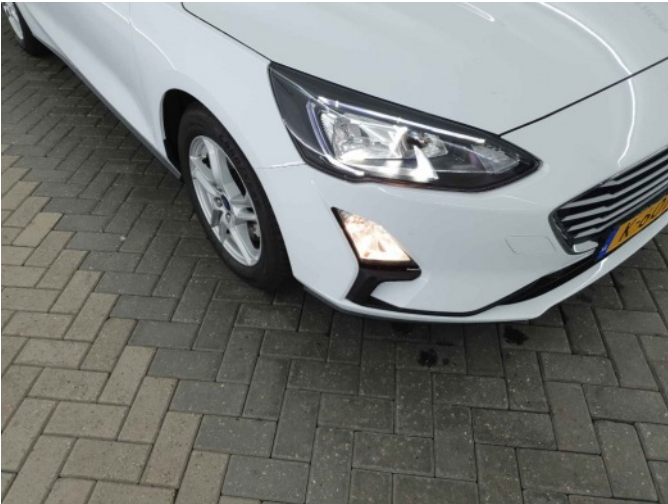
1. mistlicht voor rechts

Beschadigd

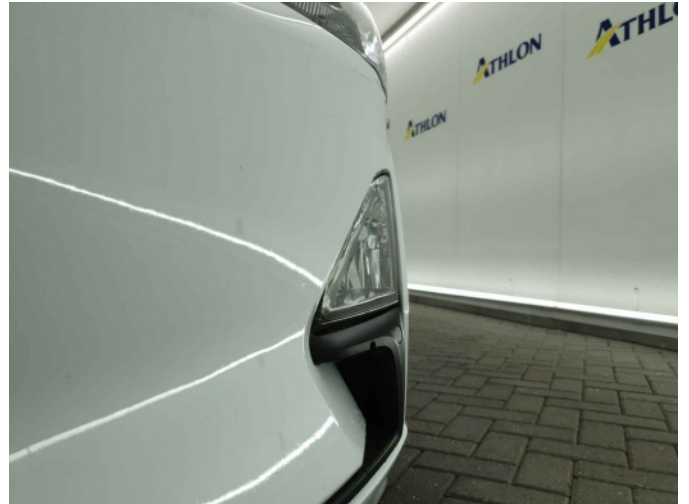
1. mistlicht voor rechts

Beschadigd

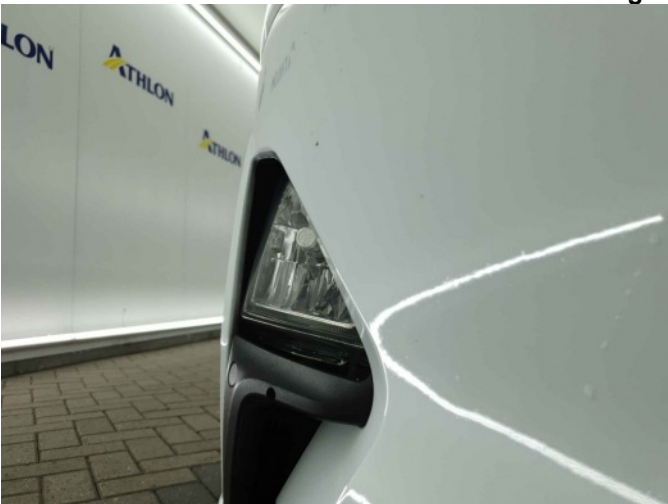
1. mistlicht voor rechts

Beschadigd
