**Rapport nummer:** 0000000960123-NL170  
**Inspectie plaats:** ALMERE  
**Bezichtigingdatum:** 15.09.2022  
**Vlag :** PN-844-S

#### Renault MÃ©gane Estate;Hatchback;Diesel;Automatic;Grey

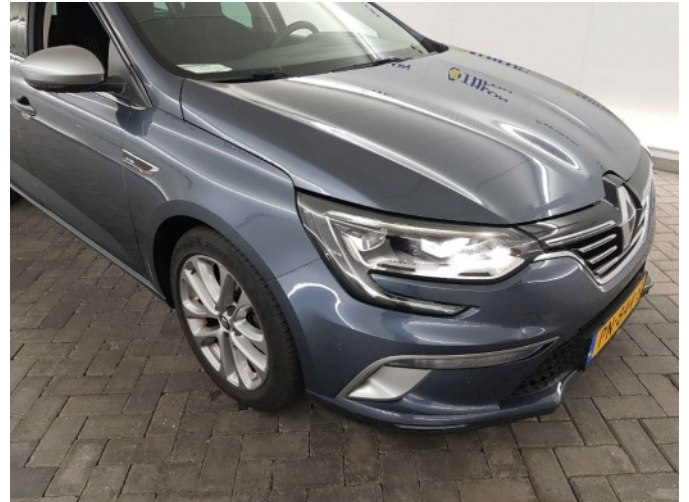
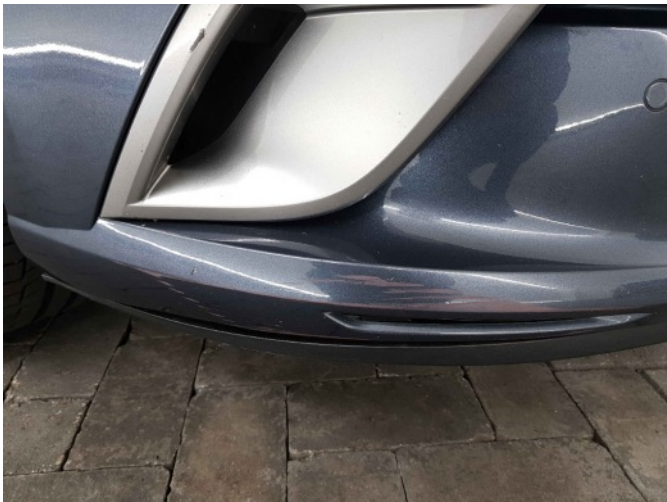
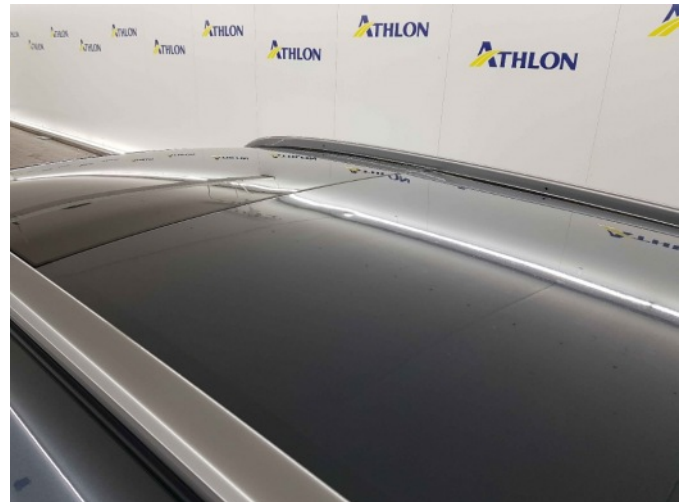
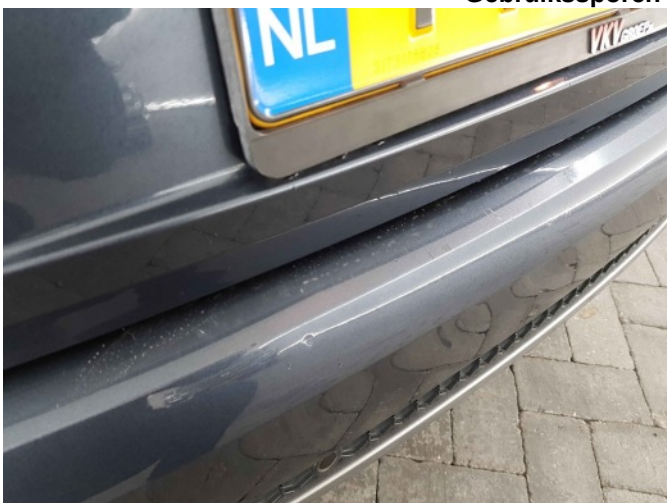
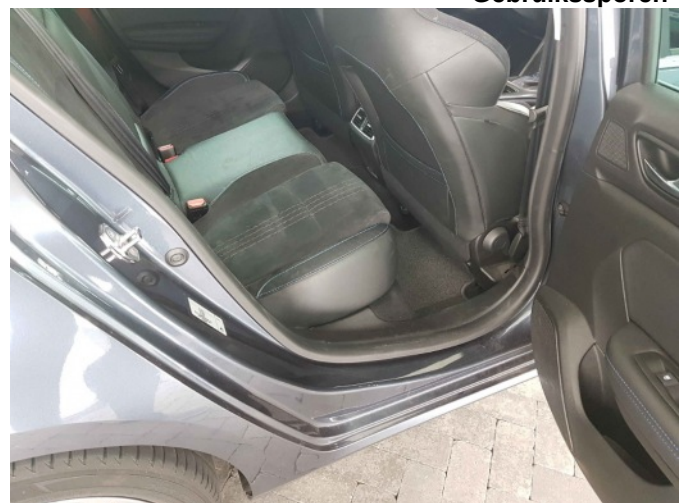
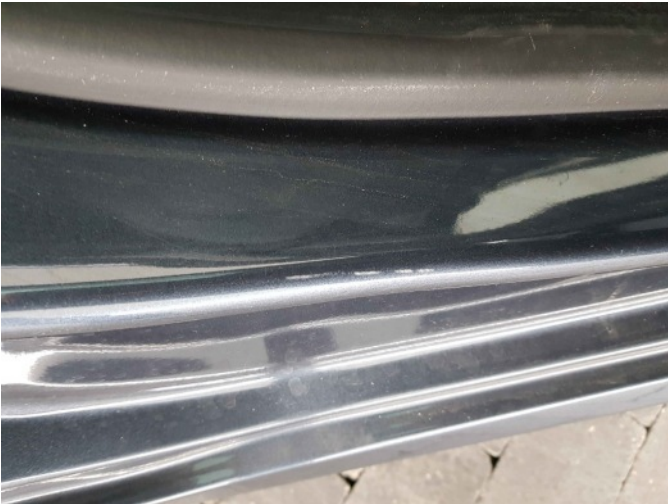
1. Diverse

#### 1.) Diverse | Gebruikssporen

Vloeistof lekkage : in orde; Instrumentenpaneel: in orde; Remssysteem: onderzocht Limited; Koppeling: Niet beschikbaar;  
 Motor: in orde; Veersysteem: in orde; Stuurinrichting: in orde; Transmissie: in orde; Conditie interieur: 2 - Toestand goed;

Gebruikssporen
