**Rapport nummer:** 0000000959129-NL170  
**Inspectie plaats:** ALMERE  
**Bezichtigingdatum:** 15.09.2022  
**Vlag :** PL-702-D

##### Volkswagen Polo;Hatchback;Diesel;Manual;Blue

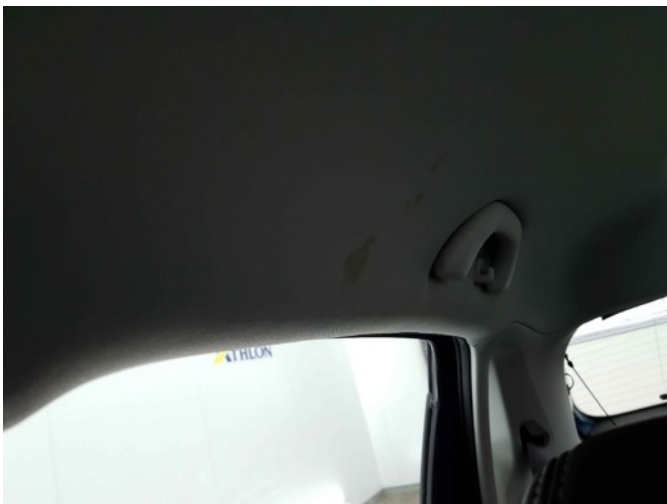
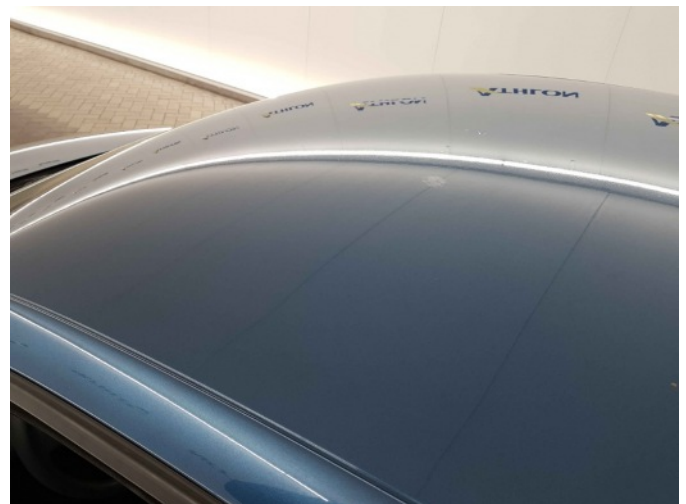
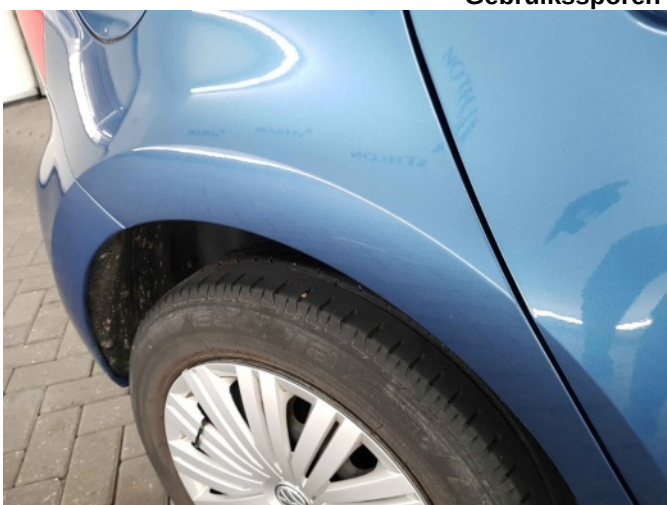
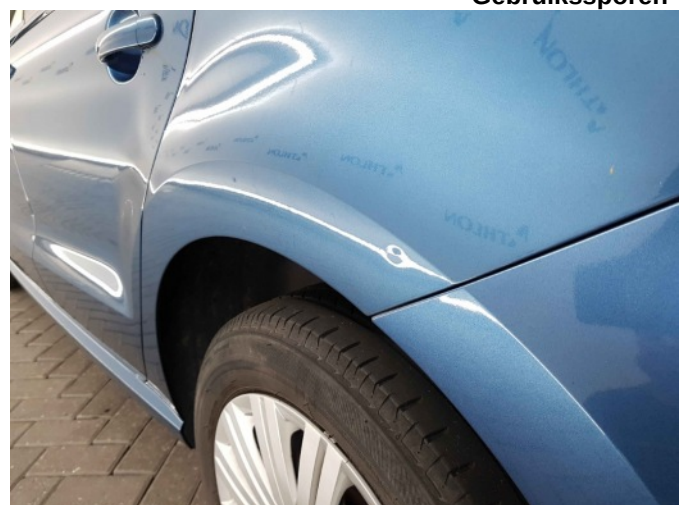
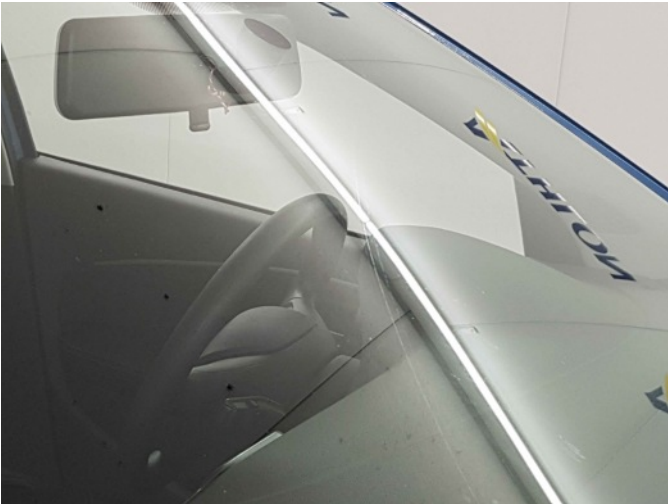
1. Diverse

#### 1.) Diverse | Gebruikssporen

Vloeistof lekkage : in orde; Instrumentenpaneel: in orde; Remssysteem: in orde; Koppeling: in orde; Motor: in orde;  
 Veersysteem: in orde; Stuurinrichting: in orde; Transmissie: in orde; Conditie interieur: 2 - Toestand goed;

Gebruikssporen
