Rapport nummer: 0000000930065-NL170
Inspectie plaats: ALMERE
Bezichtigingdatum: 13.06.2022
Vlag : NT-411-R

Toyota Aygo;Hatchback;Petrol;Manual;White

VIN:	JTDKGNEC40N243477	Kilometerstand afgelezen:	92301 km
Eerste registratie / Bouwjaar:	08.06.2017 / 0	Bezichtigingdatum / -plaats:	13.06.2022 ALMERE
Voertuig type:	Personenauto	Voertuig type:	Hatchback
HSN/TSN:	null//null	Auto rookvrij:	ja
Conditie exterieur:	3 - Toestand bevredigend	Conditie interieur:	3 - Toestand bevredigend

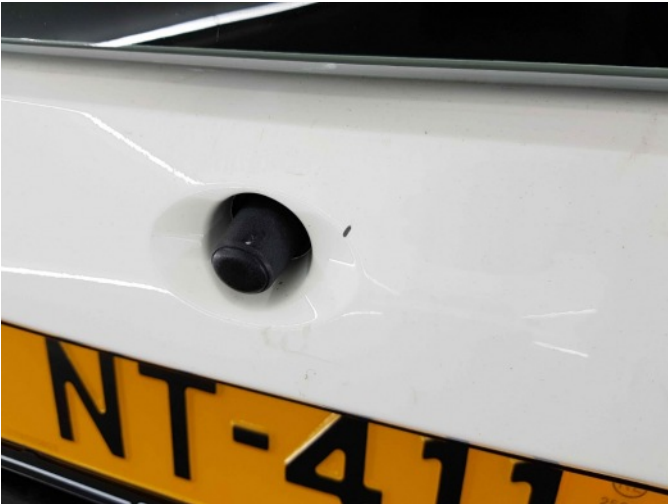
1. Diversen

1.) Diversen | Gebruikssporen

Gebruikssporen

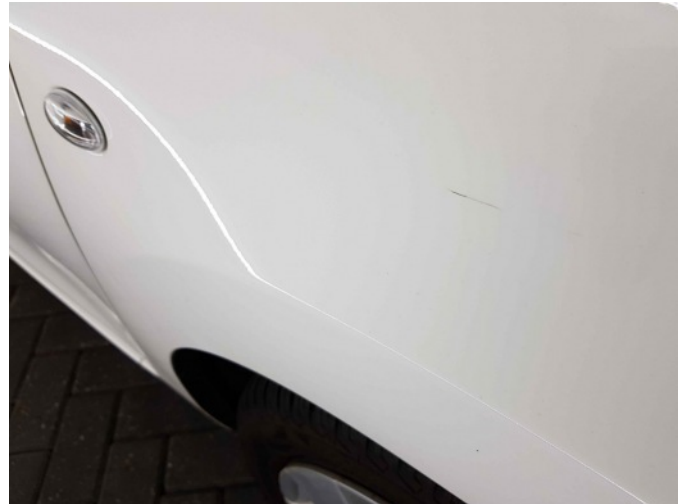
1. Diversen

Gebruikssporen

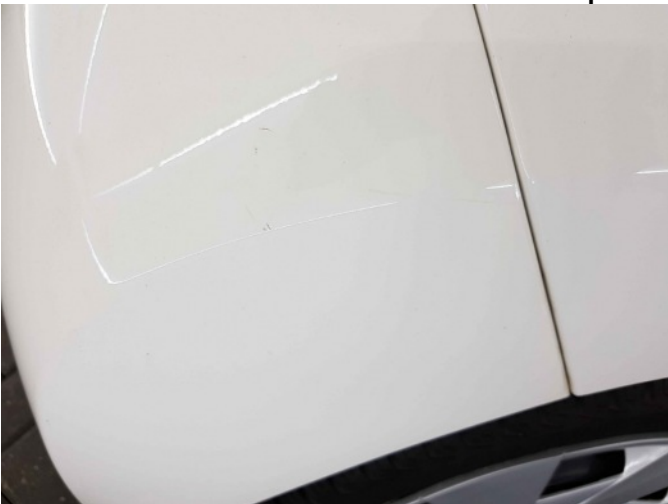
1. Diversen

Gebruikssporen

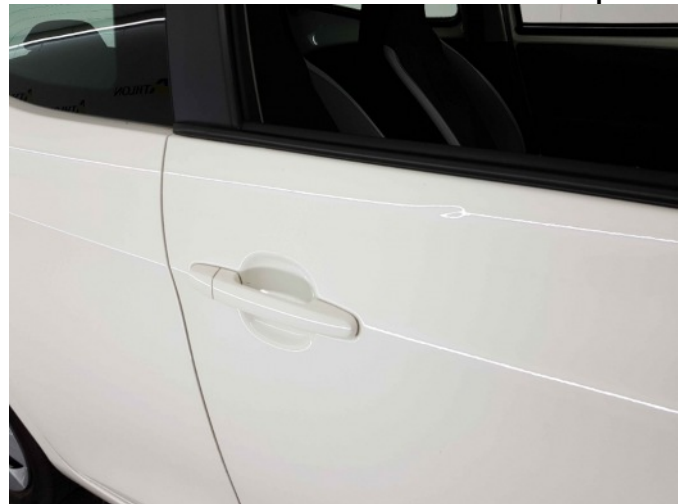
1. Diversen

Gebruikssporen
