**Rapport nummer:** 0000000955883-NL170  
**Inspectie plaats:** ALMERE  
**Bezichtigingdatum:** 06.09.2022  
**Vlag :** PR-041-F

#### gegevens van het voertuig

##### Opel Karl;Hatchback;Petrol;Manual;Grey

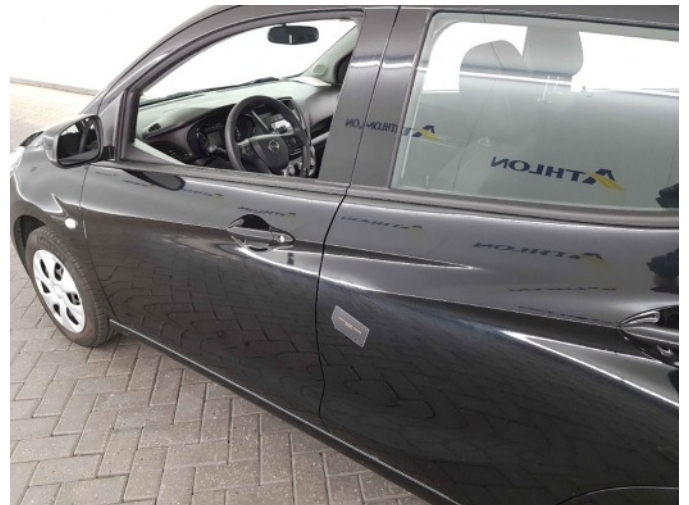
1. Portier achter - links

**Gebruikssporen**

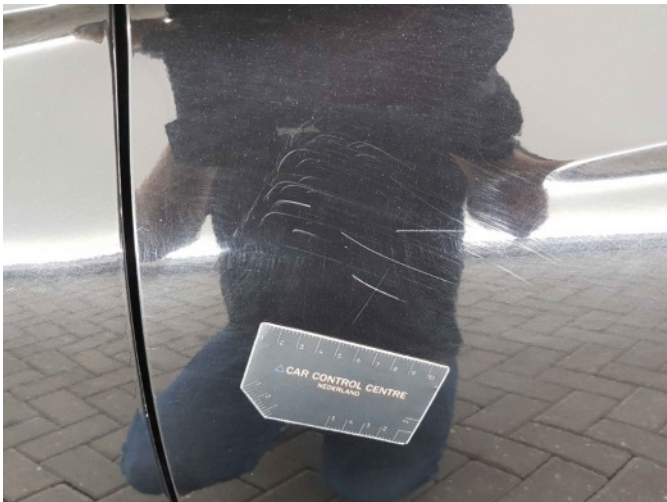
1. Portier achter - links

**Gebruikssporen**

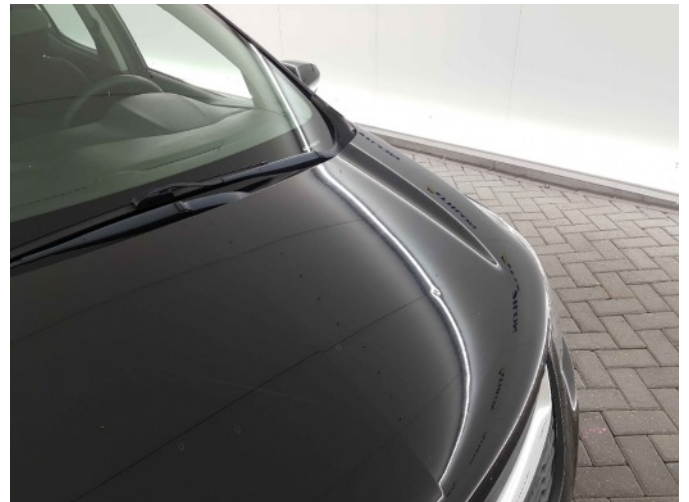
2. Diverse

**Gebruikssporen**

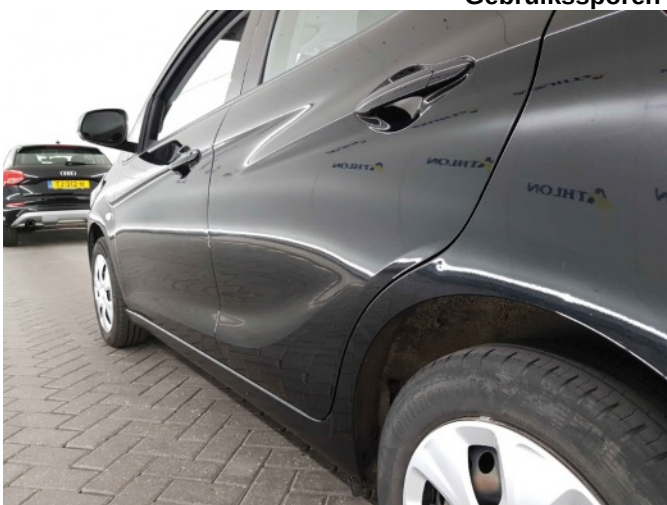
2. Diverse

**Gebruikssporen**

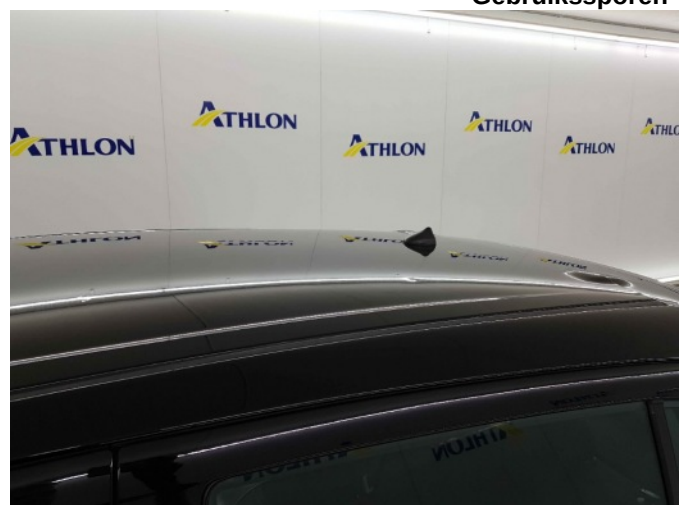
2. Diverse

**Gebruikssporen**

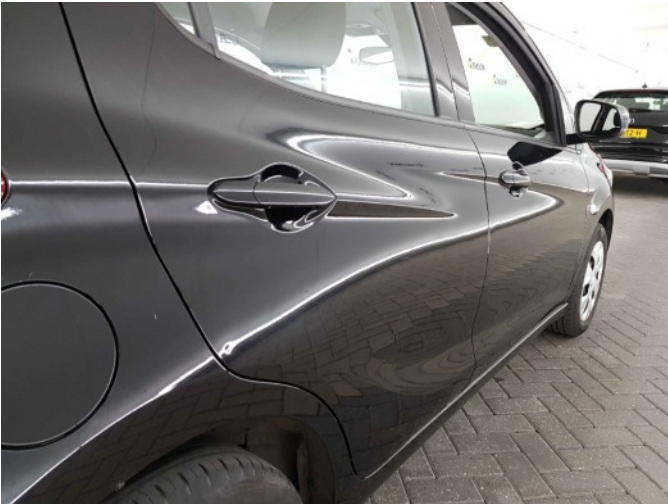
2. Diverse

**Gebruikssporen**
