**Rapport nummer:** 0000000960478-NL170  
**Inspectie plaats:** ALMERE  
**Bezichtigingdatum:** 19.09.2022  
**Vlag :** PS-417-L

#### Renault Captur;Hatchback;Petrol;Manual;

VIN:	<b>VF12R051558451802</b>	Kilometerstand afgelezen:	<b>73319 km</b>
Eerste registratie / Bouwjaar:	<b>14.09.2017 / 0</b>	Bezichtigingdatum / -plaats:	<b>19.09.2022 ALMERE</b>
Voertuig type:	<b>Personenauto</b>	Voertuig type:	<b>SUV/Pickup</b>
HSN/TSN:	<b>null//null</b>	Auto rookvrij:	<b>ja</b>
Conditie exterieur:	<b>3 - Toestand bevredigend</b>	Conditie interieur:	<b>2 - Toestand goed</b>

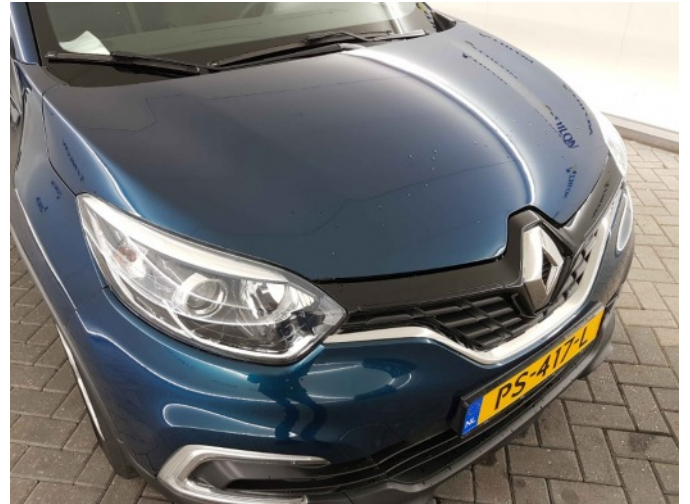
1. Diverse

**Gebruikssporen**

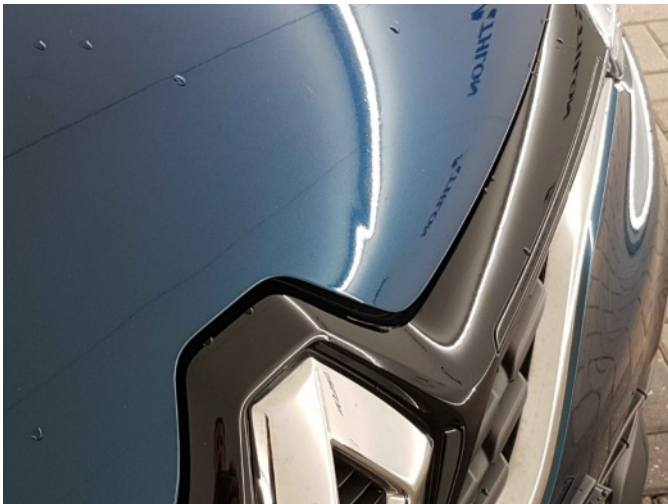
1. Diverse

**Gebruikssporen**
