**Rapport nummer:** 0000000959235-NL170  
**Inspectie plaats:** ALMERE  
**Bezichtigingdatum:** 15.09.2022  
**Vlag :** PS-795-P

**Mercedes CLA Shooting Brake;Hatchback;Petrol;Automatic;Grey**

VIN:	<b>WDD1179421N569799</b>	Kilometerstand afgelezen:	<b>137989 km</b>
Eerste registratie / Bouwjaar:	<b>11.09.2017 / 0</b>	Bezichtigingdatum / -plaats:	<b>15.09.2022 ALMERE</b>
Voertuig type:	<b>Personenauto</b>	Voertuig type:	<b>Stationwagen</b>
HSN/TSN:	<b>null//null</b>	Auto rookvrij:	<b>ja</b>
Conditie exterieur:	<b>2 - Toestand goed</b>	Conditie interieur:	<b>2 - Toestand goed</b>

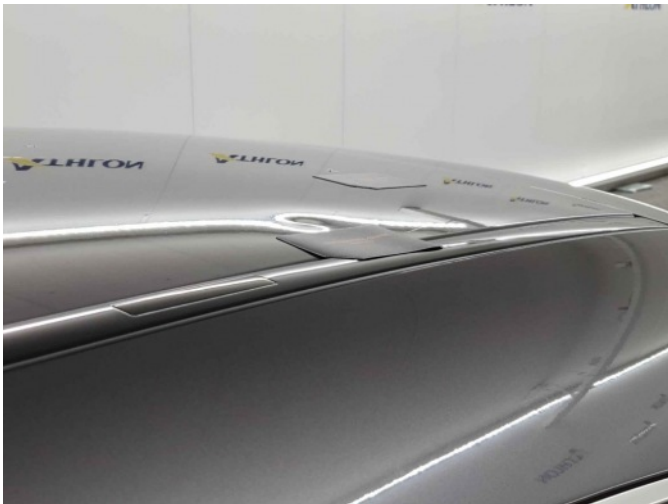
1. diverse

1.) diverse | Gebruikssporen

Gebruikssporen

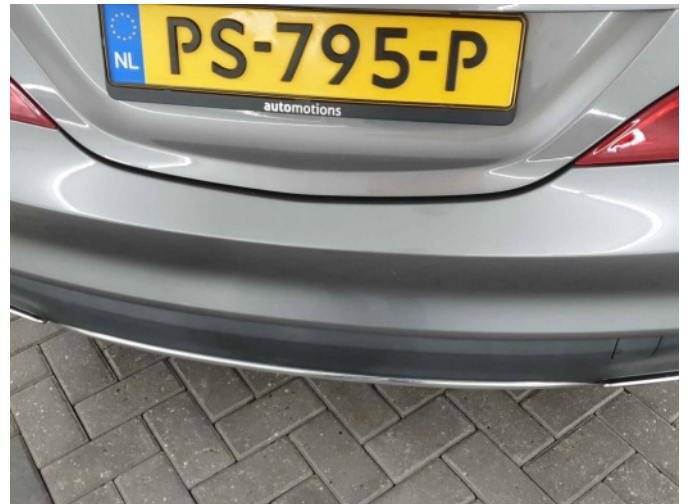
1. diverse

Gebruikssporen

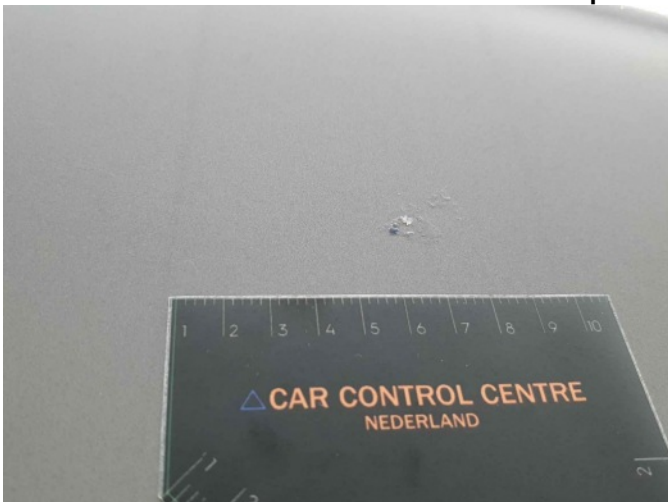
1. diverse

Gebruikssporen

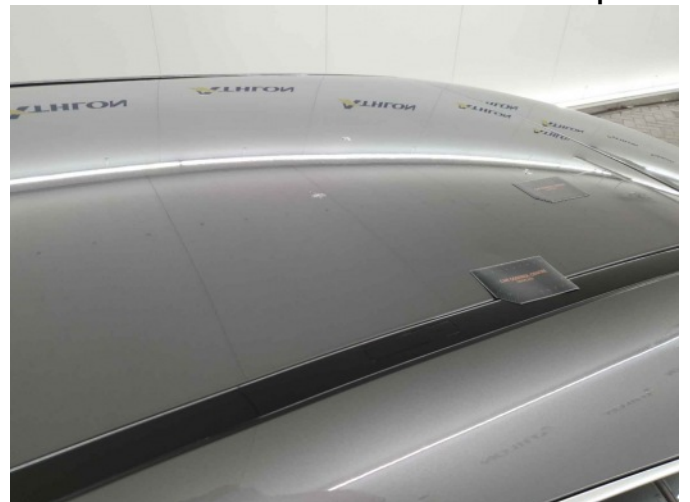
1. diverse

Gebruikssporen

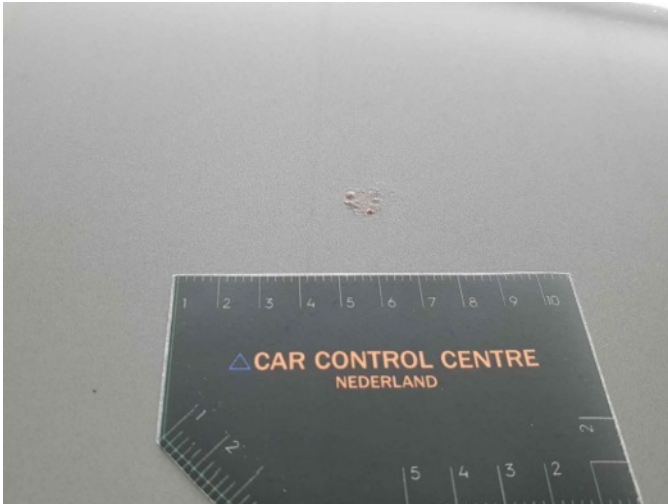
1. diverse

**Gebruikssporen**

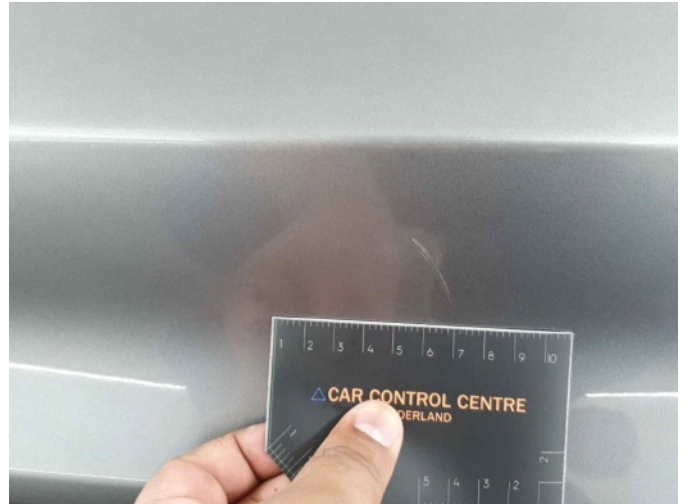
1. diverse

**Gebruikssporen**
