Rapport nummer: 0000000930244-NL170
 Inspectie plaats: ALMERE
 Bezichtigingdatum: 09.06.2022
 Vlag : PB-377-F

BMW 4-serie Gran Coupé; Hatchback; Petrol; Automatic; Brown

VIN:	WBA4H11000BA95064	Kilometerstand afgelezen:	106670 km
Eerste registratie / Bouwjaar:	31.05.2017 / 0	Bezichtigingdatum / -plaats:	09.06.2022 ALMERE
Voertuig type:	Personenauto	Voertuig type:	Hatchback
HSN/TSN:	null//null	Auto rookvrij:	ja
Conditie exterieur:	2 - Toestand goed	Conditie interieur:	2 - Toestand goed

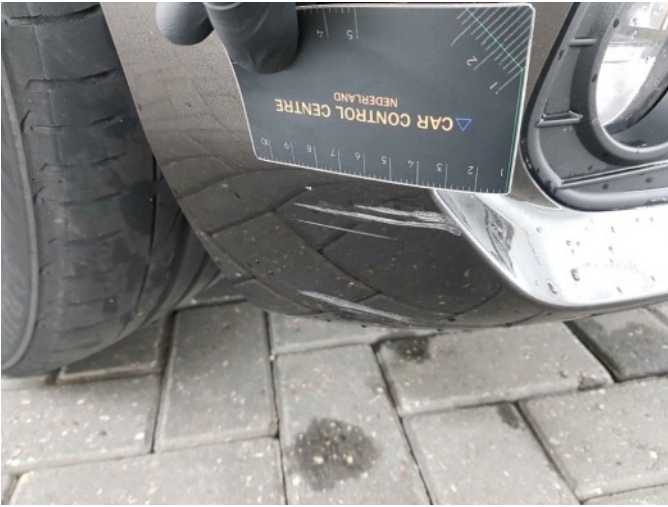
1. Voorbumper

Krassen

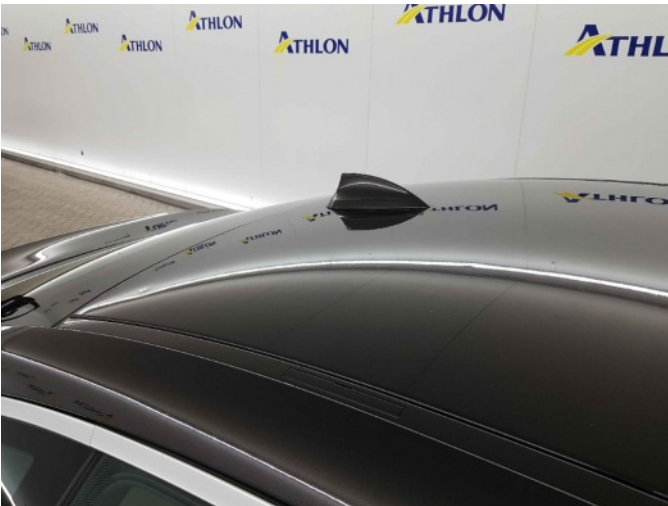
2. Dak

Deuk/Deuken

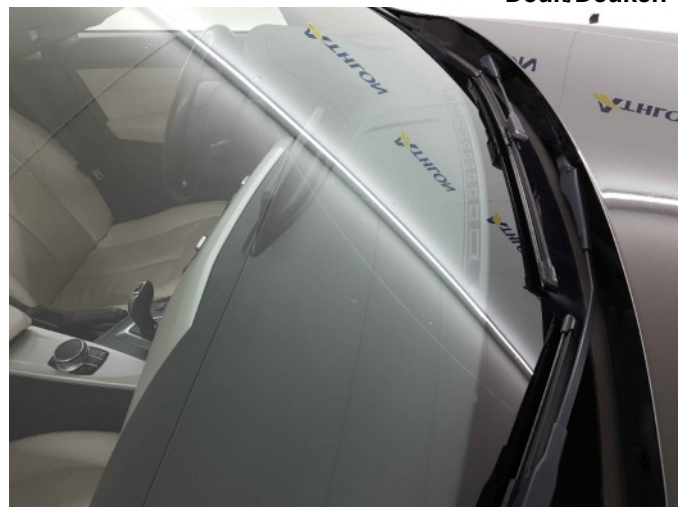
3. Diverse

Gebruikssporen

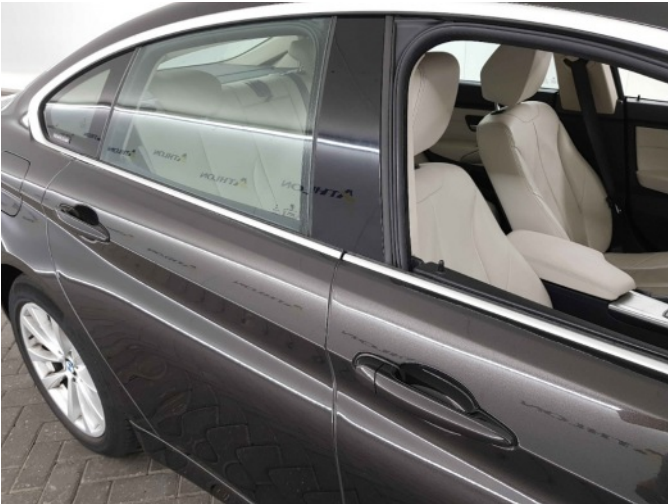
3. Diverse

Gebruikssporen

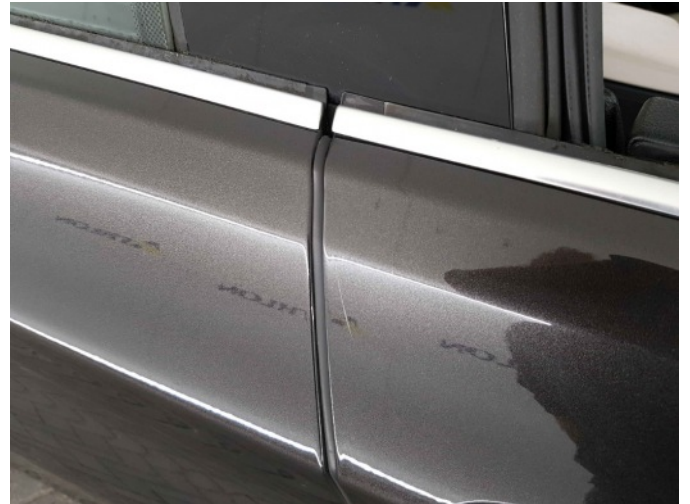
3. Diverse

Gebruikssporen
