**Rapport nummer:** 0000000931614-NL170  
**Inspectie plaats:** ALMERE  
**Bezichtigingdatum:** 10.06.2022  
**Vlag :** JZ-621-S

#### Opel Astra Sports Tourer;Hatchback;Petrol;Manual;Black

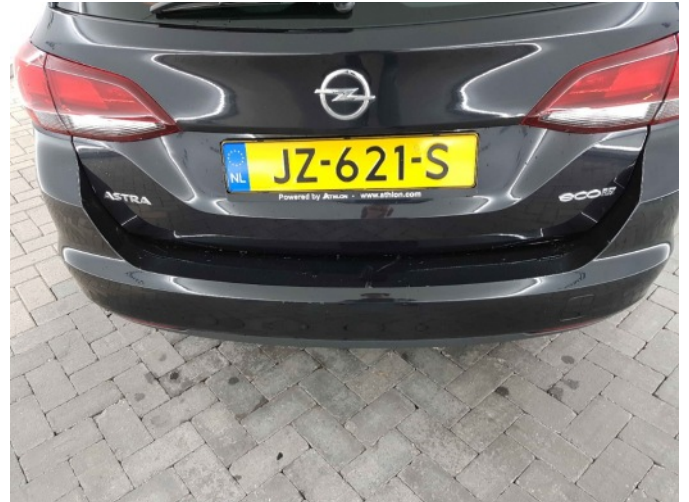
1. Achterbumper

**Krassen**

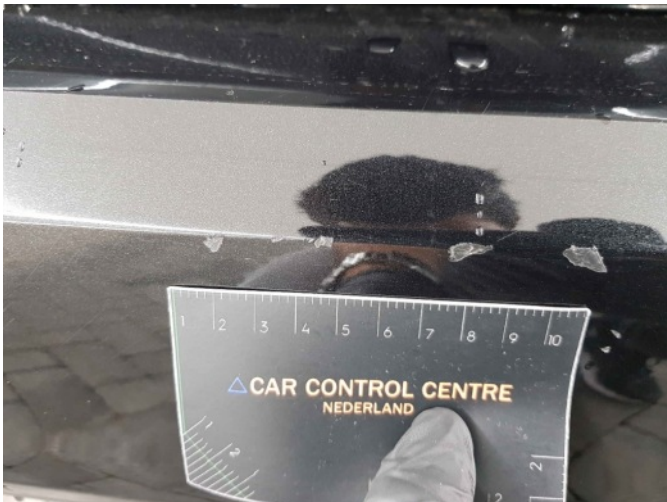
1. Achterbumper

**Krassen**

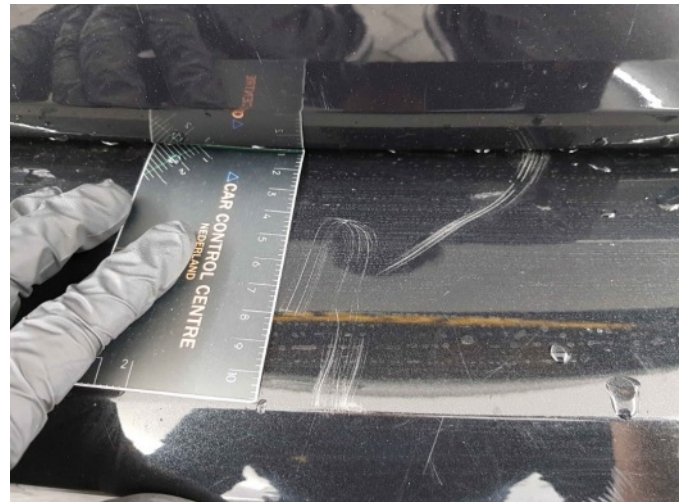
1. Achterbumper

**Krassen**

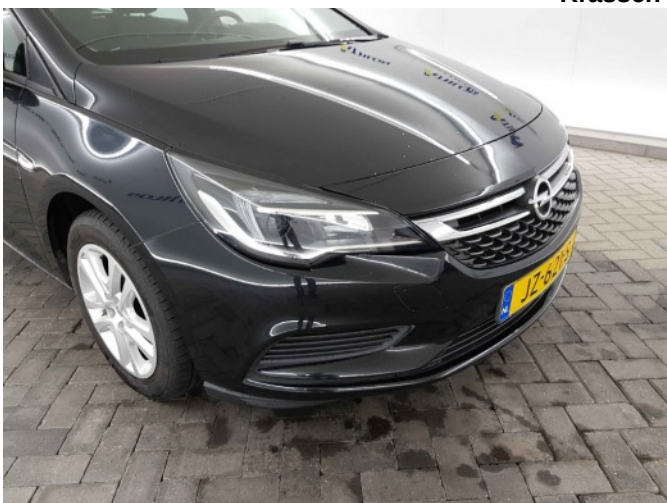
2. Diverse

**Gebruikssporen**

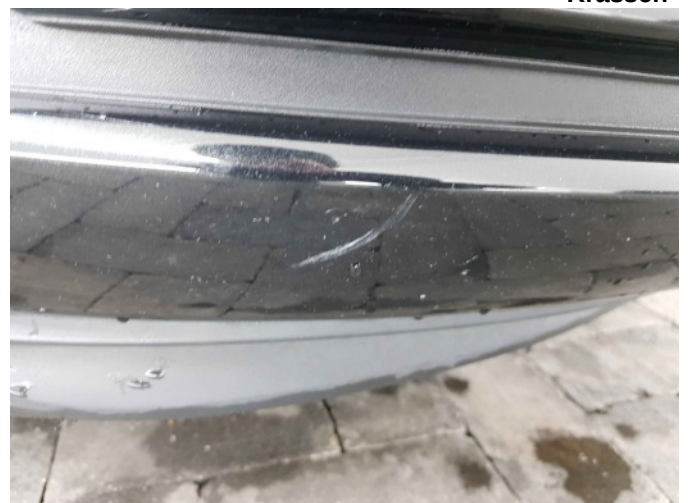
2. Diverse

**Gebruikssporen**

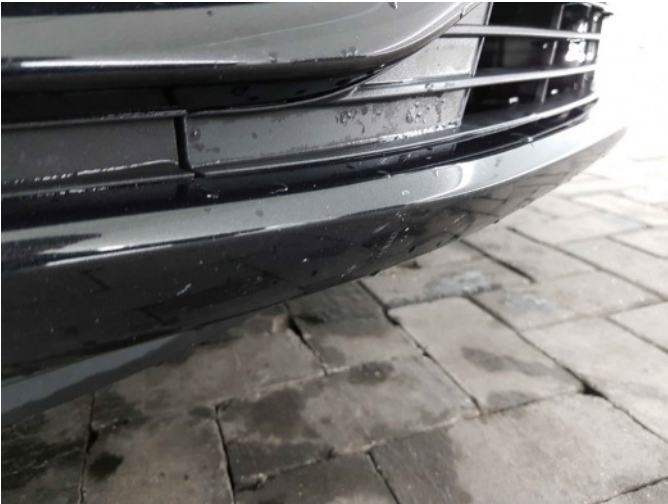
2. Diverse

**Gebruikssporen**
