**Rapport nummer:** 0000000933412-NL170  
**Inspectie plaats:** ALMERE  
**Bezichtigingdatum:** 17.06.2022  
**Vlag :** G-878-DP

##### Peugeot 308 SW;Hatchback;Petrol;Manual;

| VIN: | <b>VF3LRHNPJKS349091</b> | Kilometerstand afgelezen: | <b>51487 km</b> |

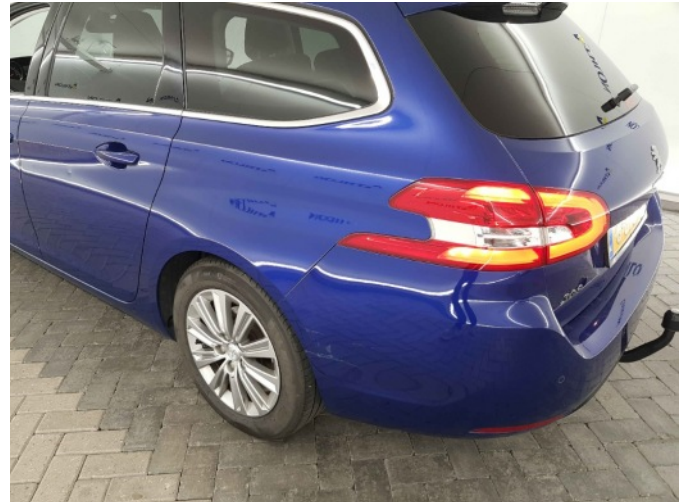
1. Achterbumper

**Krassen**

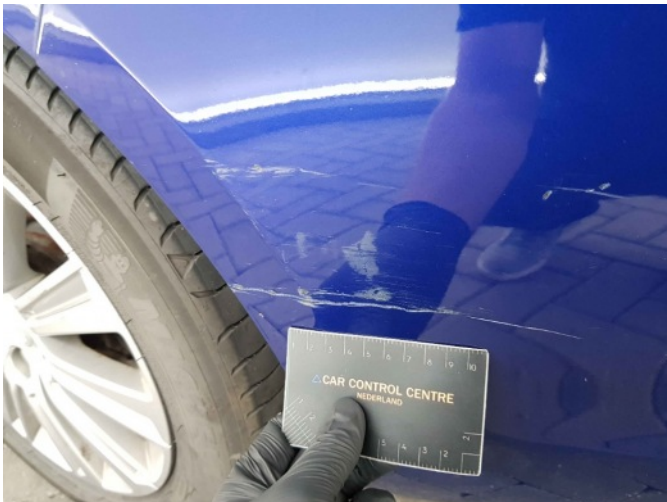
1. Achterbumper

**Krassen**

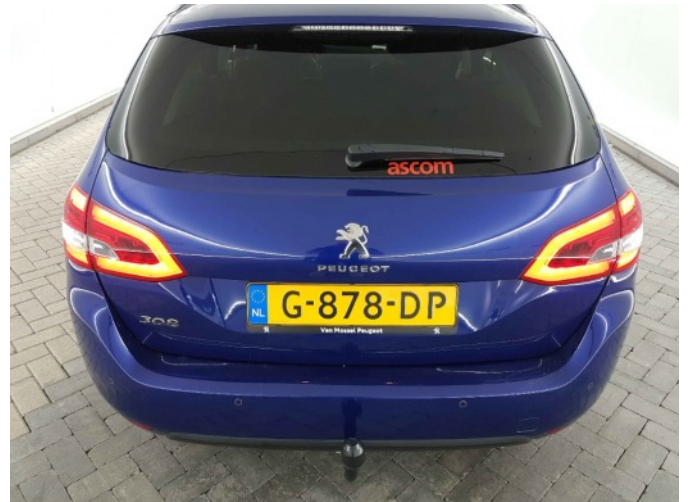
2. Achterbumper

**Krassen**

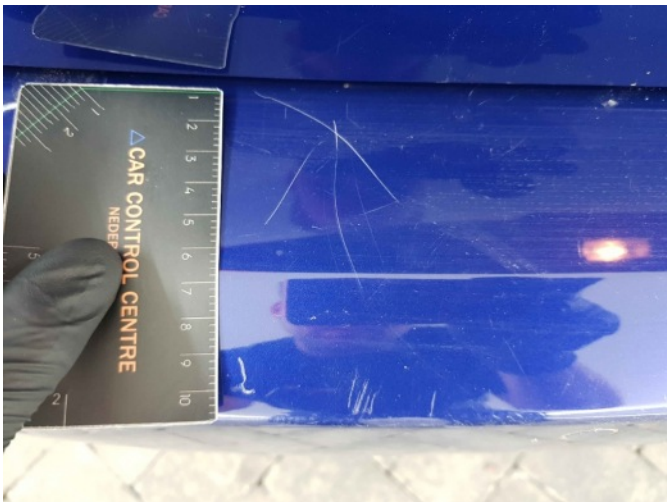
2. Achterbumper

**Krassen**

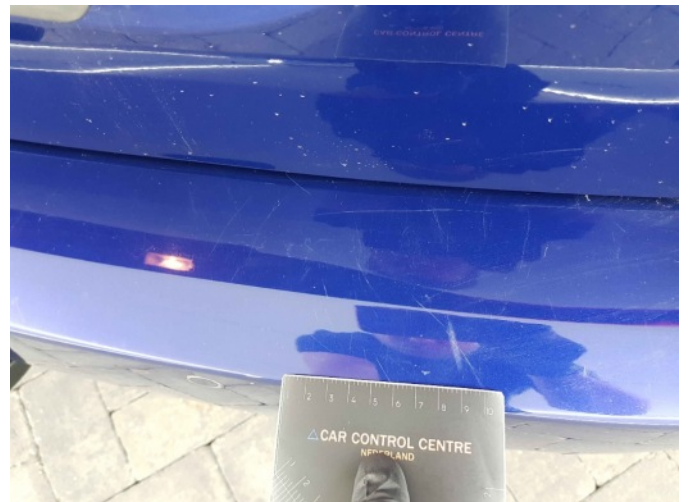
2. Achterbumper

**Krassen**

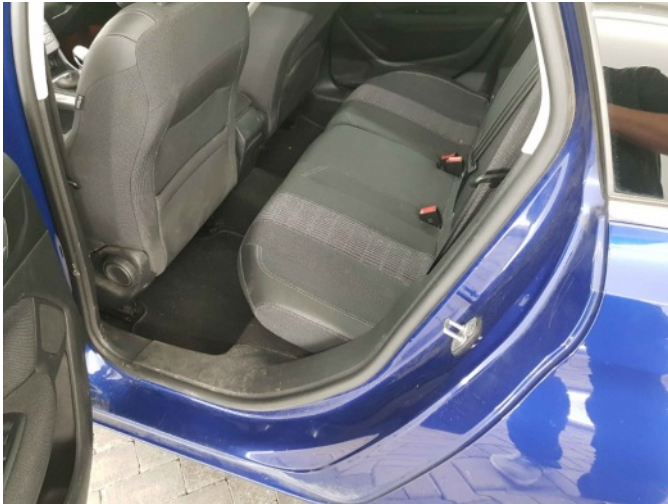
3. Sponning achter - links

**Krassen**

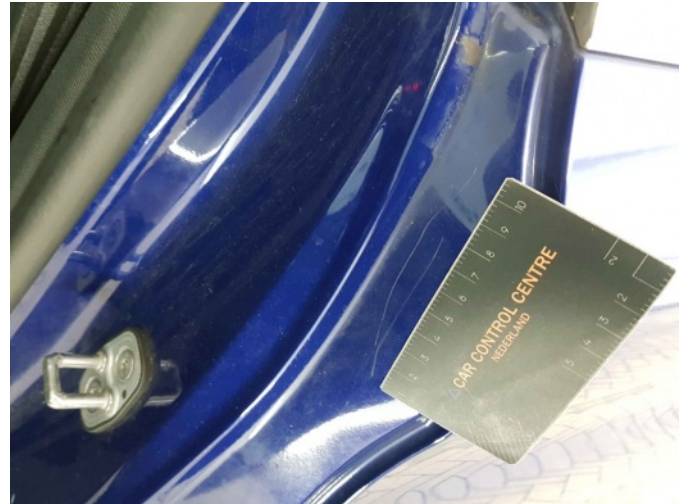
3. Sponning achter - links

**Krassen**

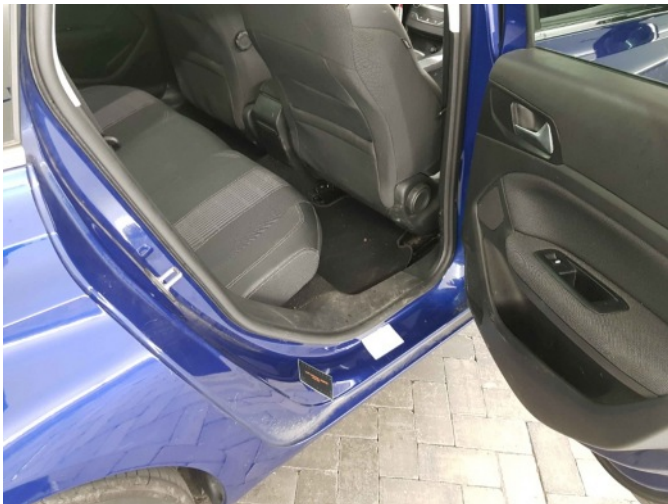
3. Sponning achter - links

**Krassen**

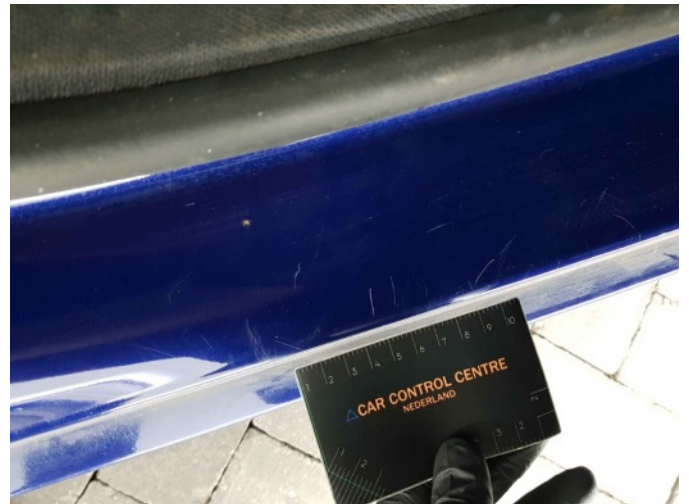
3. Sponning achter - links

**Krassen**

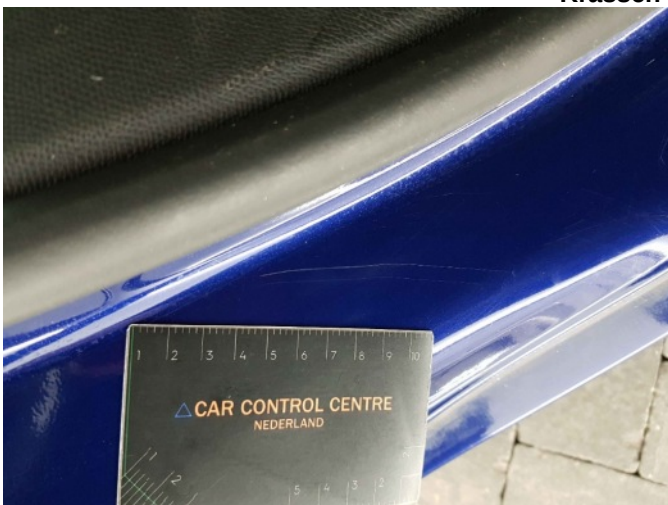
3. Sponning achter - links

**Krassen**

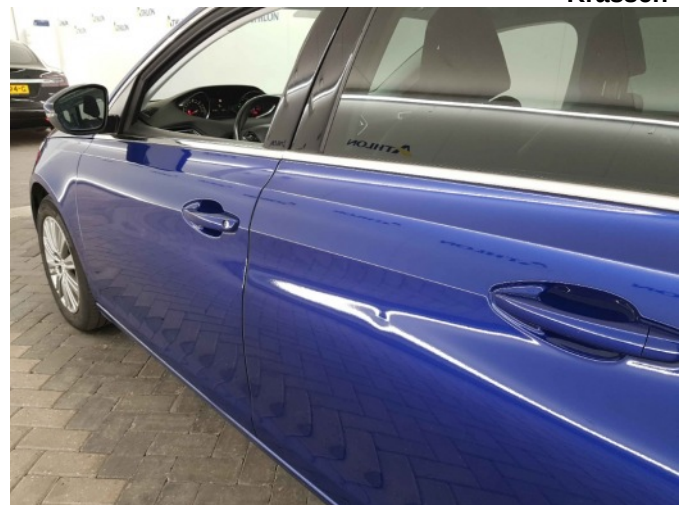
4. Diverse

**Gebruikssporen**
