**Rapport nummer:** 0000000959909-NL170  
**Inspectie plaats:** ALMERE  
**Bezichtigingdatum:** 14.09.2022  
**Vlag :** RZ-690-P

##### Peugeot 108;Hatchback;Petrol;Manual;Grey

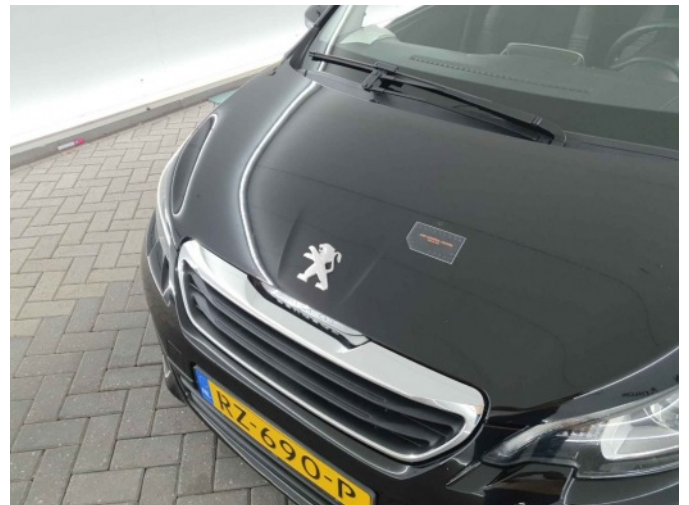
1. diverse

Gebruikssporen

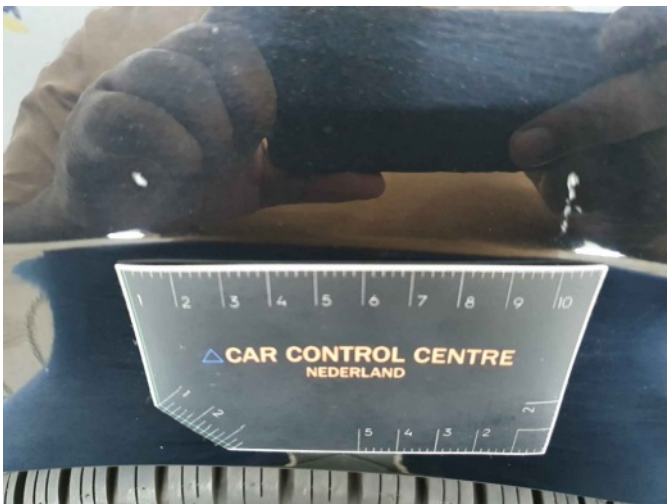
1. diverse

Gebruikssporen

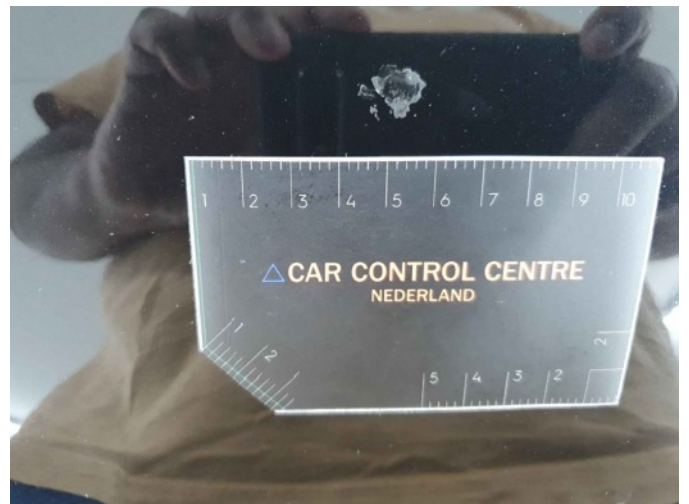
1. diverse

Gebruikssporen

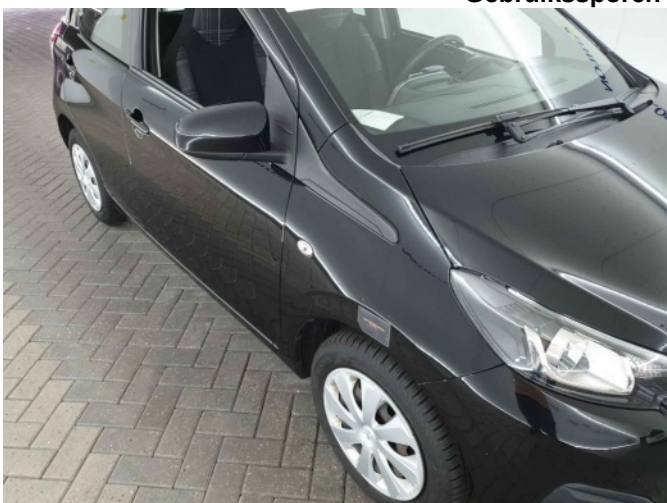
1. diverse

Gebruikssporen

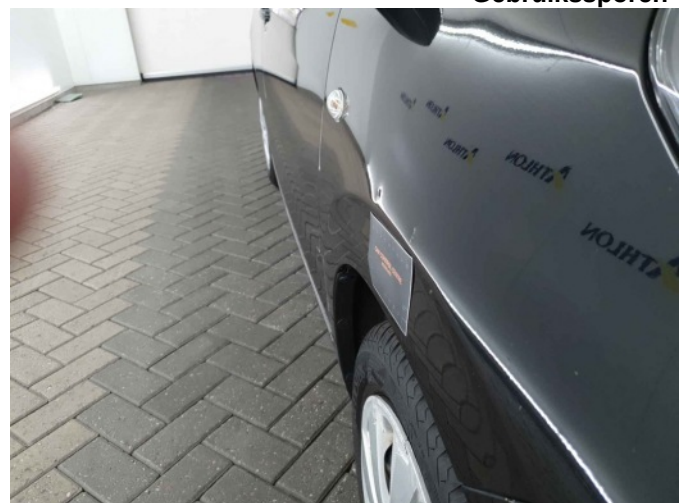
1. diverse

Gebruikssporen

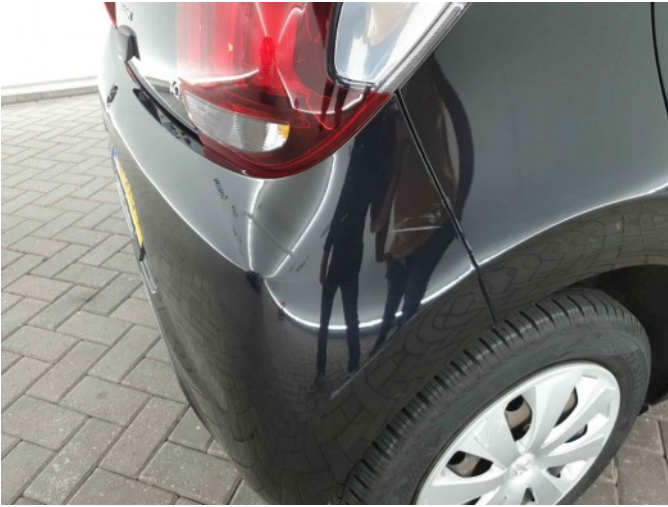
1. diverse

**Gebruikssporen**
