Rapport nummer: 0000000950661-NL170
Inspectie plaats: ALMERE
Bezichtigingdatum: 23.08.2022
Vlag : RZ-589-K

Volkswagen Polo;Hatchback;Petrol;Manual;

| VIN: | WVWZZZAWZJY099595 | Kilometerstand afgelezen: | 69624 km |

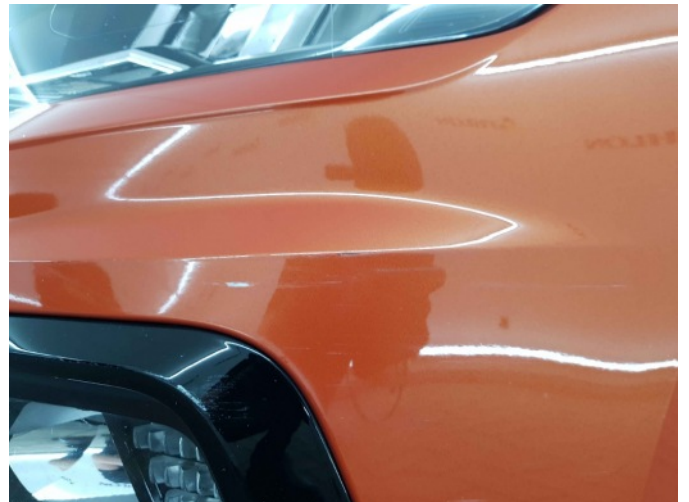
1. Diverse

Gebruikssporen

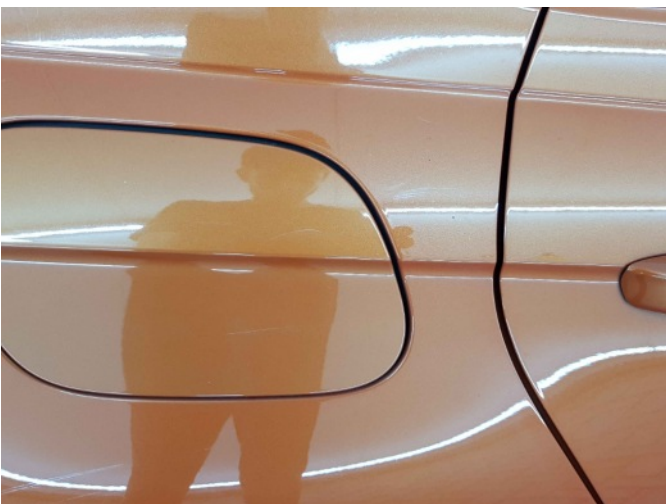
1. Diverse

Gebruikssporen

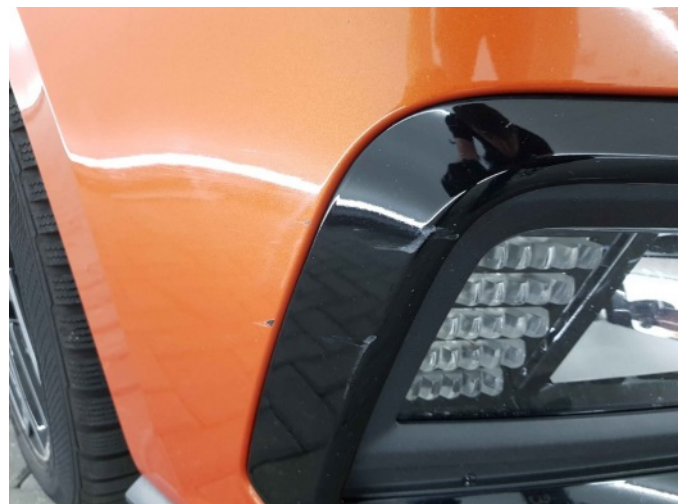
1. Diverse

Gebruikssporen
