Rapport nummer: 0000000927070-NL170
Inspectie plaats: ALMERE
Bezichtigingdatum: 08.06.2022
Vlag : ST-011-J

Seat Leon;Hatchback;Petrol;Automatic;

VIN:	VSSZZZ5FZJR150503	Kilometerstand afgelezen:	57383 km
Eerste registratie / Bouwjaar:	06.06.2018 / 0	Bezichtigingdatum / -plaats:	08.06.2022 ALMERE
Voertuig type:	Personenauto	Voertuig type:	Hatchback
HSN/TSN:	null//null	Auto rookvrij:	ja
Conditie exterieur:	2 - Toestand goed	Conditie interieur:	2 - Toestand goed

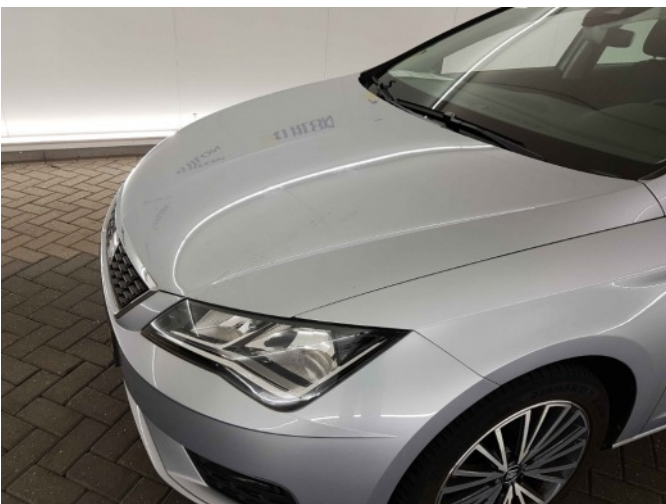
1. Diverse

Gebruikssporen

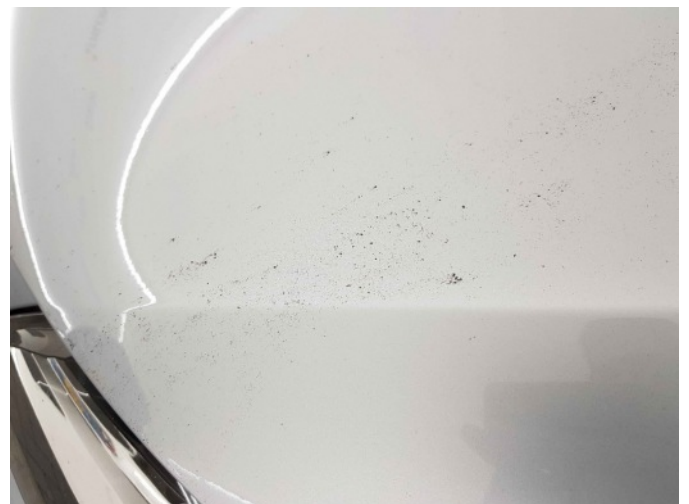
1. Diverse

Gebruikssporen

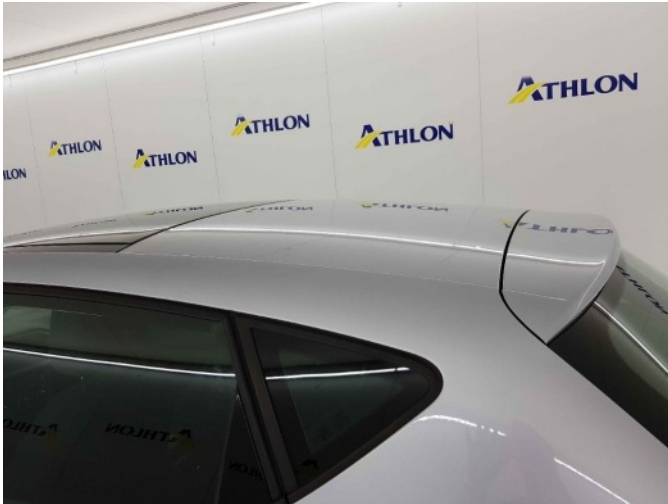
1. Diverse

Gebruikssporen

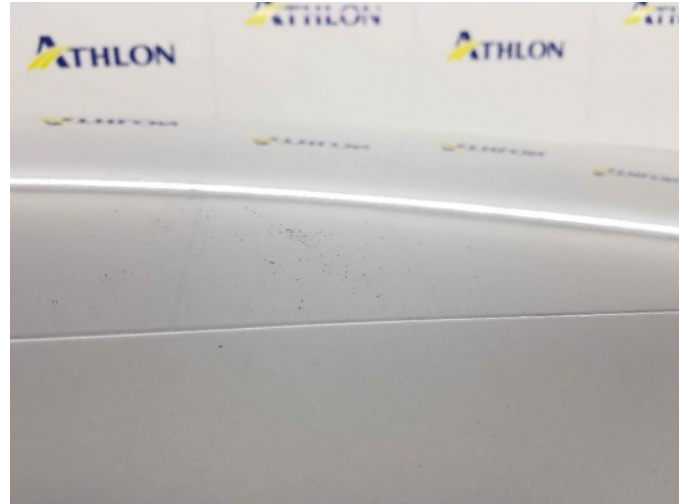
1. Diverse

Gebruikssporen
