**Rapport nummer:** 0000000929260-NL170  
**Inspectie plaats:** ALMERE  
**Bezichtigingdatum:** 08.06.2022  
**Vlag :** ST-603-Z

#### Skoda Rapid Spaceback;Hatchback;Petrol;Automatic;Grey

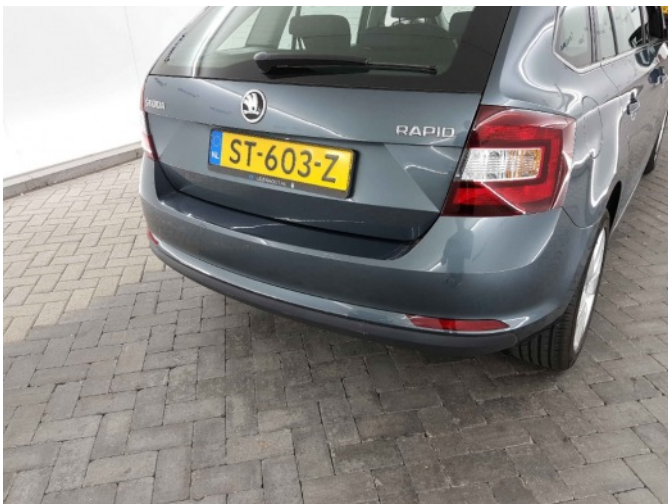
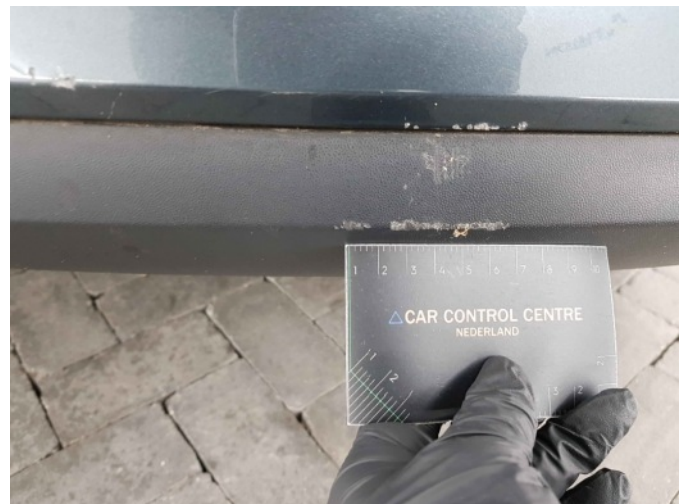
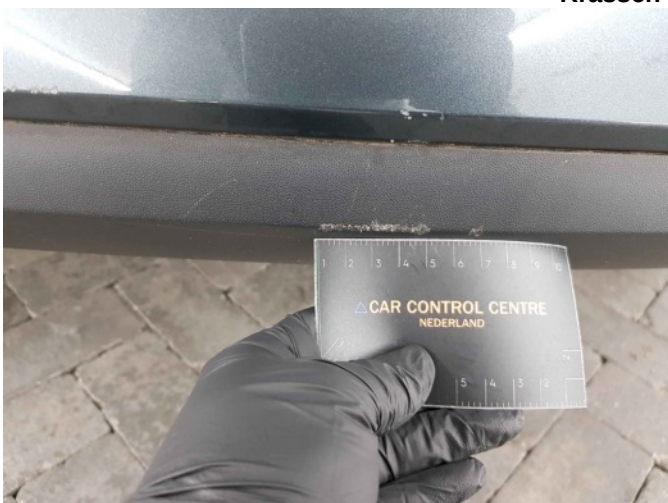
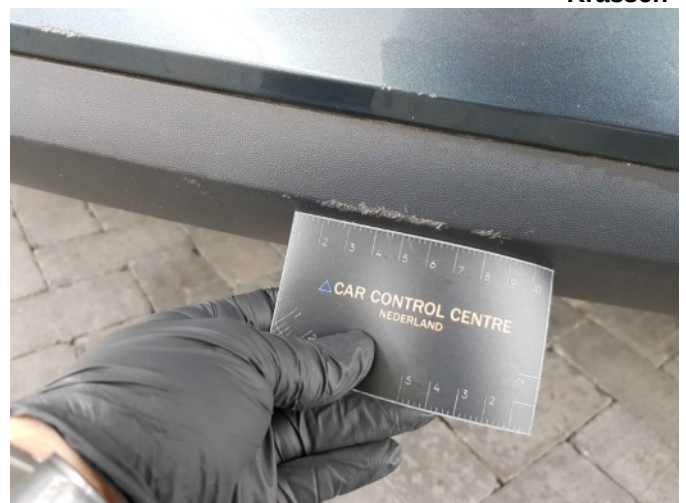
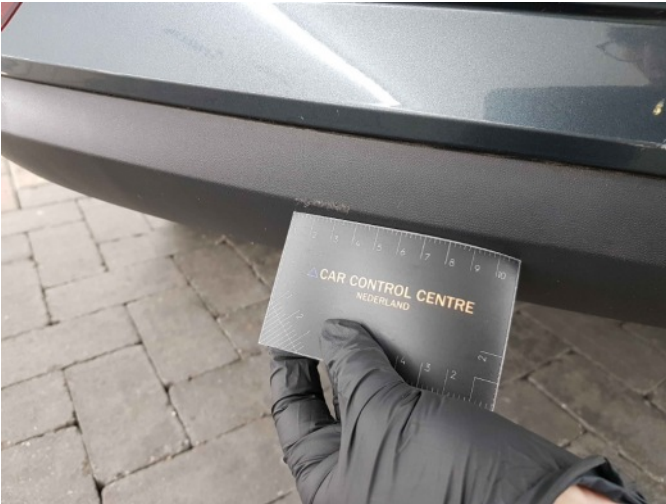
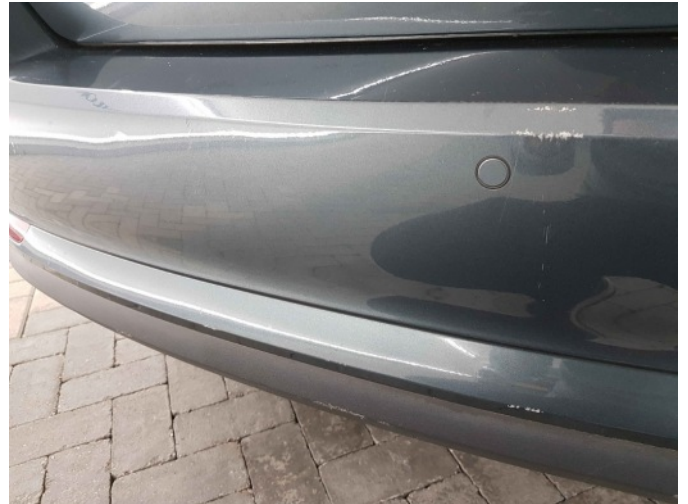
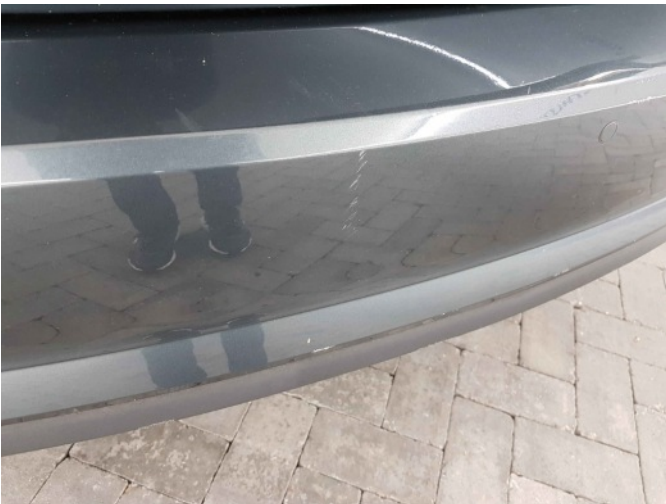
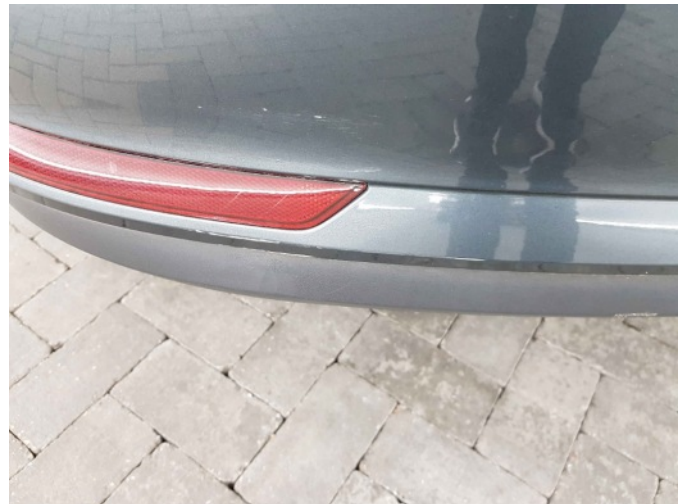
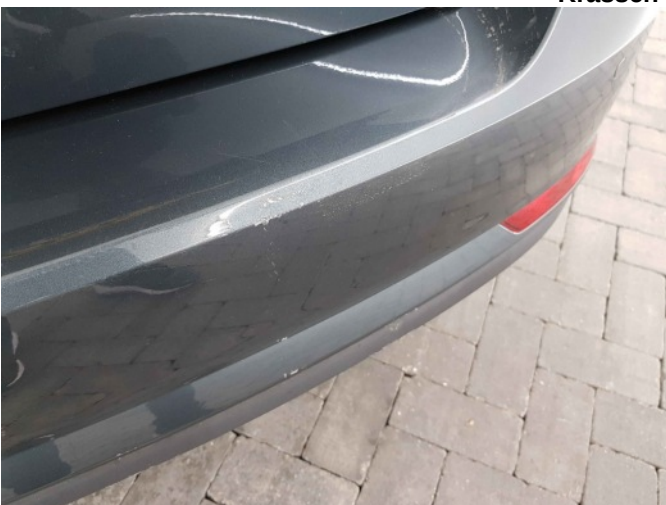
1.) Achterbumper | Krassen

1. Achterbumper

**Krassen**
