Rapport nummer: 0000000958446-NL170
Inspectie plaats: ALMERE
Bezichtigingdatum: 14.09.2022
Vlag : SV-219-L

Mitsubishi Space Star;Hatchback;Petrol;Manual;Blue

VIN:	MMCXNA05AJH025870	Kilometerstand afgelezen:	50922 km
Eerste registratie / Bouwjaar:	19.06.2018 / 0	Bezichtigingdatum / -plaats:	14.09.2022 ALMERE
Voertuig type:	Personenauto	Voertuig type:	Hatchback
HSN/TSN:	null//null	Auto rookvrij:	ja
Conditie exterieur:	3 - Toestand bevredigend	Conditie interieur:	2 - Toestand goed

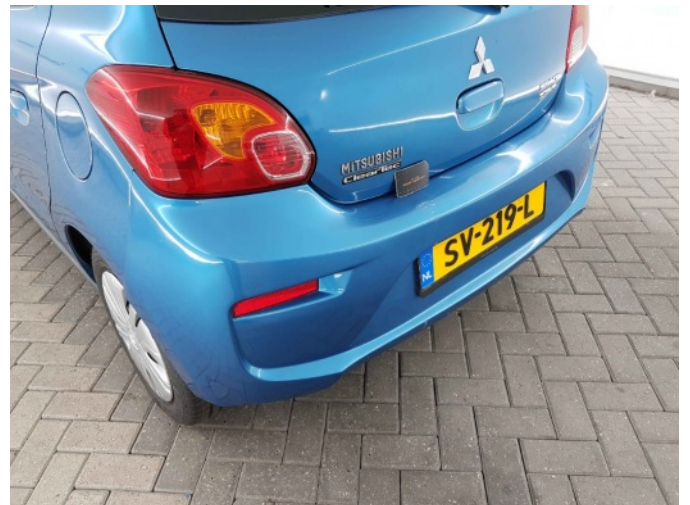
1. Achterbumper

Breuk / barst / scheur

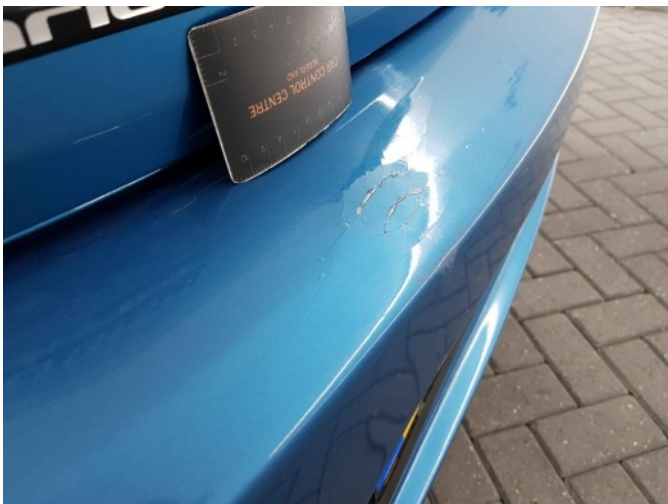
1. Achterbumper

Breuk / barst / scheur

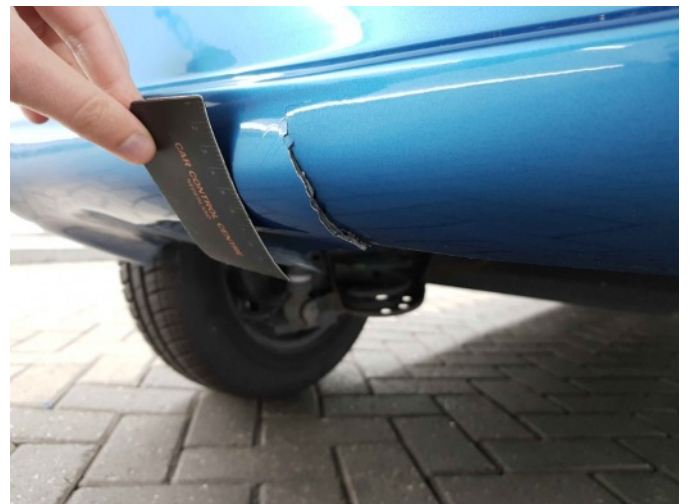
1. Achterbumper

Breuk / barst / scheur

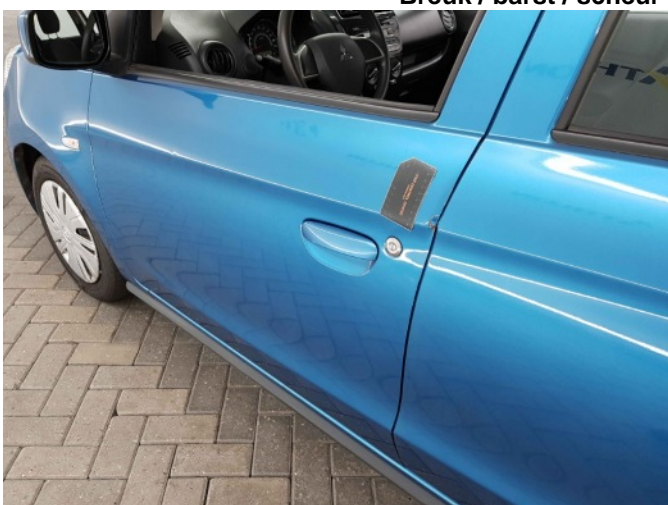
2. Portier voor - links

Deuk/Deuken

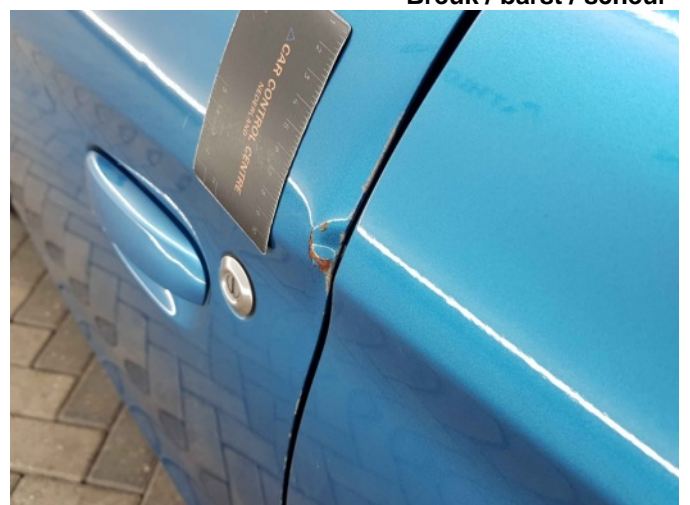
2. Portier voor - links

Deuk/Deuken

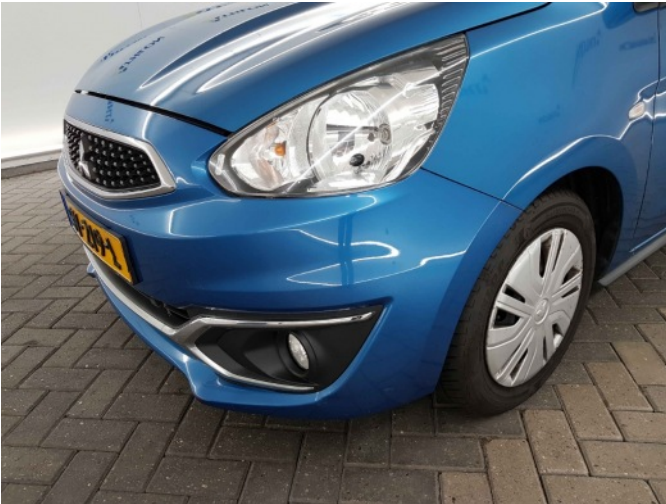
3. Voorbumper

Deuk/Deuken

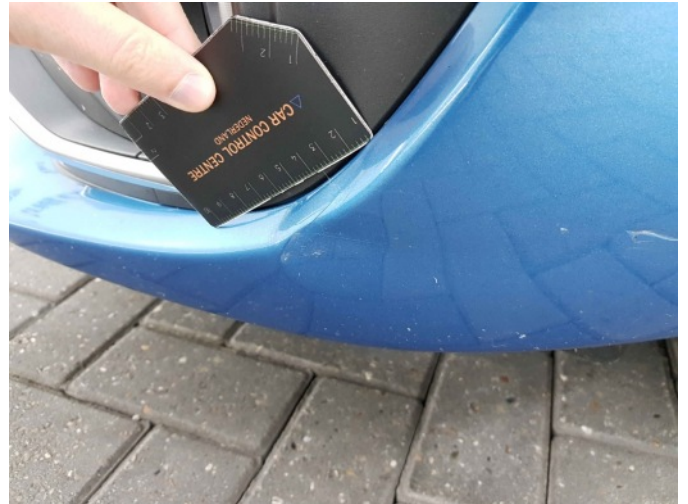
3. Voorbumper

Deuk/Deuken

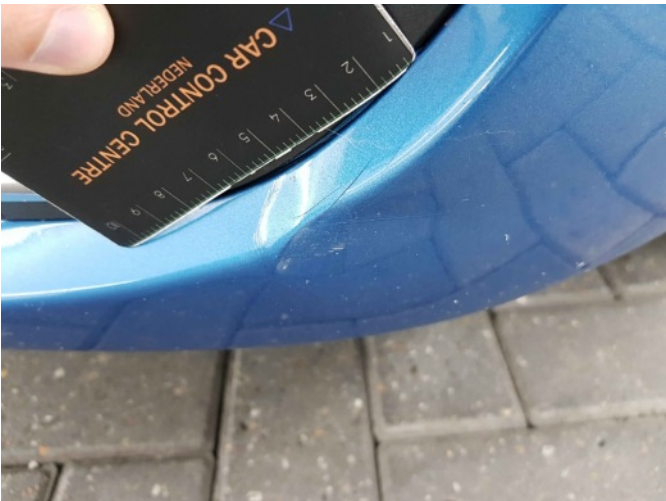
3. Voorbumper

Deuk/Deuken

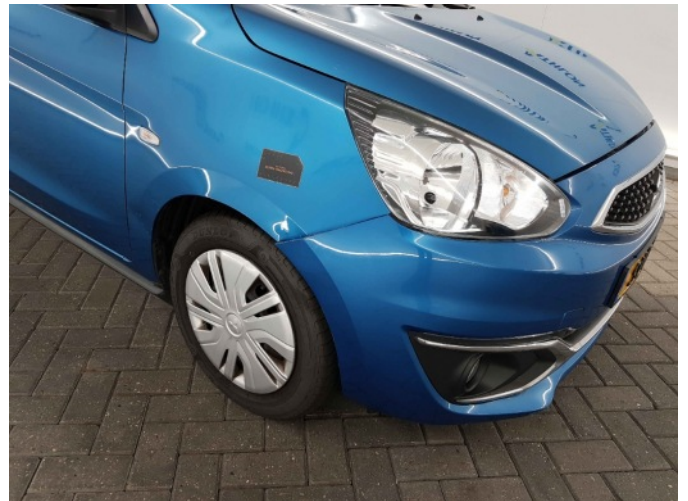
4. Spatbord voor- rechts

Deuk/Deuken

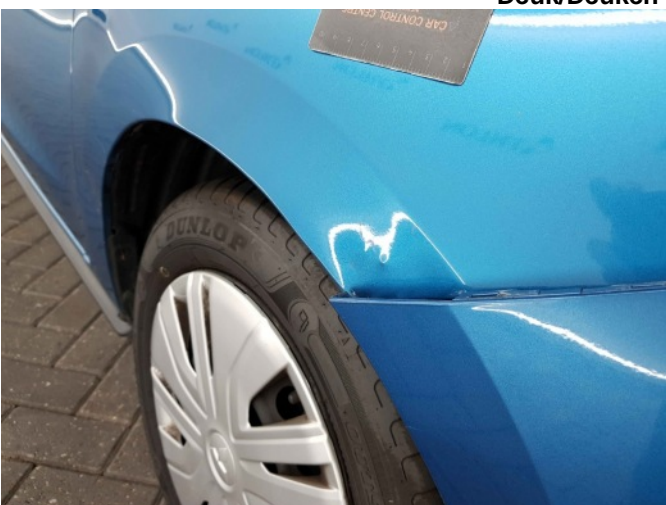
4. Spatbord voor- rechts

Deuk/Deuken

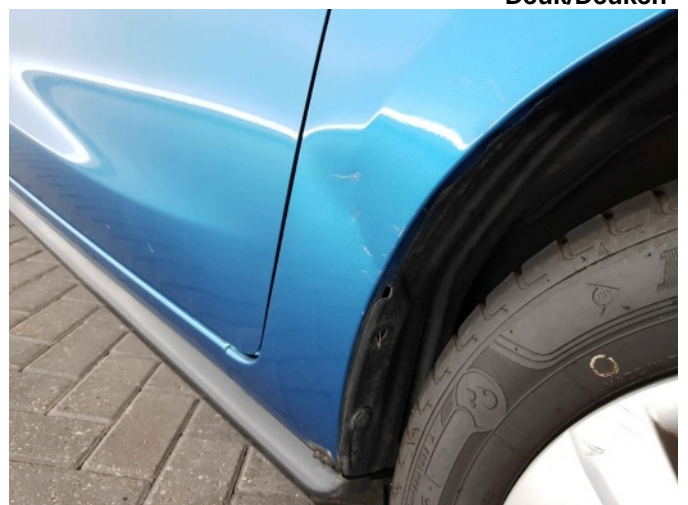
4. Spatbord voor- rechts

Deuk/Deuken

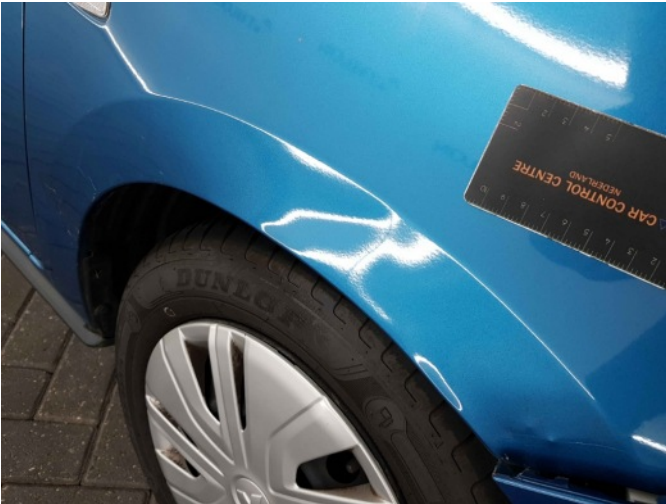
4. Spatbord voor- rechts

Deuk/Deuken

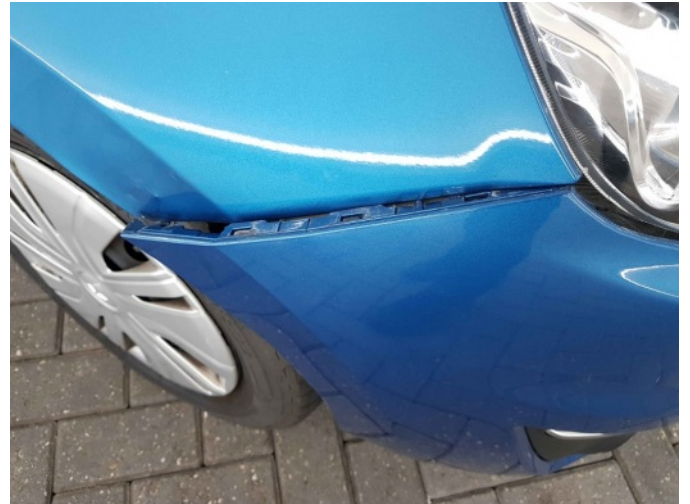
4. Spatbord voor- rechts

Deuk/Deuken

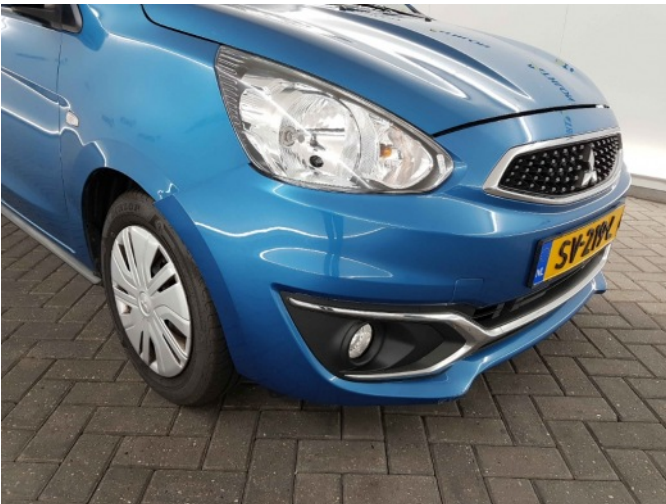
5. Voorbumper

Schaafplek

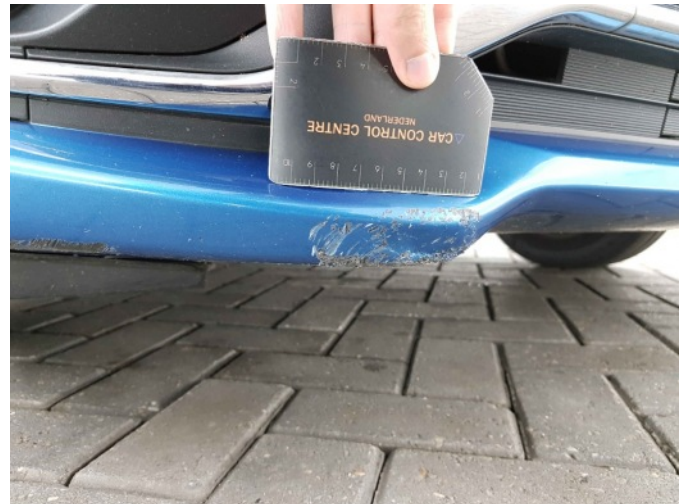
5. Voorbumper

Schaafplek

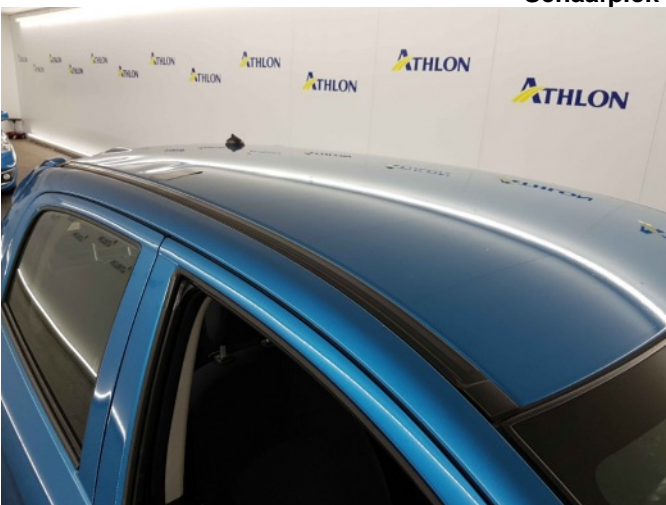
6. Dak

Deuk/Deuken

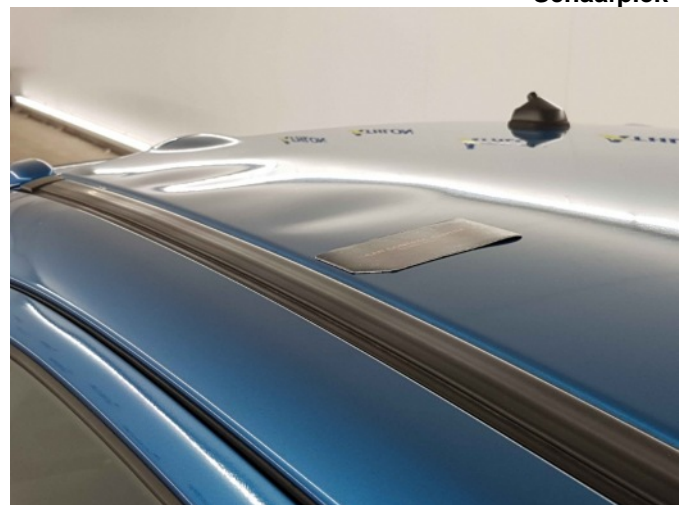
6. Dak

Deuk/Deuken

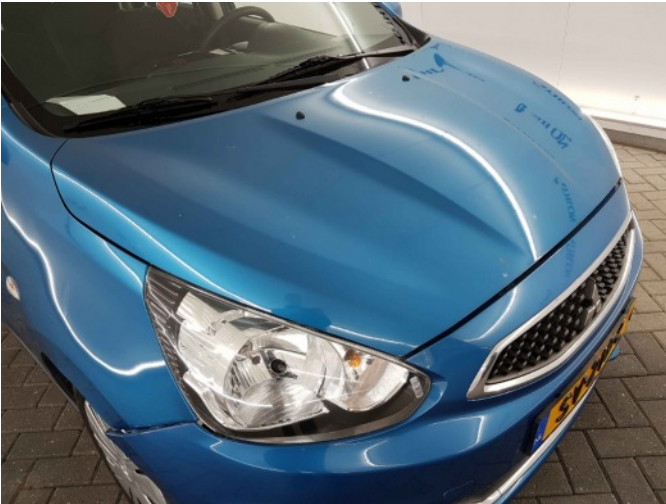
7. Diverse

Gebruikssporen

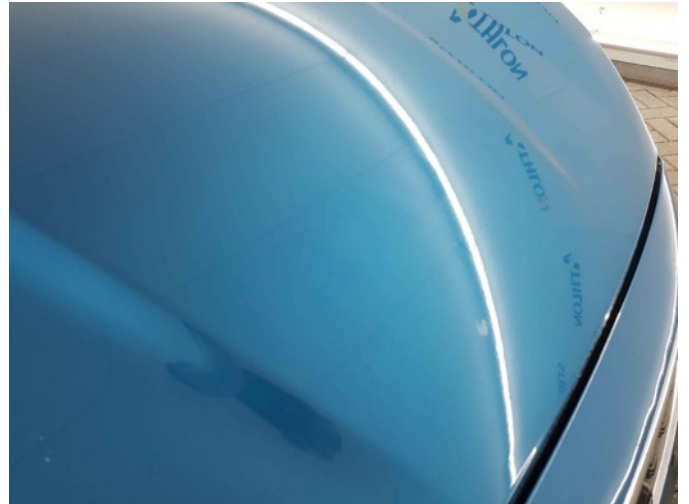
7. Diverse

Gebruikssporen

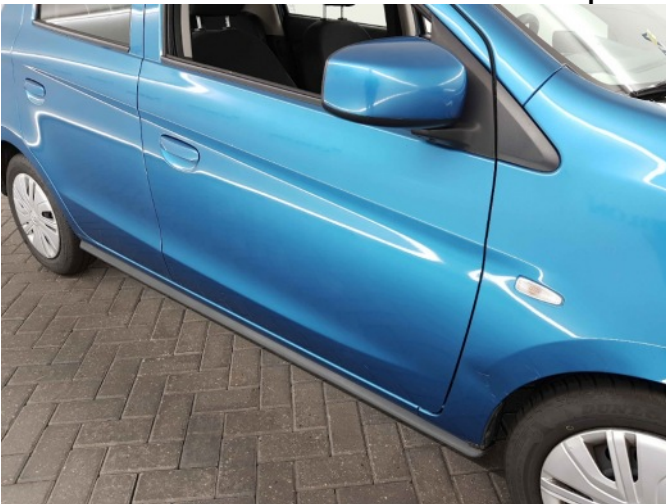
7. Diverse

Gebruikssporen

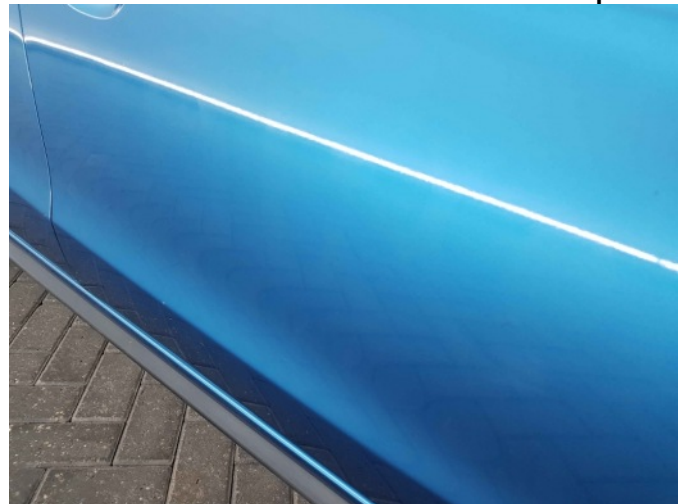
7. Diverse

Gebruikssporen

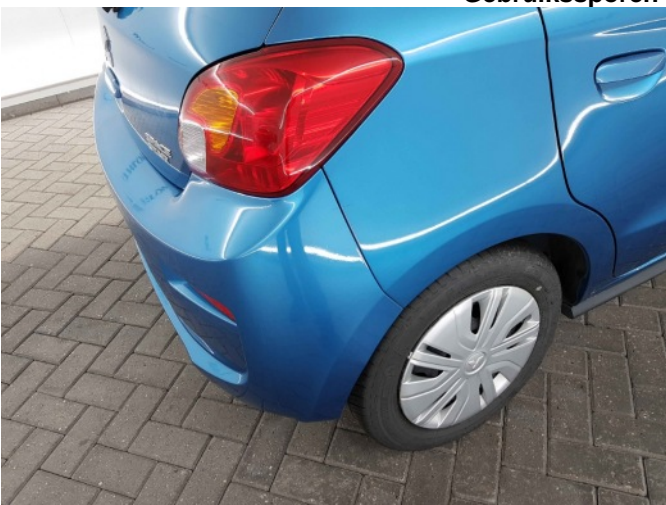
7. Diverse

Gebruikssporen

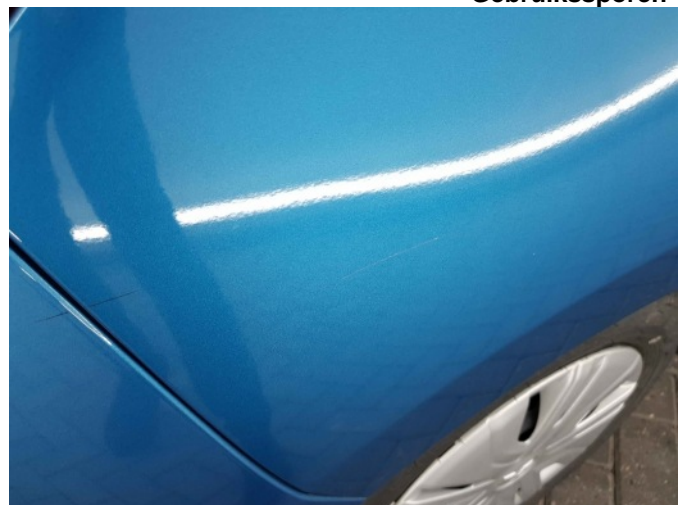
7. Diverse

Gebruikssporen

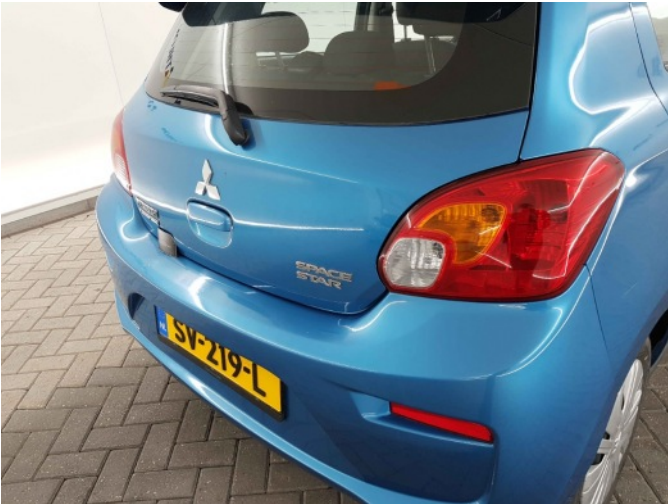
7. Diverse

Gebruikssporen

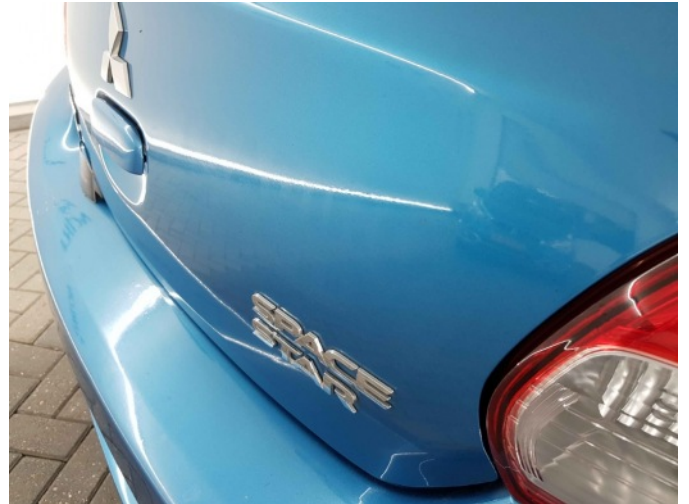
7. Diverse

Gebruikssporen

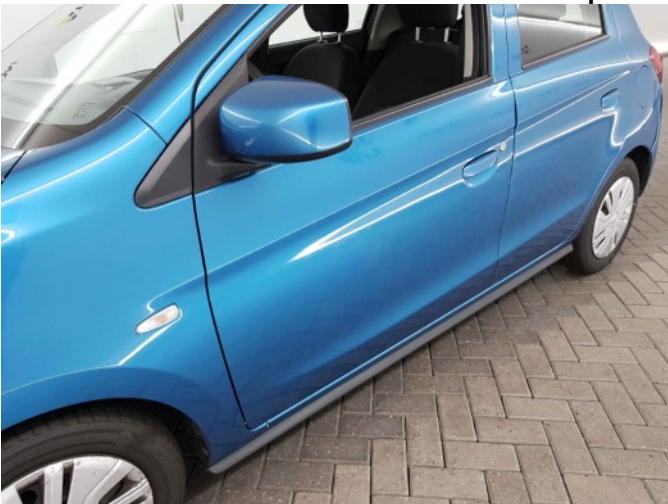
7. Diverse

Gebruikssporen

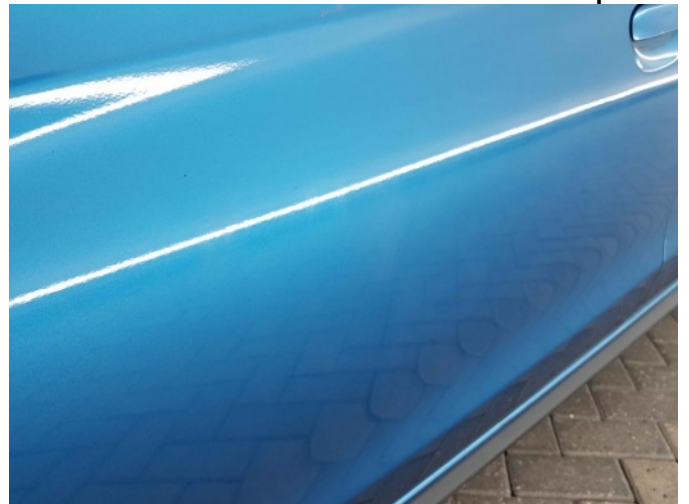
7. Diverse

Gebruikssporen

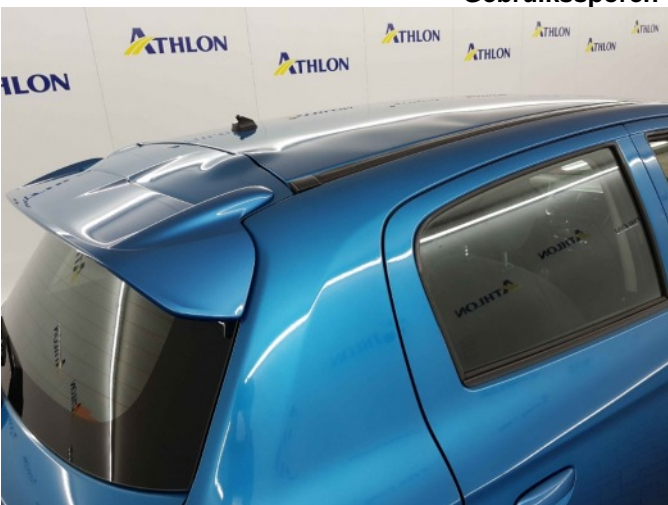
7. Diverse

Gebruikssporen

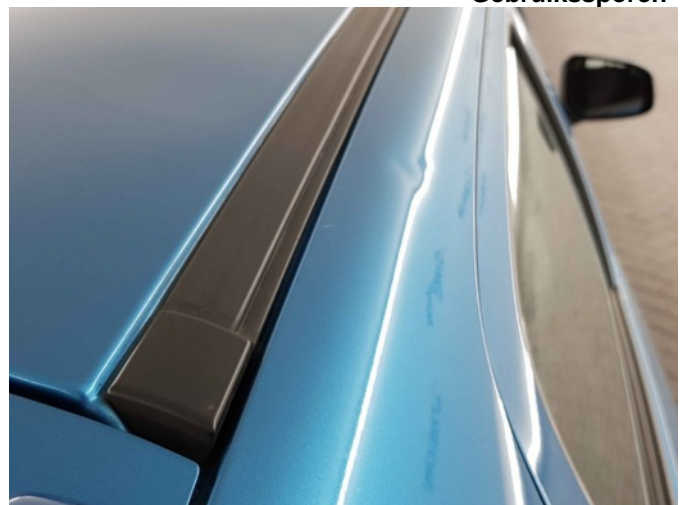
7. Diverse

Gebruikssporen
