**Rapport nummer:** 0000000954607-NL170  
**Inspectie plaats:** ALMERE  
**Bezichtigingdatum:** 16.09.2022  
**Vlag :** TT-865-S

**Renault Captur;Hatchback;Diesel;Manual;Grey**

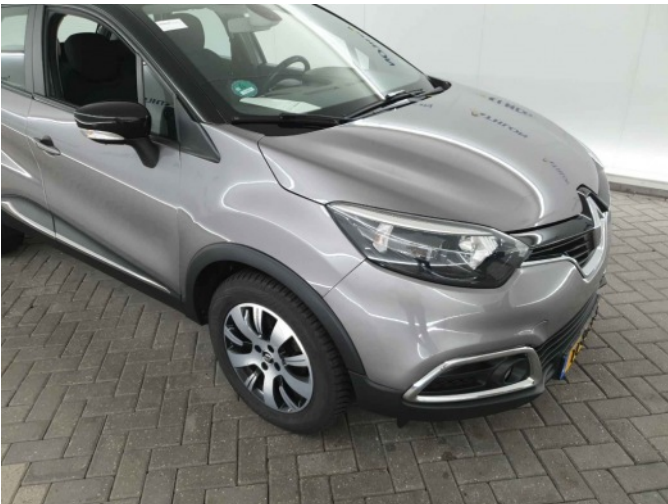
1. diverse

1.) diverse | Gebruikssporen

Gebruikssporen

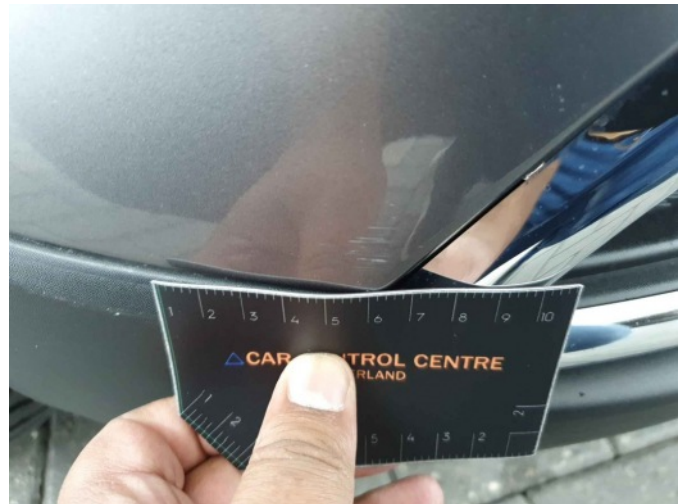
1. diverse

Gebruikssporen

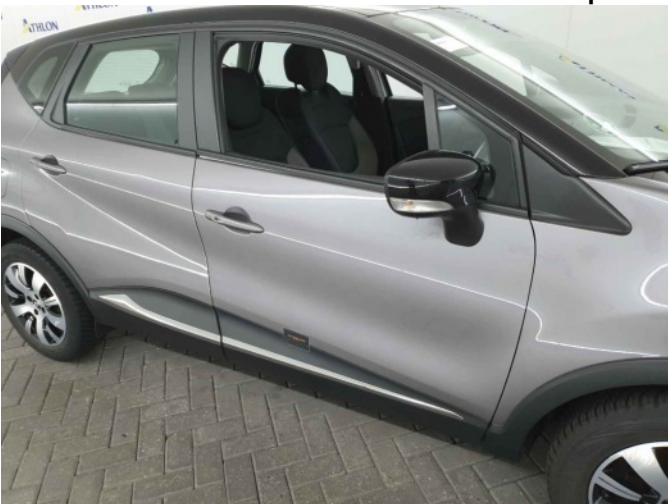
1. diverse

Gebruikssporen

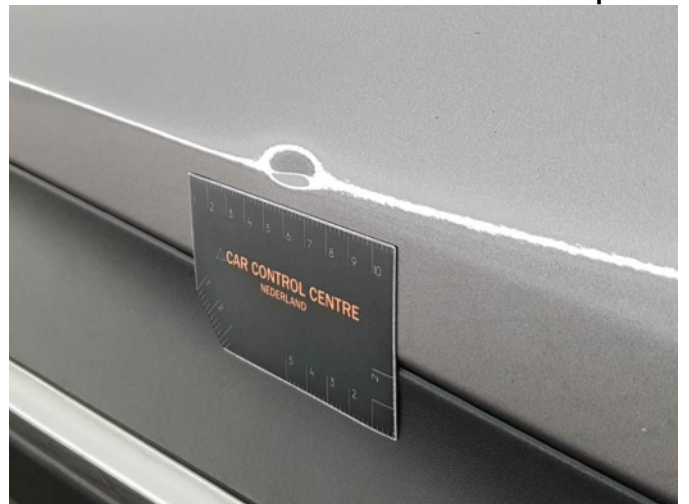
1. diverse

Gebruikssporen

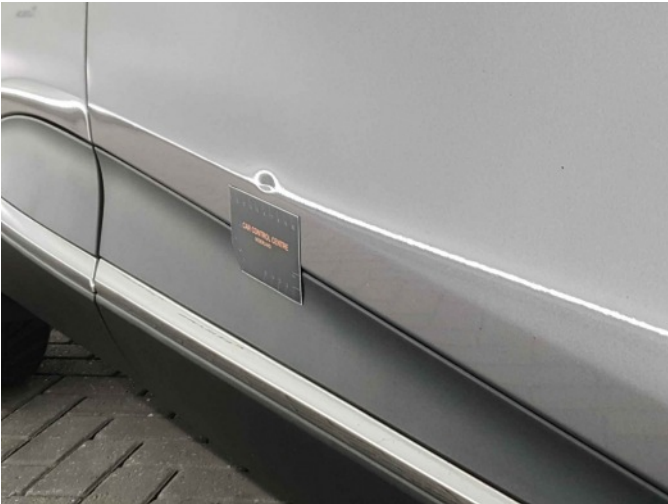
1. diverse

**Gebruikssporen**
