Rapport nummer: 0000000960623-NL170
Inspectie plaats: ALMERE
Bezichtigingdatum: 19.09.2022
Vlag : RK-578-X

Renault Clio Estate;Hatchback;Petrol;Manual;Grey

VIN:	VF17RE20A58192384	Kilometerstand afgelezen:	60569 km
Eerste registratie / Bouwjaar:	22.12.2017 / 0	Bezichtigingdatum / -plaats:	19.09.2022 ALMERE
Voertuig type:	Personenauto	Voertuig type:	Stationwagen
HSN/TSN:	null//null	Auto rookvrij:	ja
Conditie exterieur:	2 - Toestand goed	Conditie interieur:	2 - Toestand goed

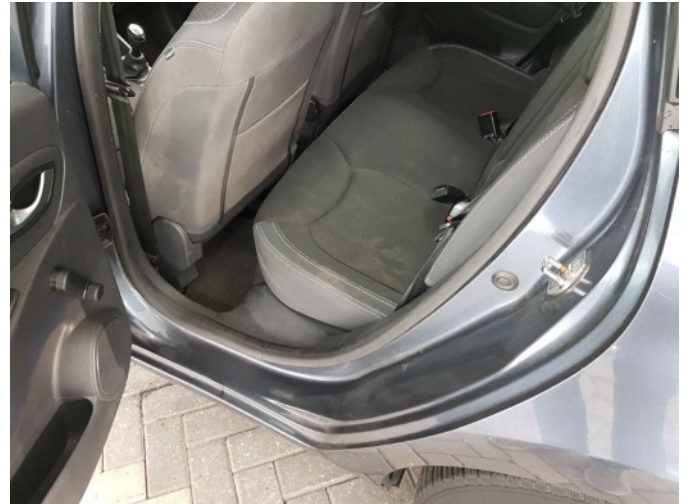
1. Diverse

1.) Diverse | Gebruikssporen

Gebruikssporen

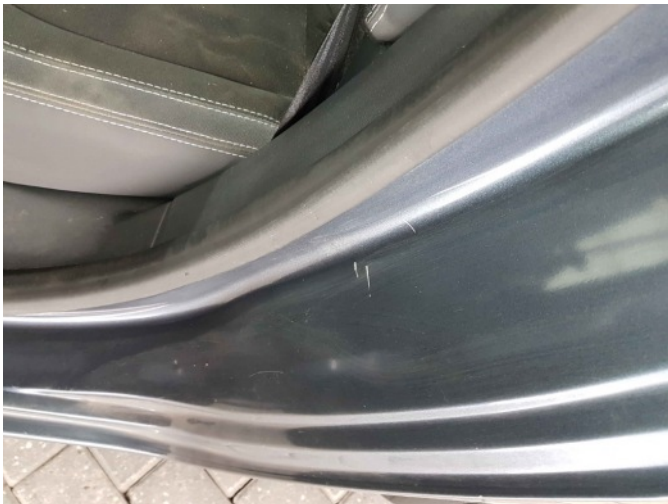
1. Diverse

Gebruikssporen
