**Rapport nummer:** 0000000955514-NL170  
**Inspectie plaats:** ALMERE  
**Bezichtigingdatum:** 13.09.2022  
**Vlag :** V-695-RR

#### gegevens van het voertuig

##### Mercedes Citan;Bestelauto;Diesel;Manual;Off White

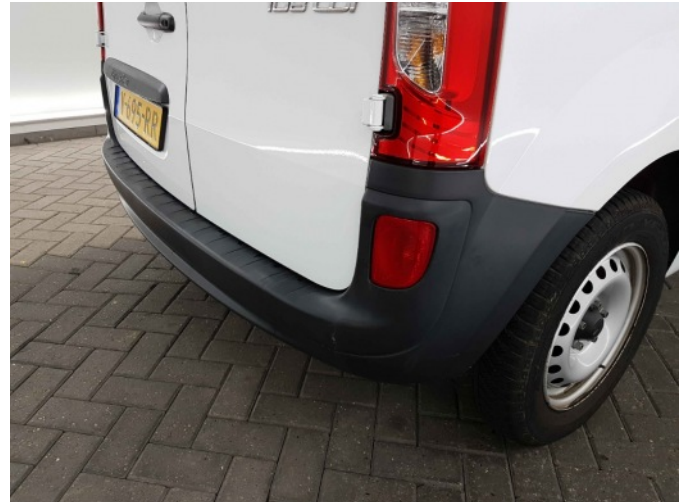
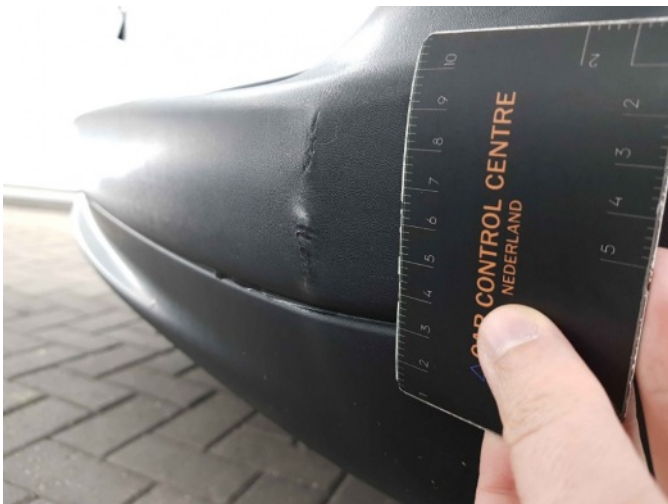
1. Achterbumper

- 1.) Achterbumper | Breuk / barst / scheur
- 2.) Dak | Deuk/Deuken
- 3.) Achterlicht links | Barst
- 4.) Diverse | Gebruikssporen

**Breuk / barst / scheur**

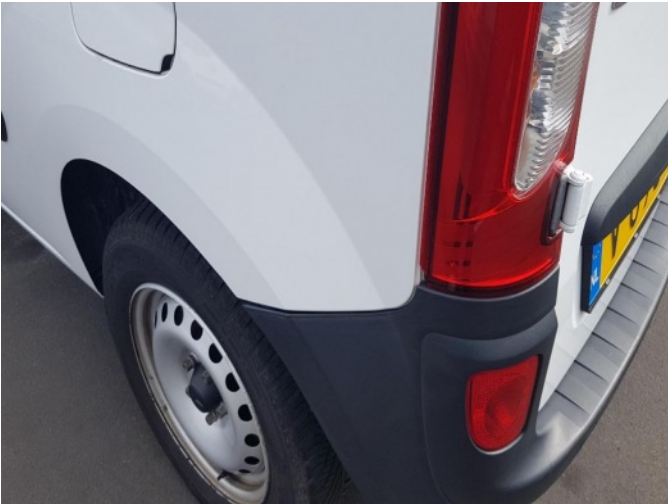
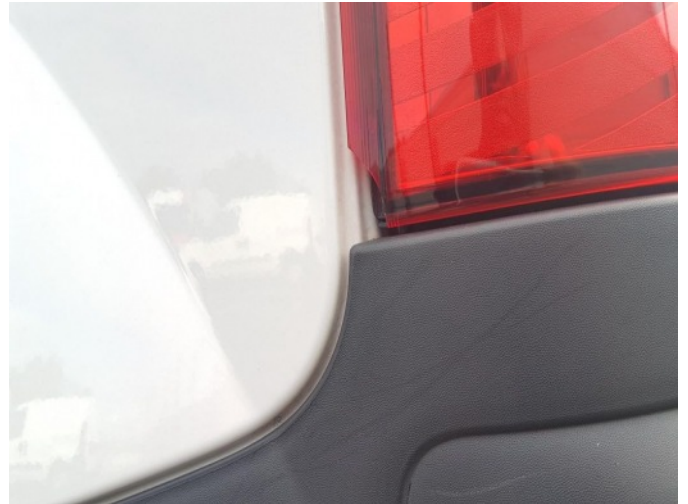
3. Achterlicht links

**Barst**

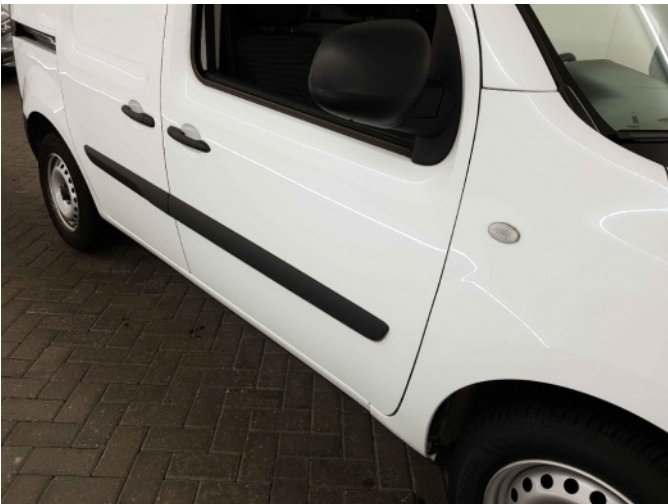
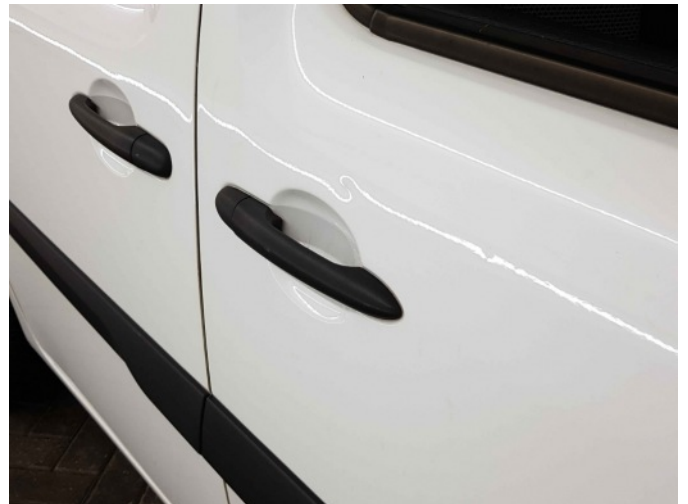
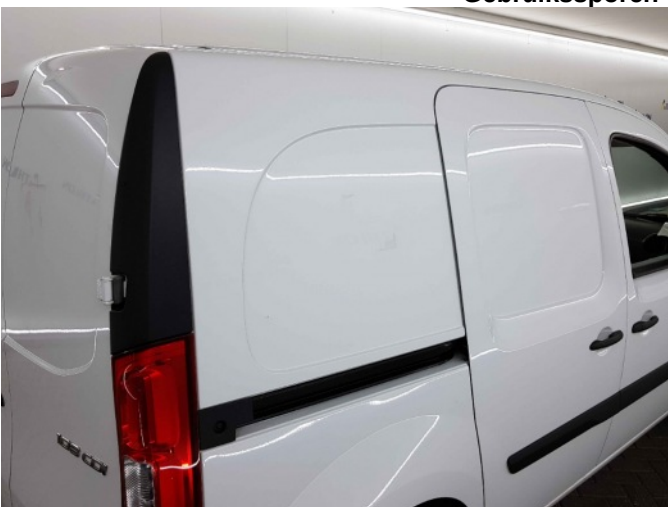
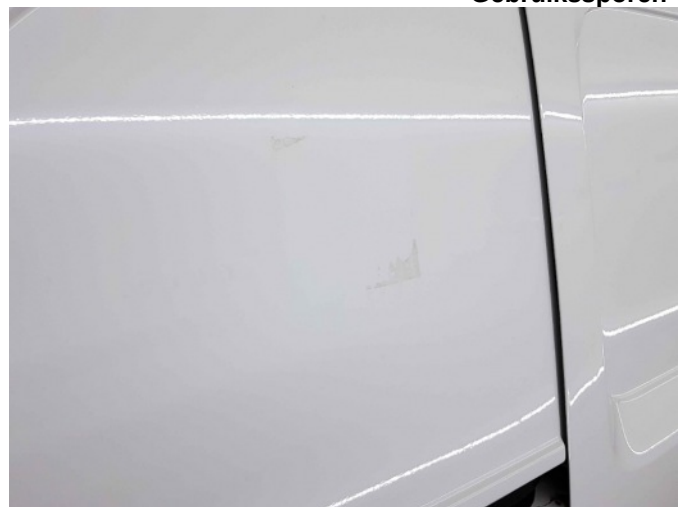
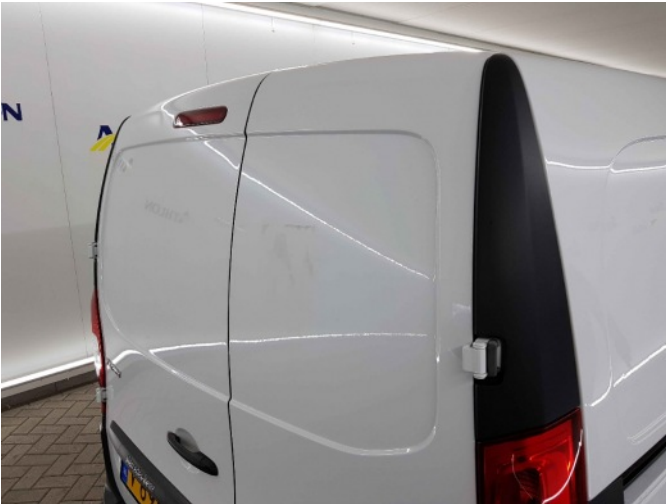
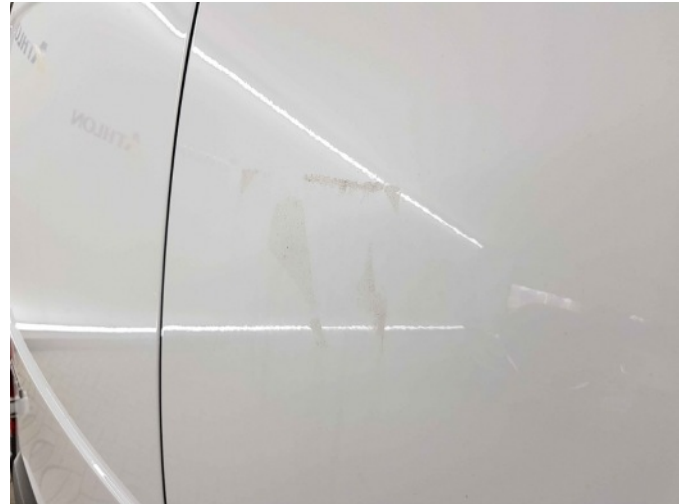
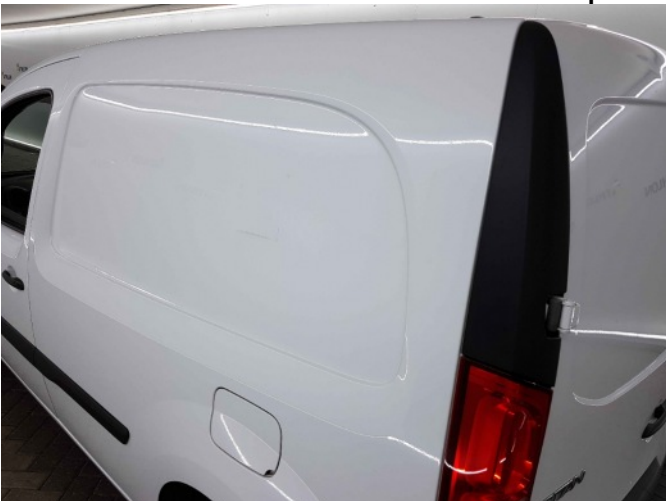
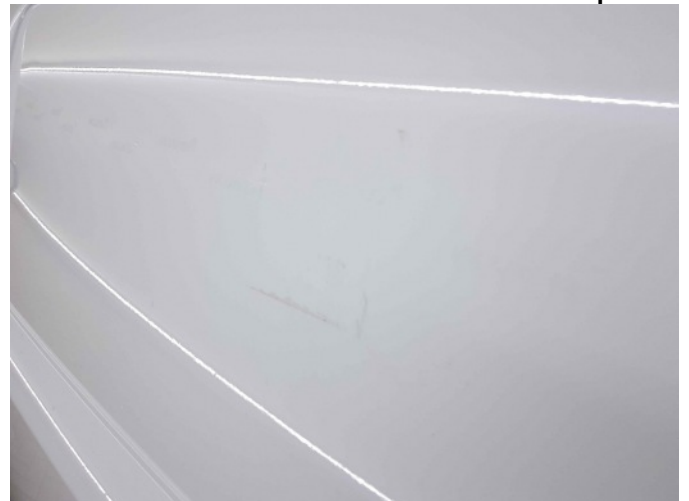
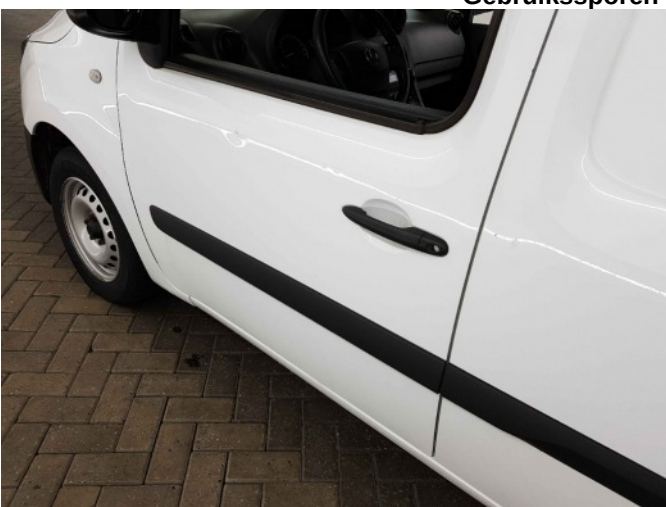
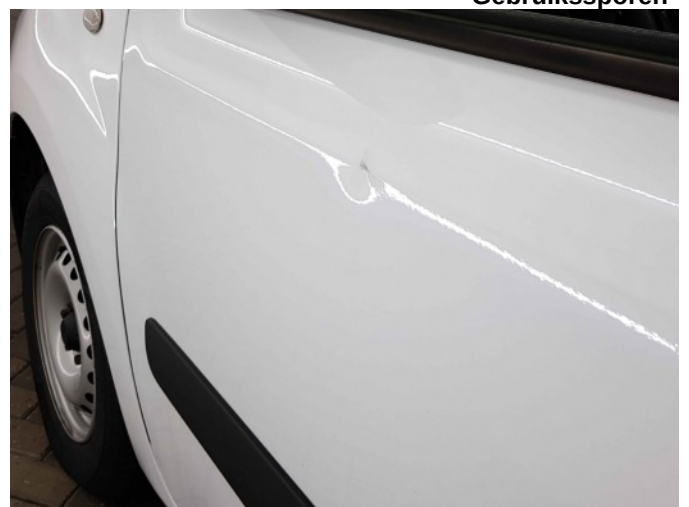
4. Diverse

**Gebruikssporen**
