**Rapport nummer:** 0000000955443-NL170  
**Inspectie plaats:** ALMERE  
**Bezichtigingdatum:** 06.09.2022  
**Vlag :** TH-823-G

**Volkswagen Arteon;Hatchback;Petrol;Automatic;Black**

VIN:	<b>WVWZZZ3HZJE524940</b>	Kilometerstand afgelezen:	<b>84342 km</b>
Eerste registratie / Bouwjaar:	<b>14.08.2018 / 0</b>	Bezichtigingdatum / -plaats:	<b>06.09.2022 ALMERE</b>
Voertuig type:	<b>Personenauto</b>	Voertuig type:	<b>Hatchback</b>
HSN/TSN:	<b>null//null</b>	Auto rookvrij:	<b>ja</b>
Conditie exterieur:	<b>3 - Toestand bevredigend</b>	Conditie interieur:	<b>2 - Toestand goed</b>

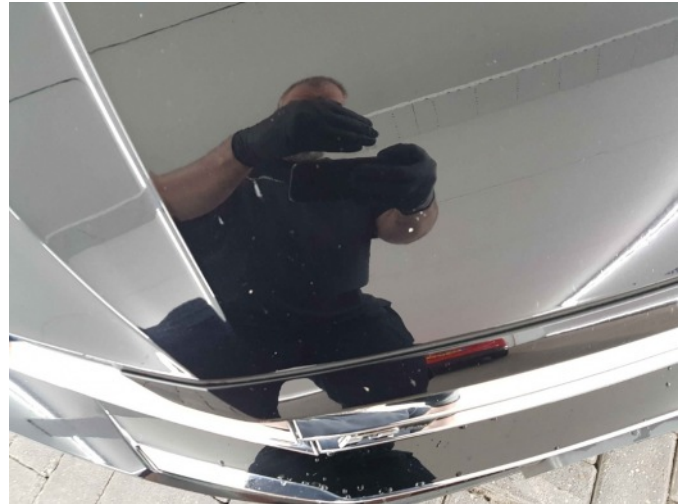
1. Diverse

1.) Diverse | Gebruikssporen

**Gebruikssporen**

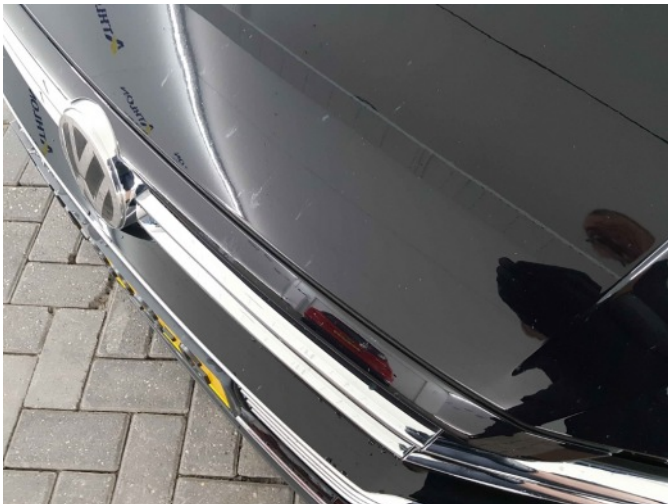
1. Diverse

**Gebruikssporen**

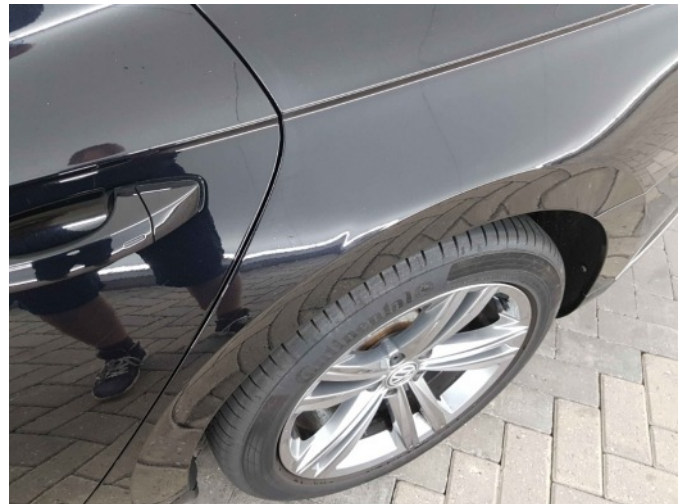
1. Diverse

**Gebruikssporen**

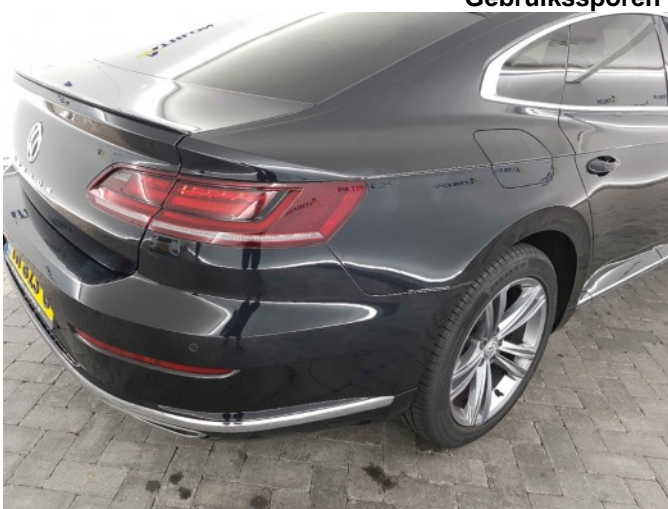
1. Diverse

**Gebruikssporen**
