Rapport nummer: 0000000960135-NL170
Inspectie plaats: ALMERE
Bezichtigingdatum: 15.09.2022
Vlag : XH-178-S

Volkswagen Golf;Hatchback;Petrol;Automatic;

VIN:	WVWZZZAUZKW071773	Kilometerstand afgelezen:	191060 km
Eerste registratie / Bouwjaar:	24.01.2019 / 0	Bezichtigingdatum / -plaats:	15.09.2022 ALMERE
Voertuig type:	Personenauto	Voertuig type:	Hatchback
HSN/TSN:	null//null	Auto rookvrij:	ja
Conditie exterieur:	3 - Toestand bevredigend	Conditie interieur:	3 - Toestand bevredigend

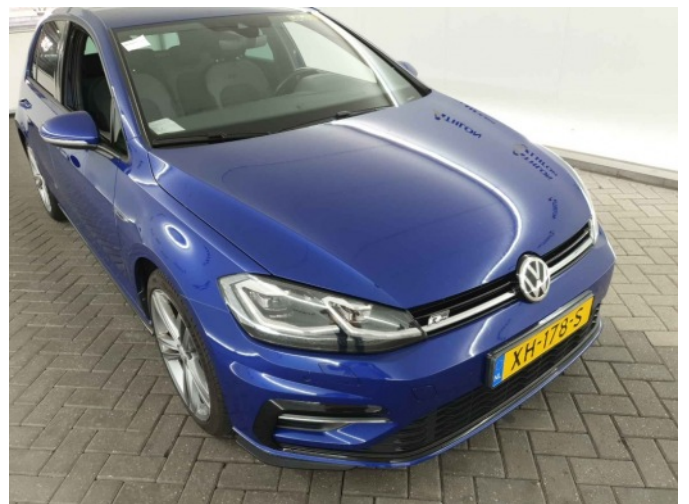
1. diverse

Gebruikssporen

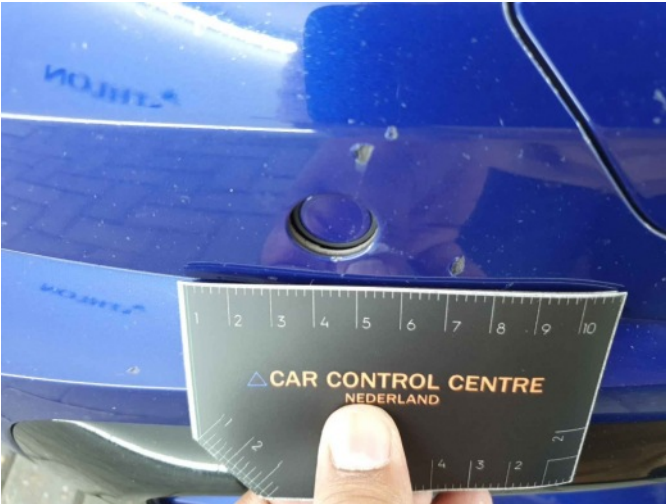
1. diverse

Gebruikssporen

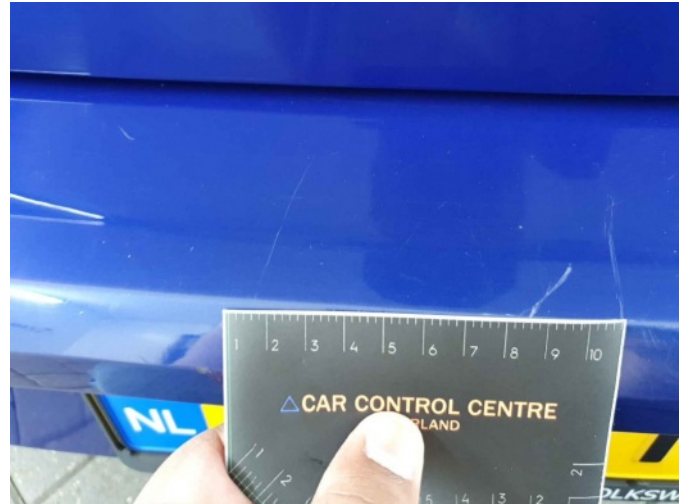
1. diverse

Gebruikssporen

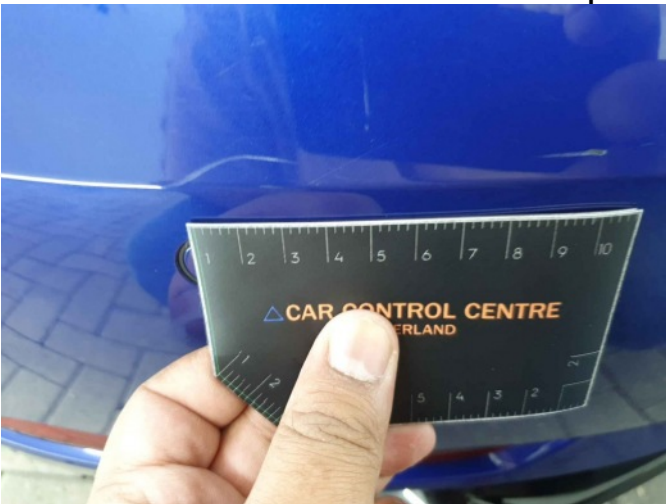
1. diverse

Gebruikssporen

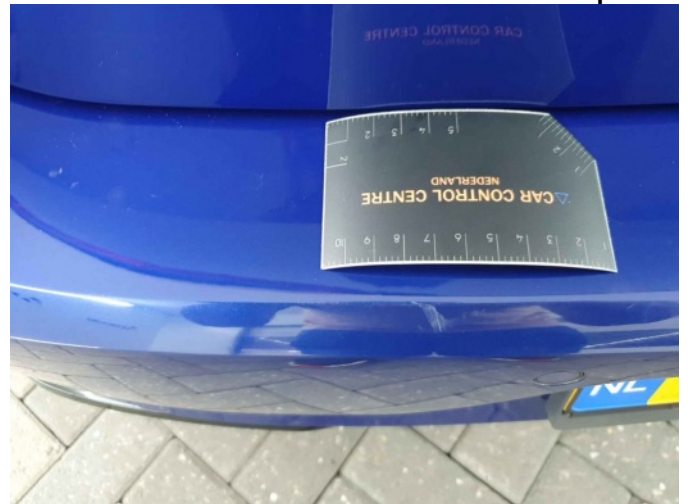
1. diverse

Gebruikssporen

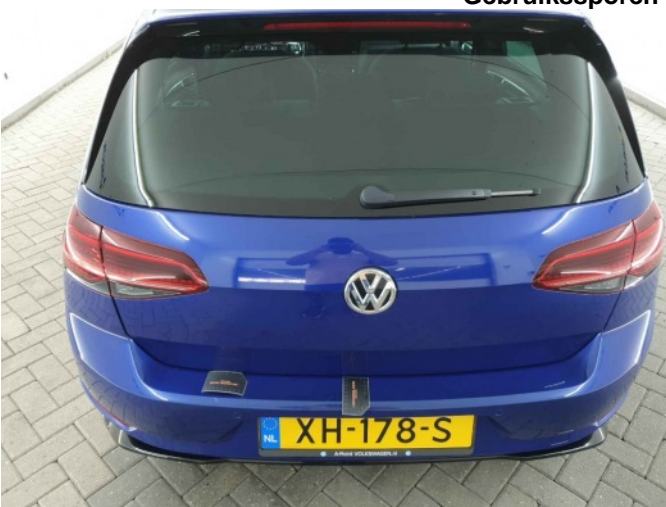
1. diverse

Gebruikssporen
