Rapport nummer: 0000000959309-NL170
Inspectie plaats: ALMERE
Bezichtigingdatum: 16.09.2022
Vlag : RG-653-Z

Renault MÃ©gane Estate;Hatchback;Diesel;Automatic;Blue

| VIN: | VF1RFB00859088556 | Kilometerstand afgelezen: | 185868 km |

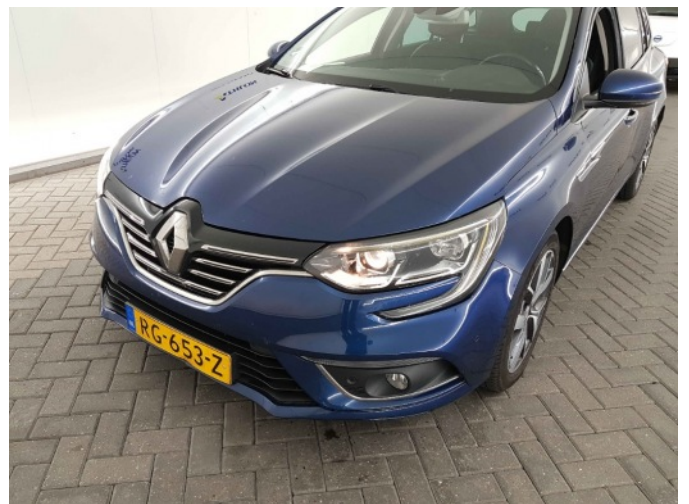
1. Koplamp - links (DRL defect)

- 1.) Koplamp - links (DRL defect) | Gebruikssporen
- 2.) Diverse | Gebruikssporen

Gebruikssporen

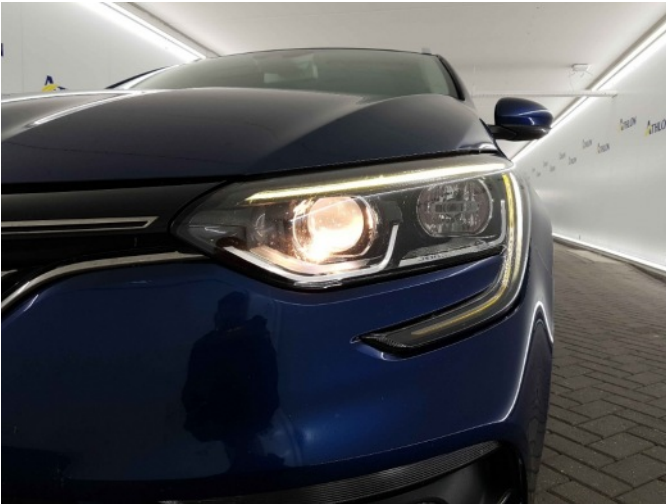
1. Koplamp - links (DRL defect)

Gebruikssporen

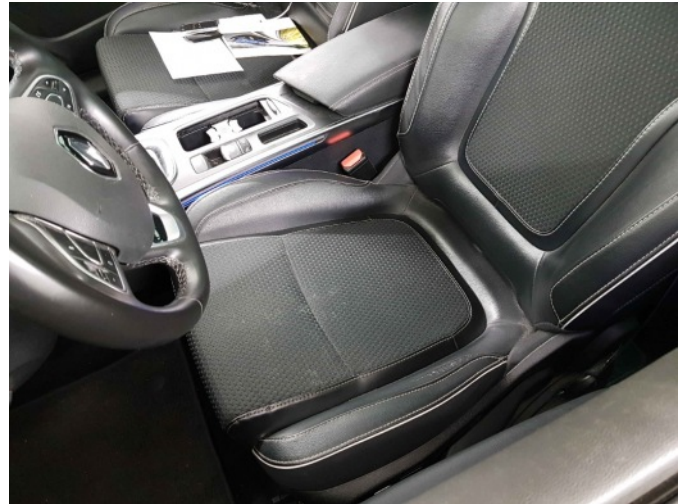
2. Diverse

Gebruikssporen

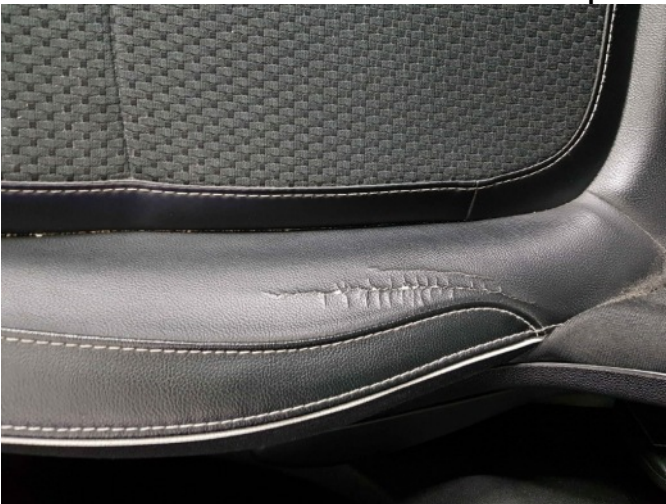
2. Diverse

Gebruikssporen

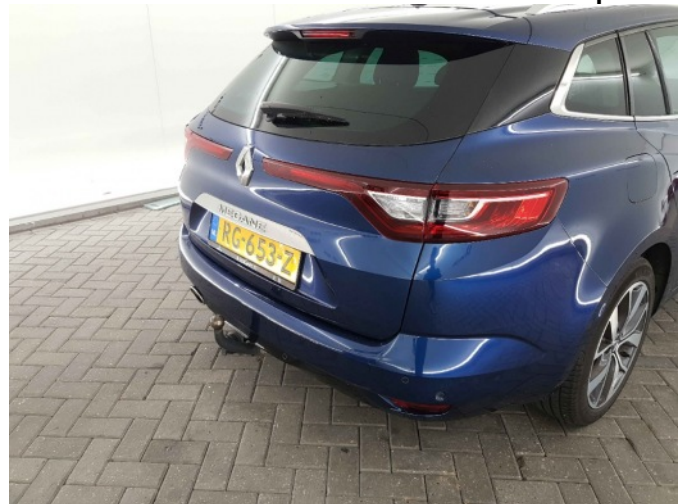
2. Diverse

Gebruikssporen

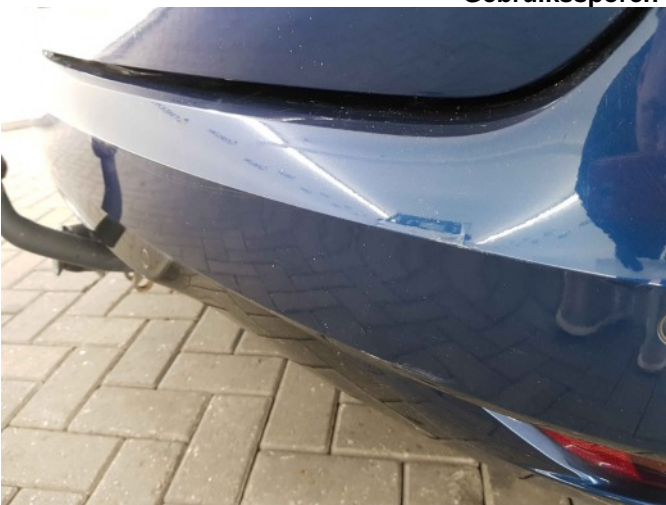
2. Diverse

Gebruikssporen
