**Rapport nummer:** 0000000960317-NL170  
**Inspectie plaats:** ALMERE  
**Bezichtigingdatum:** 16.09.2022  
**Vlag :** TN-009-N

##### **Mercedes A-Klasse;Hatchback;Petrol;Automatic;Black**

| VIN: | <b>WDD1770871N016379</b> | Kilometerstand afgelezen: | <b>48720 km</b> |

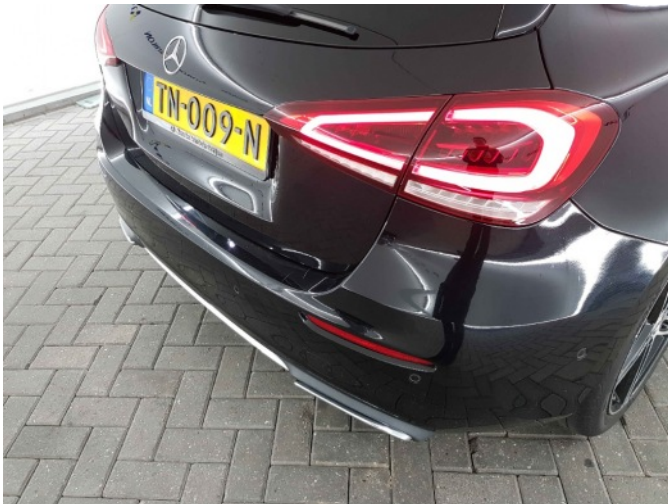
1. Diverse

Gebruikssporen

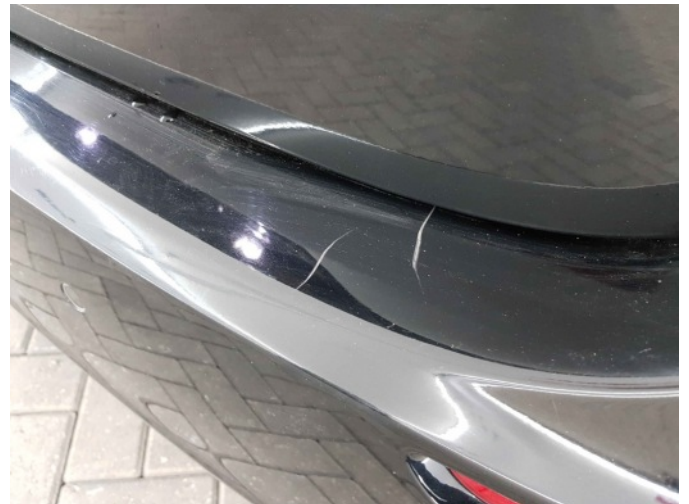
1. Diverse

Gebruikssporen

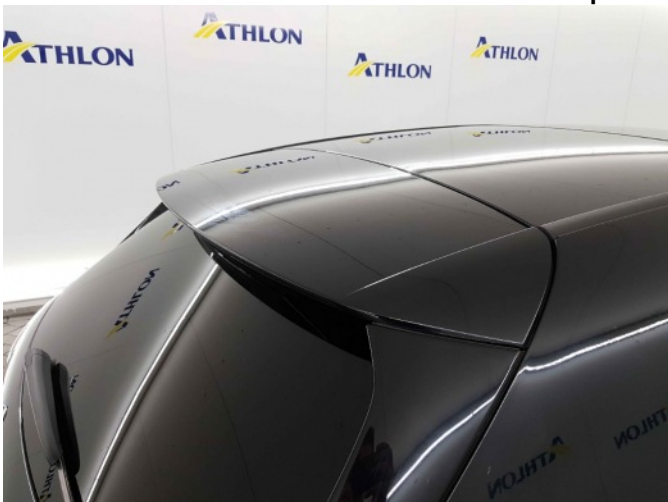
1. Diverse

Gebruikssporen

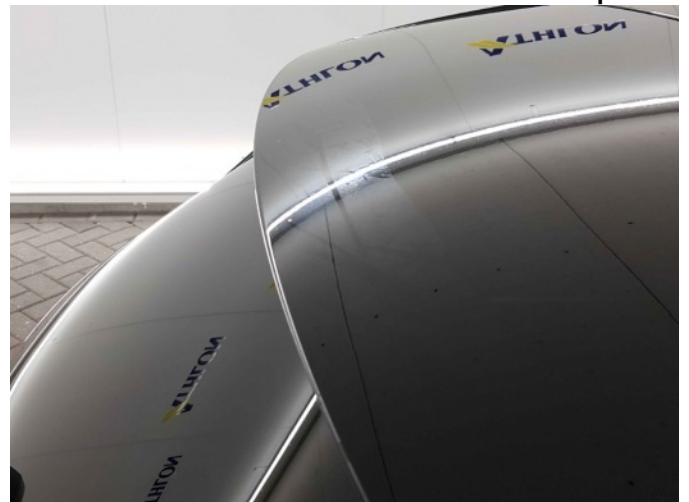
1. Diverse

Gebruikssporen
