**Rapport nummer:** 0000000959390-NL170  
**Inspectie plaats:** ALMERE  
**Bezichtigingdatum:** 21.09.2022  
**Vlag :** G-795-HB

#### Kia Ceed Sportswagon;Hatchback;Petrol;Automatic;

fotografisch verslag

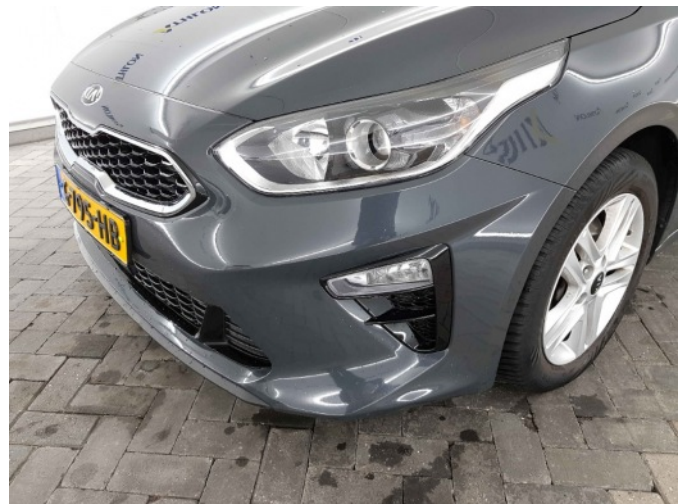
1. Diverse

Gebruikssporen

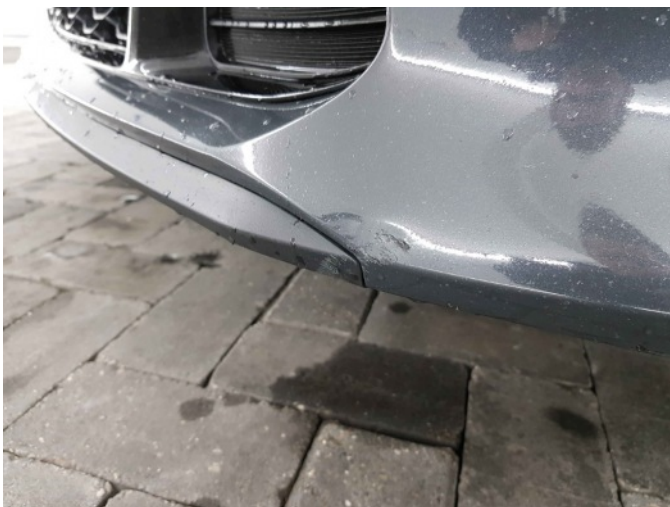
1. Diverse

Gebruikssporen
