**Rapport nummer:** 0000000959444-NL170  
**Inspectie plaats:** ALMERE  
**Bezichtigingdatum:** 23.09.2022  
**Vlag :** G-238-DN

#### Skoda Octavia Combi;Hatchback;Petrol;Manual;

VIN:	<b>TMBJP9NE5L0011928</b>	Kilometerstand afgelezen:	<b>88681 km</b>
Eerste registratie / Bouwjaar:	<b>23.09.2019 / 0</b>	Bezichtigingdatum / -plaats:	<b>23.09.2022 ALMERE</b>
Voertuig type:	<b>Personenauto</b>	Voertuig type:	<b>Stationwagen</b>
HSN/TSN:	<b>null//null</b>	Auto rookvrij:	<b>ja</b>
Conditie exterieur:	<b>2 - Toestand goed</b>	Conditie interieur:	<b>2 - Toestand goed</b>

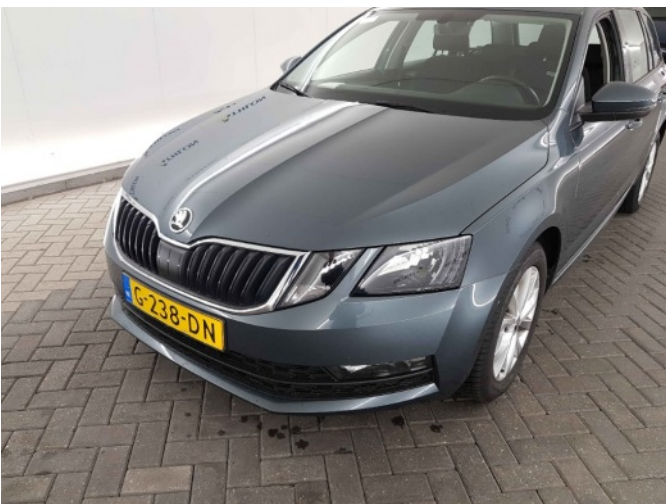
1. Diverse

Gebruikssporen

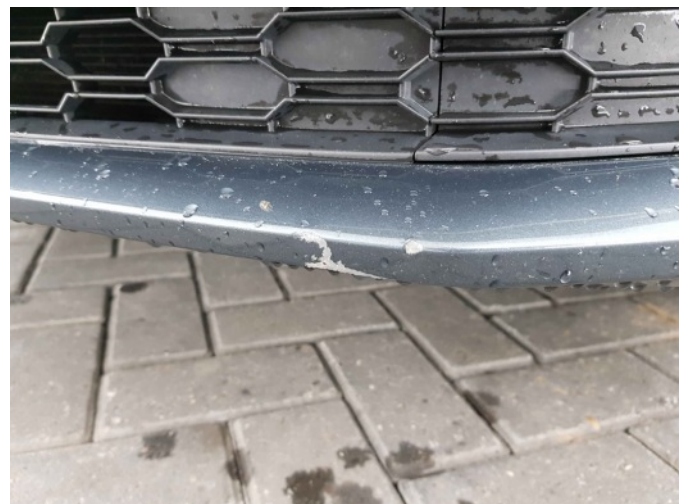
1. Diverse

Gebruikssporen

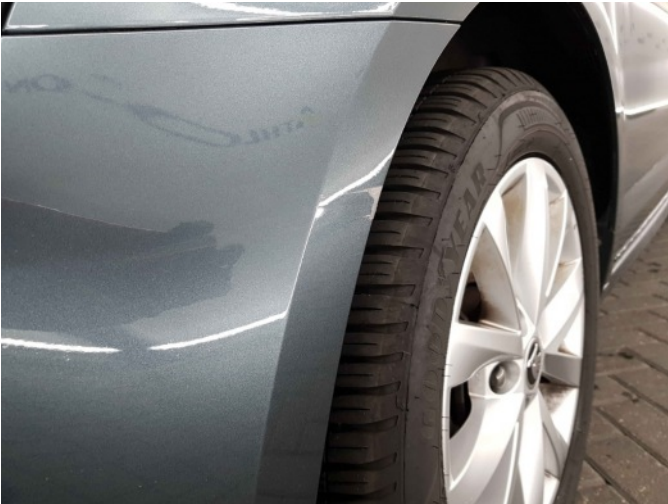
1. Diverse

**Gebruikssporen**

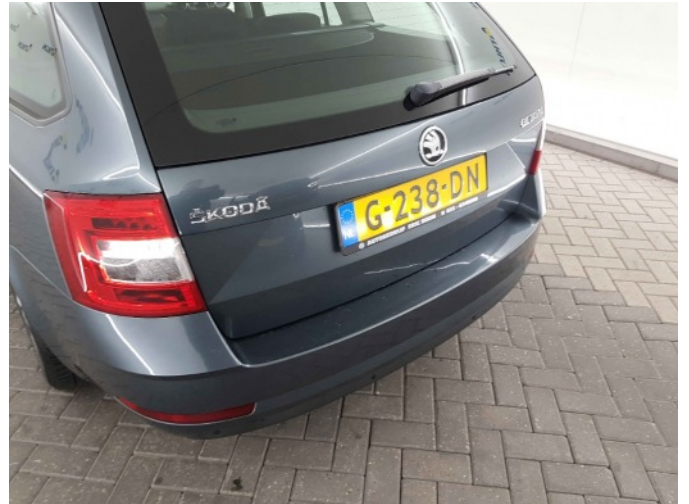
1. Diverse

**Gebruikssporen**

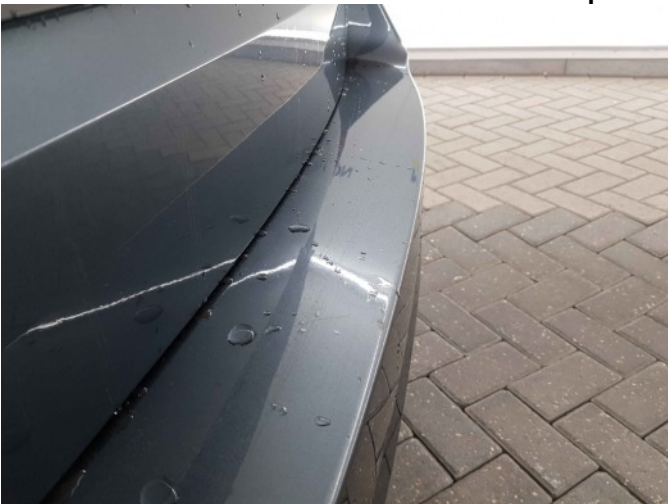
1. Diverse

**Gebruikssporen**
