**Rapport nummer:** 0000000960982-NL170  
**Inspectie plaats:** ALMERE  
**Bezichtigingdatum:** 23.09.2022  
**Vlag :** PG-360-J

#### Opel Astra Sports Tourer;Hatchback;Petrol;Manual;Grey

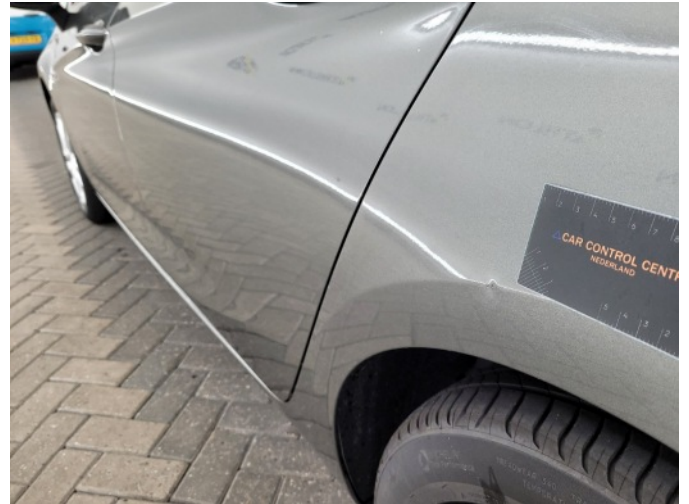
1. diverse

**Gebruikssporen**

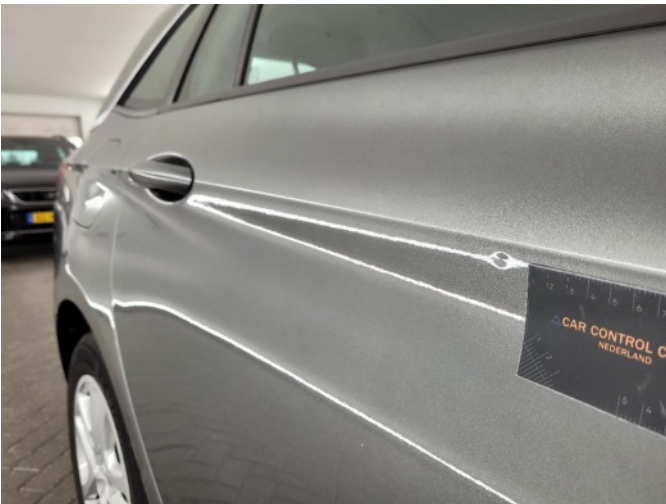
1. diverse

**Gebruikssporen**

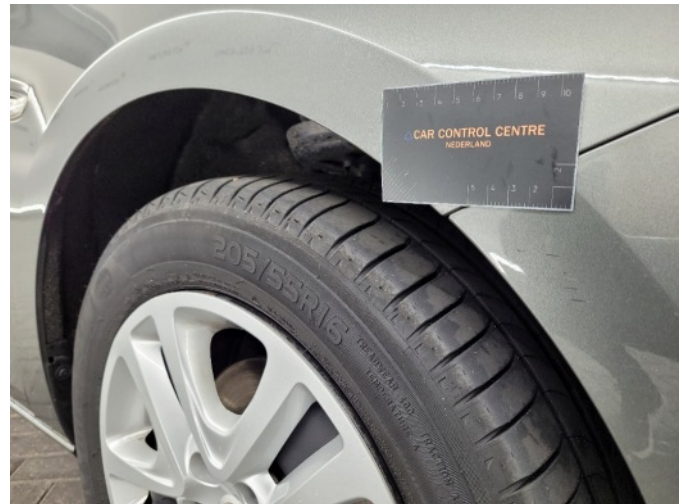
1. diverse

**Gebruikssporen**

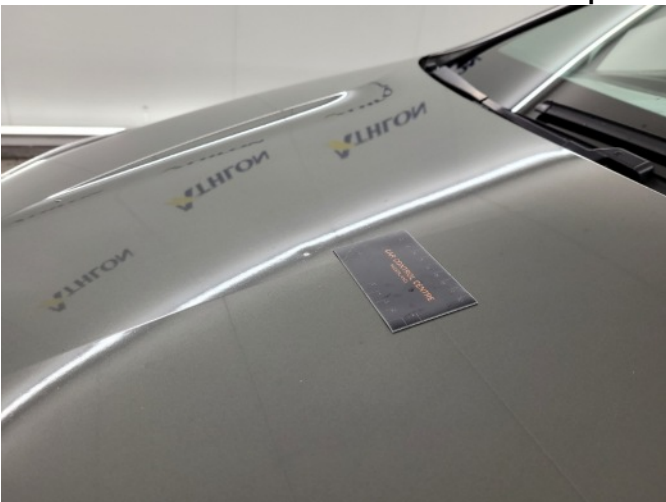
1. diverse

**Gebruikssporen**
