Rapport nummer: 0000000962242-NL170
Inspectie plaats: ALMERE
Bezichtigingdatum: 23.09.2022
Vlag : SV-401-H

Opel Adam;Hatchback;Petrol;Manual;

VIN:	w0v0map08j6056489	Kilometerstand afgelezen:	42263 km
Eerste registratie / Bouwjaar:	09.06.2018 / 0	Bezichtigingdatum / -plaats:	23.09.2022 ALMERE
Voertuig type:	Personenauto	Voertuig type:	Hatchback
HSN/TSN:	null//null	Auto rookvrij:	ja
Conditie exterieur:	3 - Toestand bevredigend	Conditie interieur:	3 - Toestand bevredigend

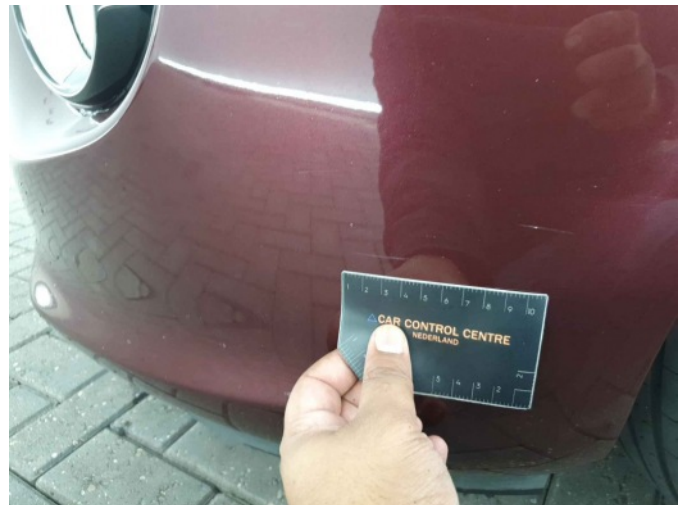
1. diverse

Gebruikssporen

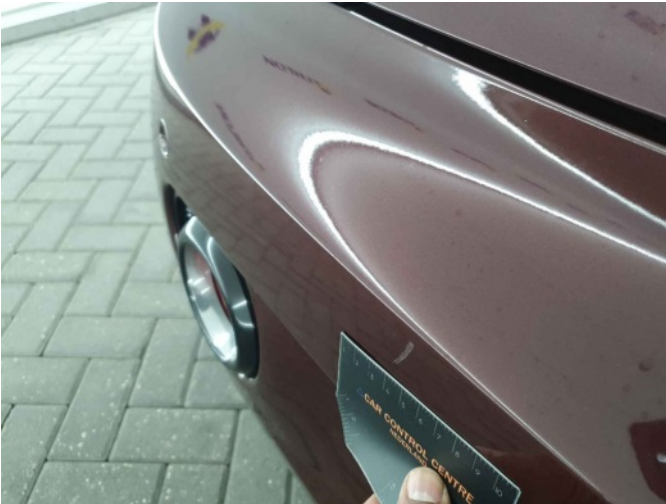
1. diverse

Gebruikssporen

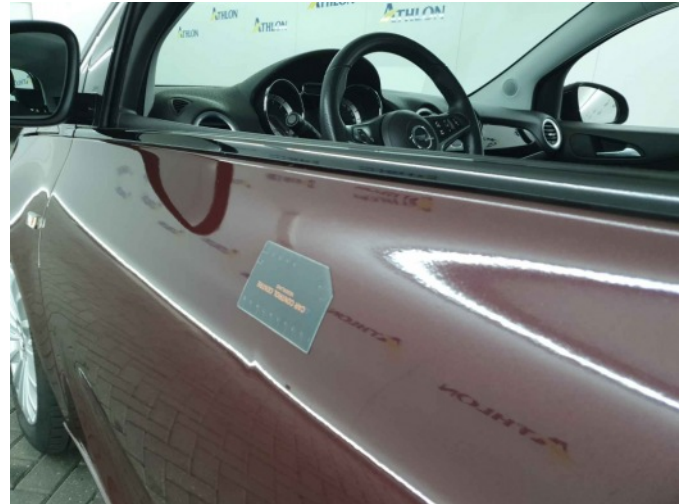
1. diverse

Gebruikssporen

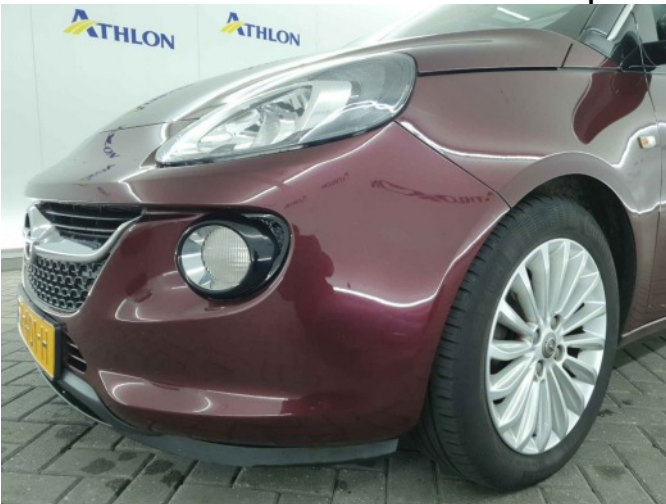
1. diverse

Gebruikssporen
