Rapport nummer: 0000000959182-NL170
Inspectie plaats: ALMERE
Bezichtigingdatum: 21.09.2022
Vlag : ZH-808-B

Renault Captur;Hatchback;Petrol;Manual;White

VIN:	VF1R8700263208640	Kilometerstand afgelezen:	99236 km
Eerste registratie / Bouwjaar:	31.05.2019 / 0	Bezichtigingdatum / -plaats:	21.09.2022 ALMERE
Voertuig type:	SUV	Voertuig type:	Hatchback
HSN/TSN:	null//null	Auto rookvrij:	ja
Conditie exterieur:	3 - Toestand bevredigend	Conditie interieur:	3 - Toestand bevredigend

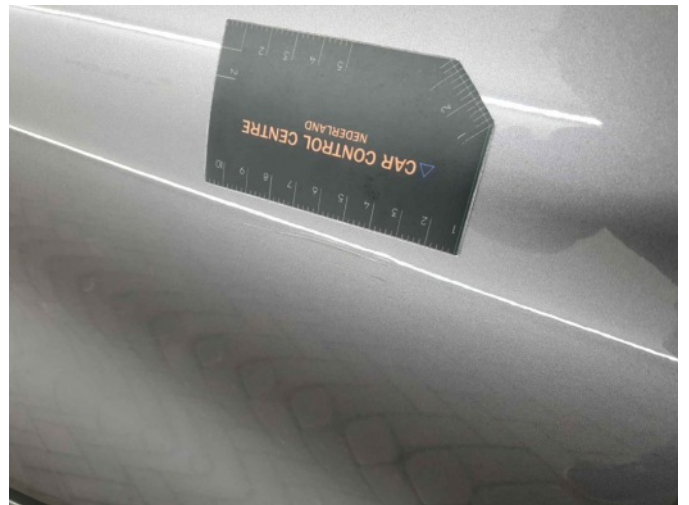
1. diverse

Gebruikssporen

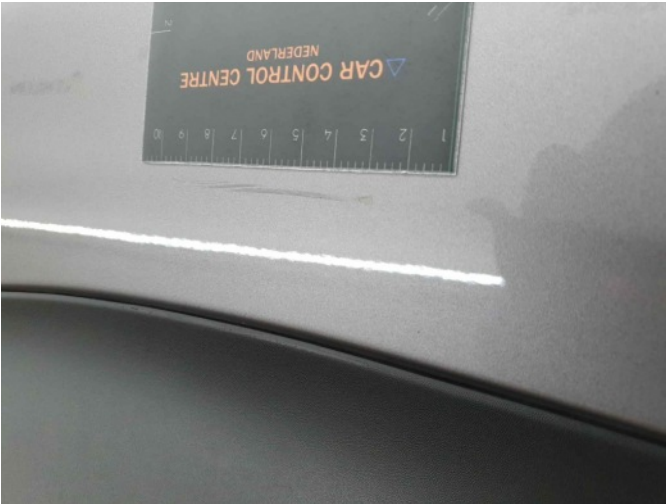
1. diverse

Gebruikssporen

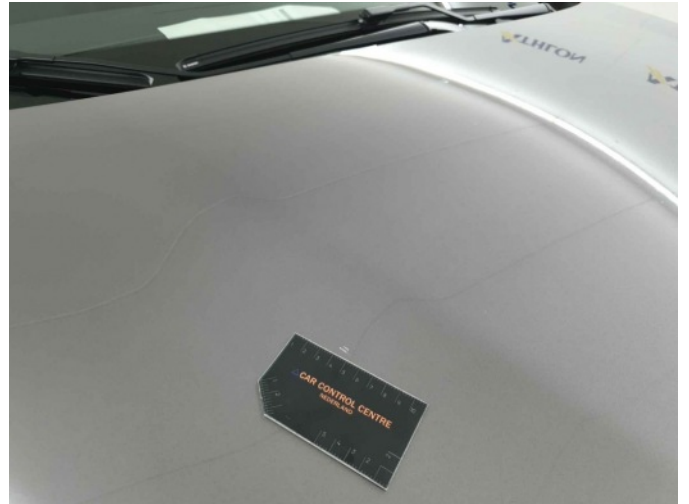
1. diverse

Gebruikssporen

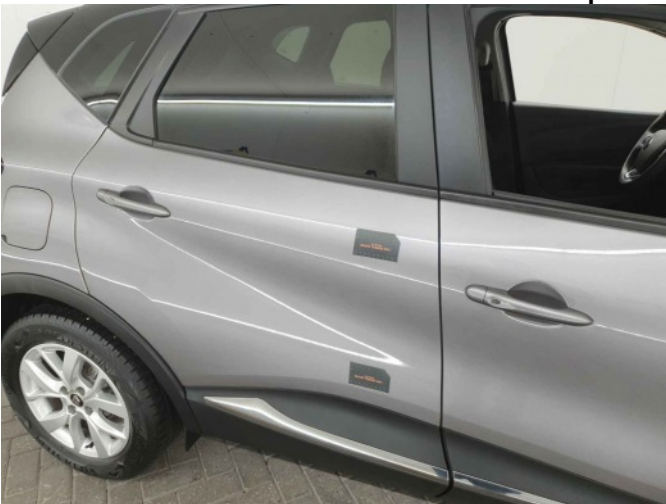
1. diverse

Gebruikssporen

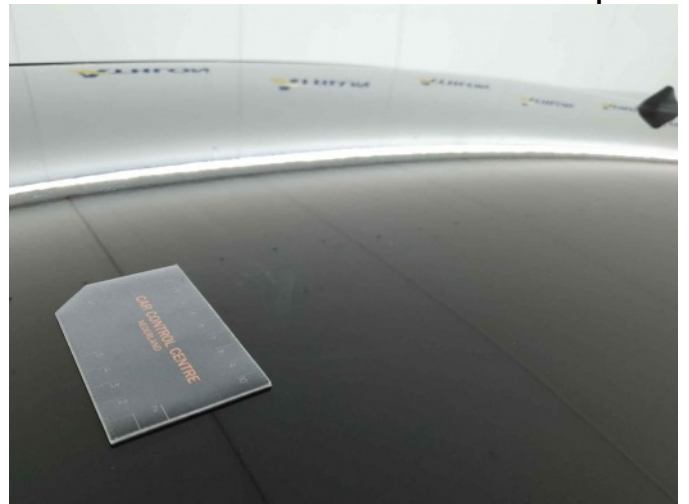
1. diverse

Gebruikssporen

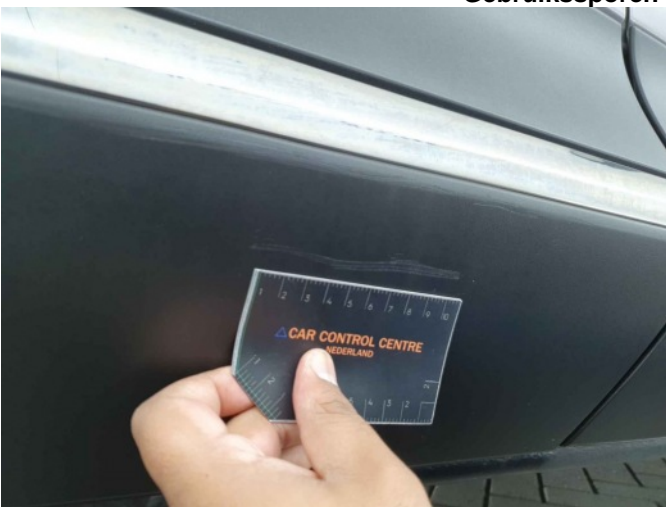
1. diverse

Gebruikssporen

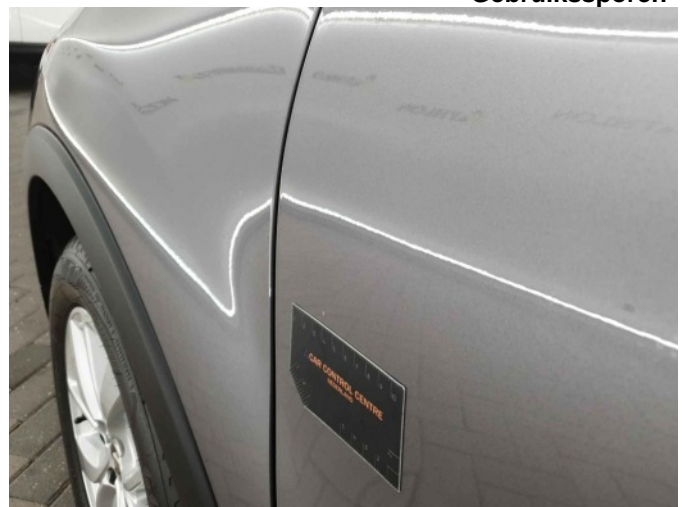
1. diverse

Gebruikssporen

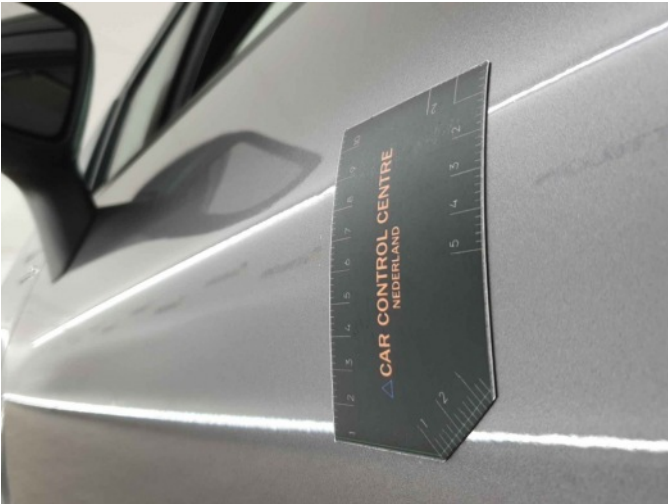
1. diverse

Gebruikssporen

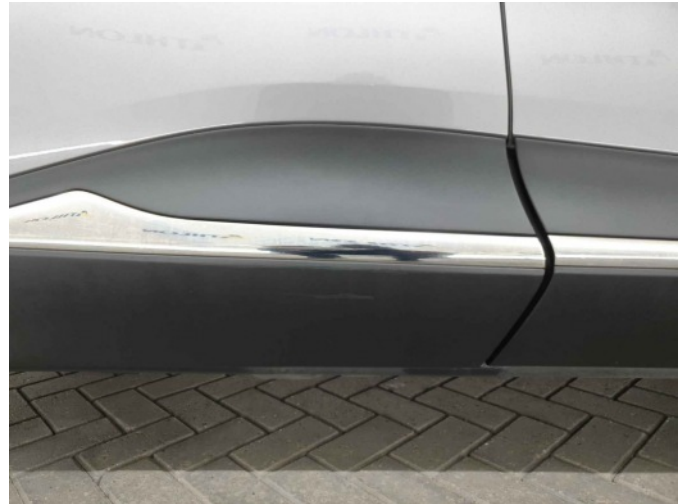
1. diverse

Gebruikssporen
