Rapport nummer: 0000000959829-NL170
Inspectie plaats: ALMERE
Bezichtigingdatum: 21.09.2022
Vlag : ZH-469-T

gegevens van het voertuig

Renault Clio;Hatchback;Petrol;Manual;Black

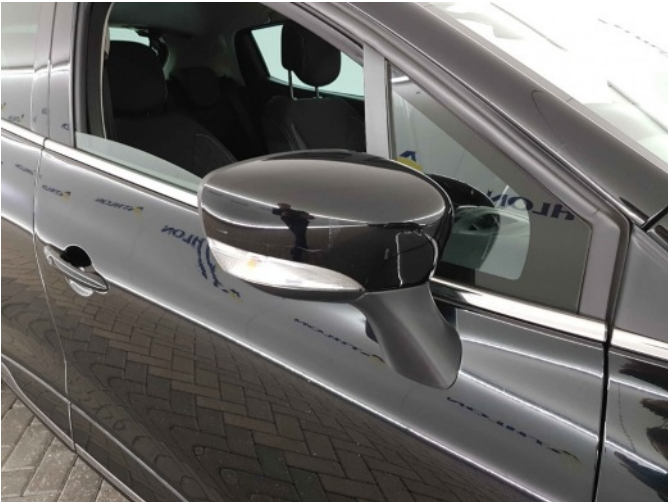
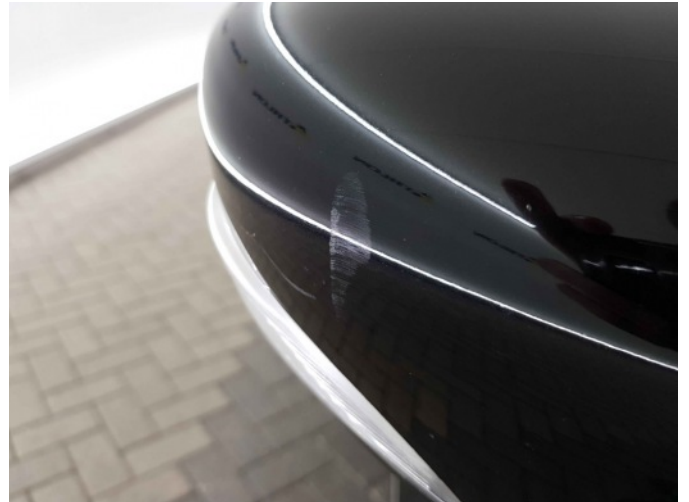
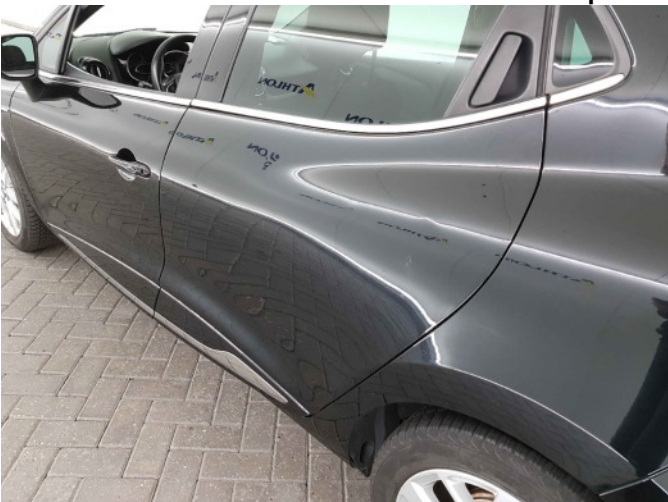
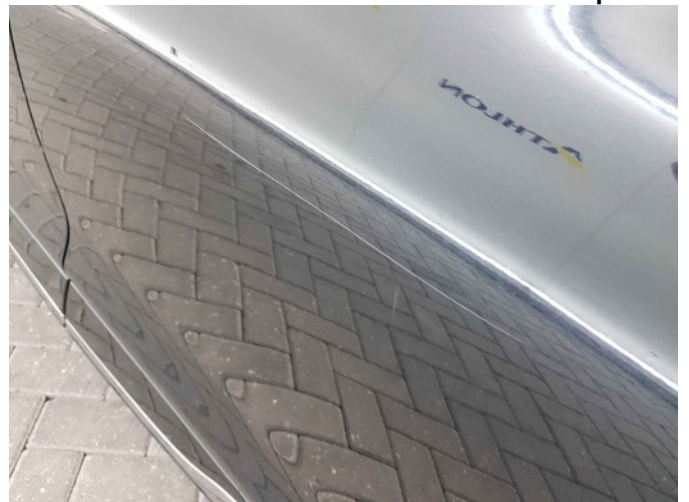
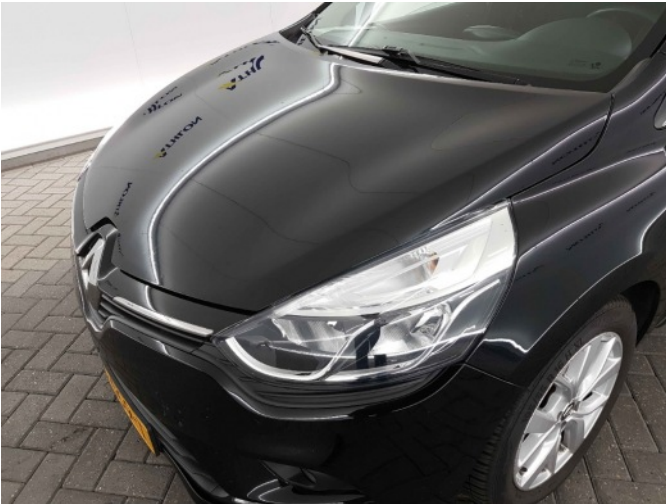
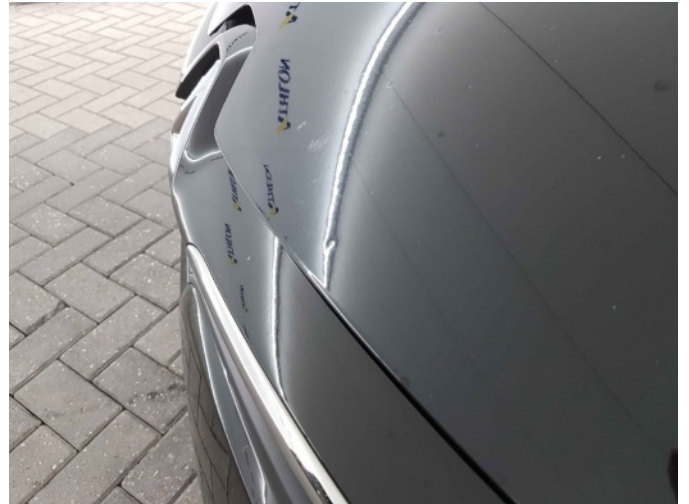
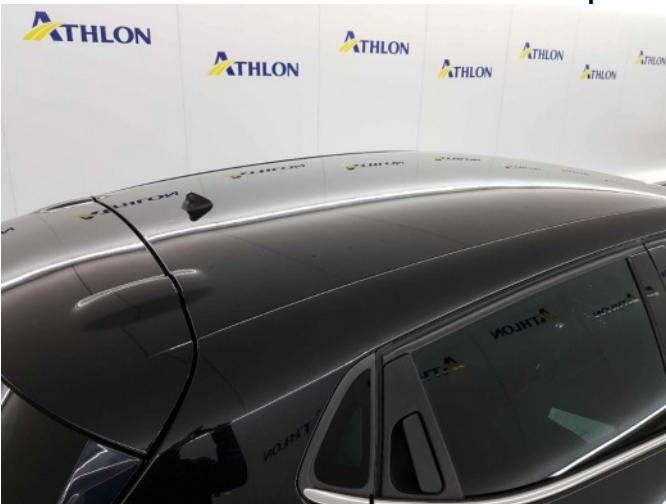
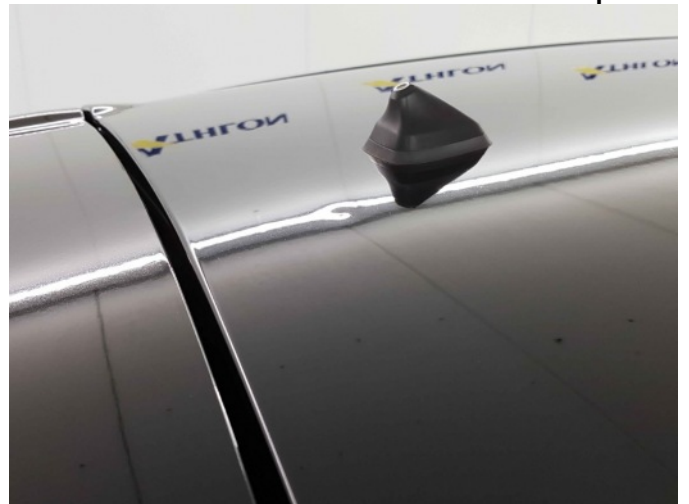
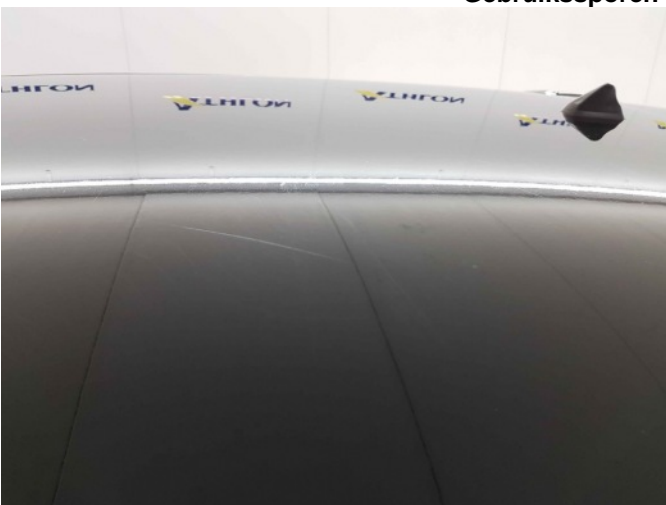
1. Diverse

1.) Diverse | Gebruikssporen

Gebruikssporen
