Rapport nummer: 0000000959179-NL170
Inspectie plaats: Almere
Bezichtigingdatum: 20.09.2022
Vlag : RT-011-T

Volvo V40;Hatchback;Petrol;Automatic;White

VIN:	YV1MV41L0J2498225	Kilometerstand afgelezen:	111153 km
Eerste registratie / Bouwjaar:	02.02.2018 / 0	Bezichtigingdatum / -plaats:	20.09.2022 Almere
Voertuig type:	Personenauto	Voertuig type:	Hatchback
HSN/TSN:	null//null	Auto rookvrij:	ja
Conditie exterieur:	3 - Toestand bevredigend	Conditie interieur:	2 - Toestand goed

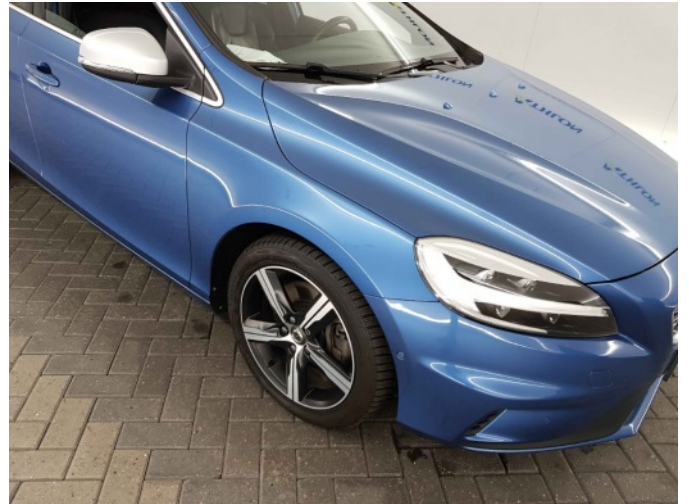
1. Diverse

Gebruikssporen

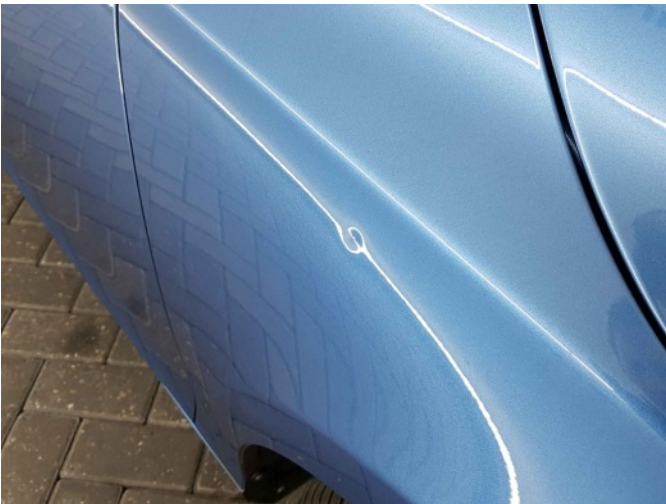
1. Diverse

Gebruikssporen

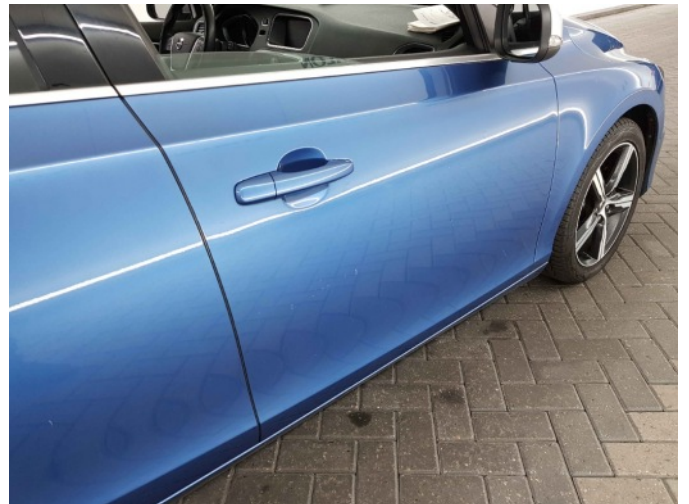
1. Diverse

Gebruikssporen

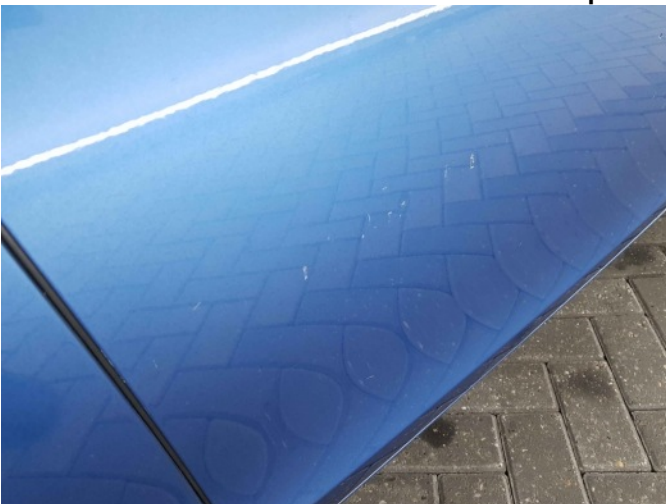
1. Diverse

Gebruikssporen

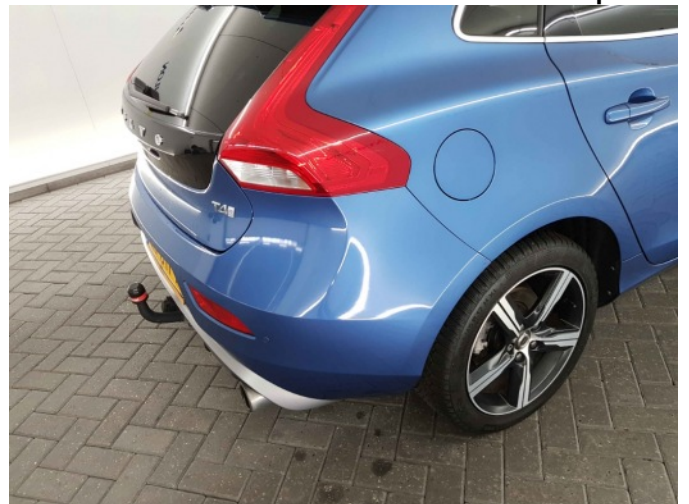
1. Diverse

Gebruikssporen

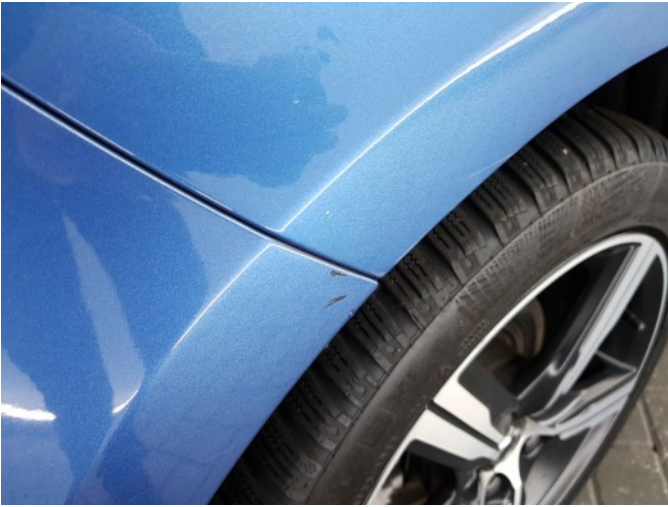
1. Diverse

Gebruikssporen
