Rapport nummer: 0000000957946-NL170
Inspectie plaats: ALMERE
Bezichtigingdatum: 22.09.2022
Vlag : TH-739-G

Audi A3 Sportback;Hatchback;Petrol;Manual;Grey

VIN:	WAUZZZ8V2JA145194	Kilometerstand afgelezen:	41054 km
Eerste registratie / Bouwjaar:	17.08.2018 / 0	Bezichtigingdatum / -plaats:	22.09.2022 ALMERE
Voertuig type:	Personenauto	Voertuig type:	Hatchback
HSN/TSN:	null//null	Auto rookvrij:	ja
Conditie exterieur:	2 - Toestand goed	Conditie interieur:	2 - Toestand goed

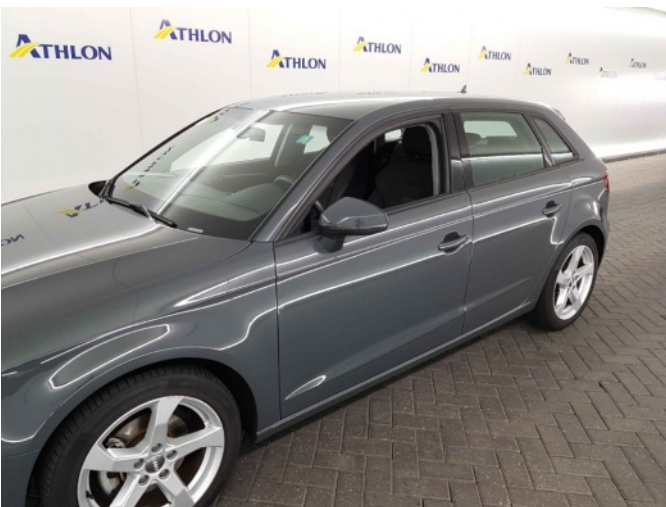
1. Diverse

Gebruikssporen

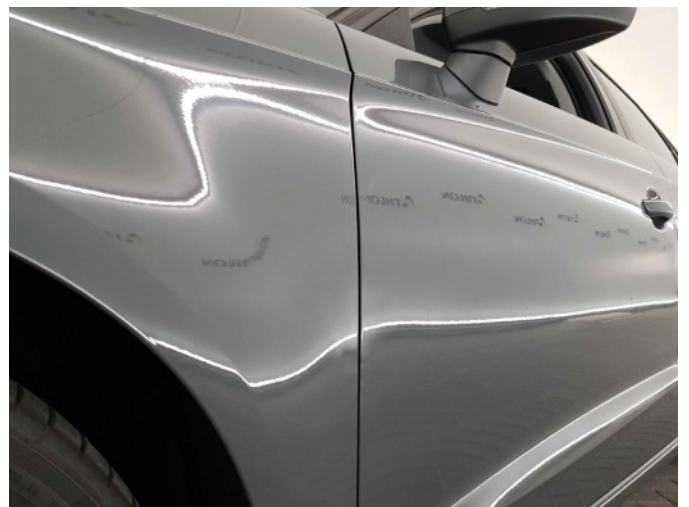
1. Diverse

Gebruikssporen

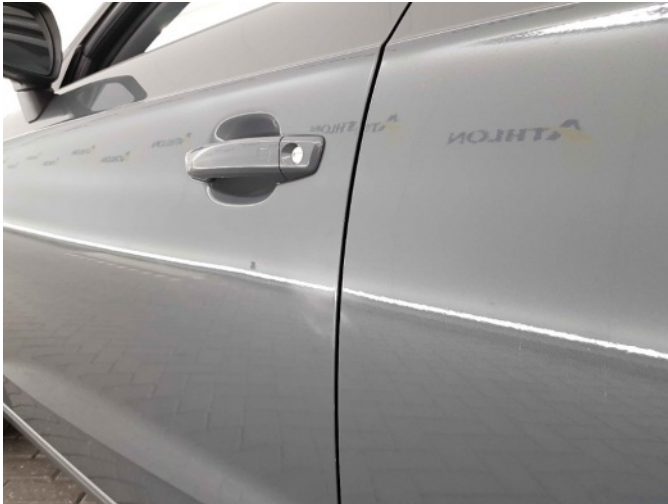
1. Diverse

Gebruikssporen

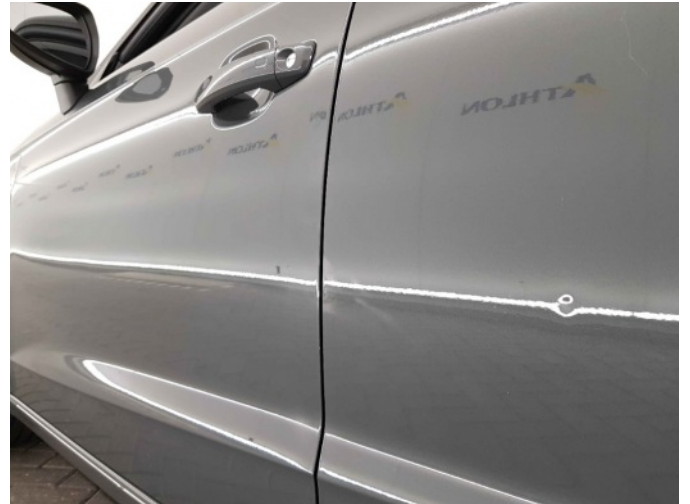
1. Diverse

Gebruikssporen

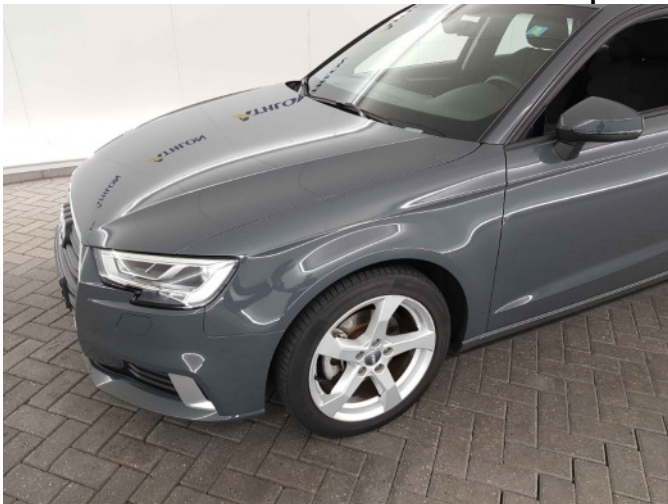
1. Diverse

Gebruikssporen

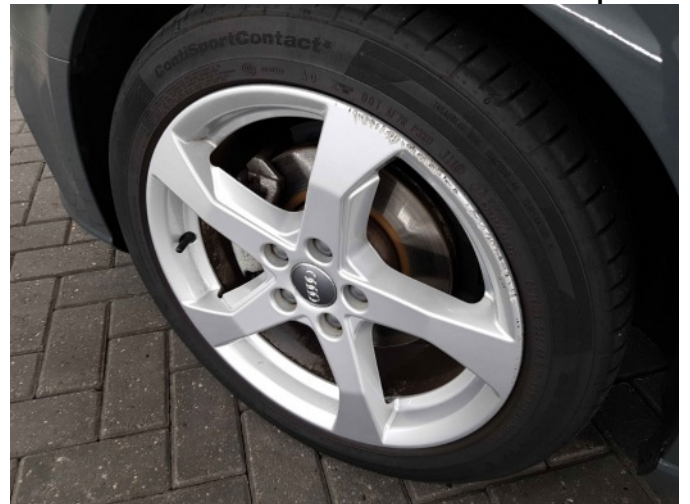
1. Diverse

Gebruikssporen
